**ANÁLISE EXPERIMENTAL DE VIGAS-PAREDE DE
CONCRETO ARMADO COM DESCONTINUIDADES
GEOMÉTRICAS REFORÇADAS COM FIBRA DE CARBONO
COM A TÉCNICA HÍBRIDA NSM-EBR**

UNIVERSIDADE DE BRASÍLIA

TESE DE DOUTORADO EM ESTRUTURAS E CONSTRUÇÃO CIVIL

BRASÍLIA/DF: FEVEREIRO – 2024

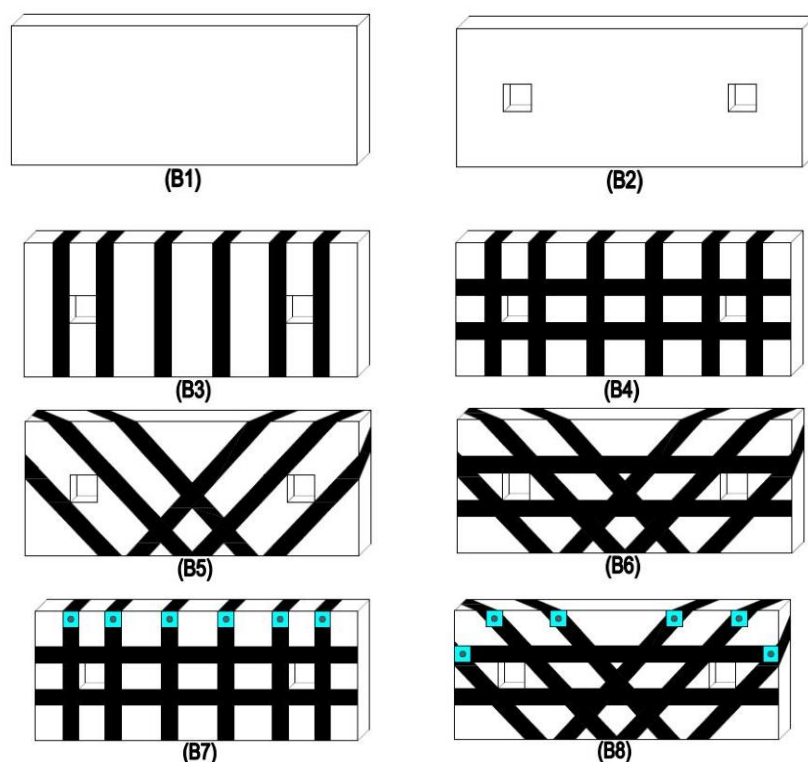
Figura 2.26 – Detalhamento do reforço das vigas-parede (ABDULJALIL, 2014).

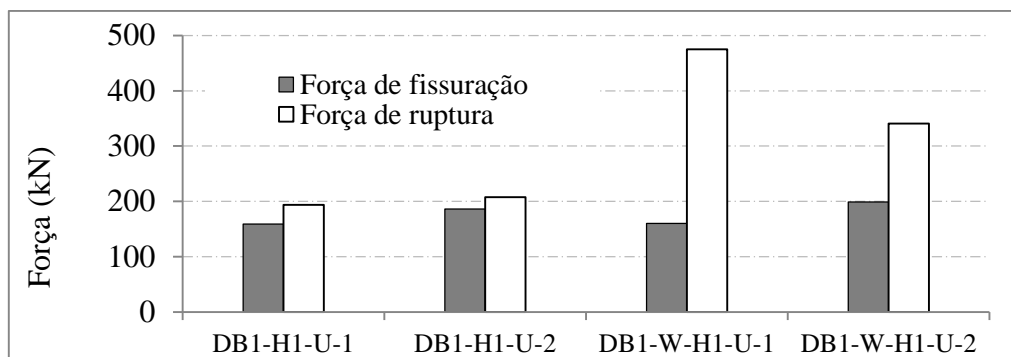
As vigas-parede com menor capacidade resistente (sem armadura na alma) apresentaram maiores relações entre a força de fissuração e força de ruptura, em relação as vigas-parede com maior capacidade resistente (com armadura na alma), conforme mostrado na Tabela 4.6, na Figura 4.2 e Figura 4.3.

Figura 4.2 – Comparação entre as forças de fissuração e as forças de ruptura das vigas-parede com uma abertura

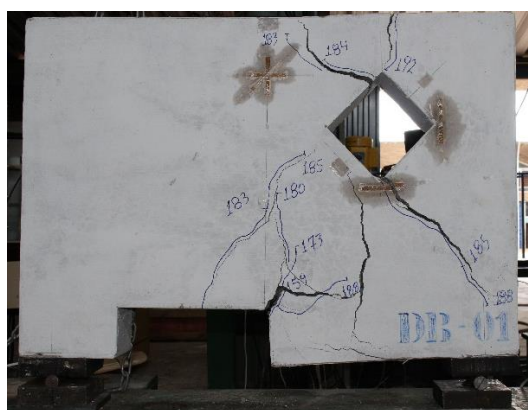
Figura 4.4 – Modo de ruptura DB1-H1-U-1

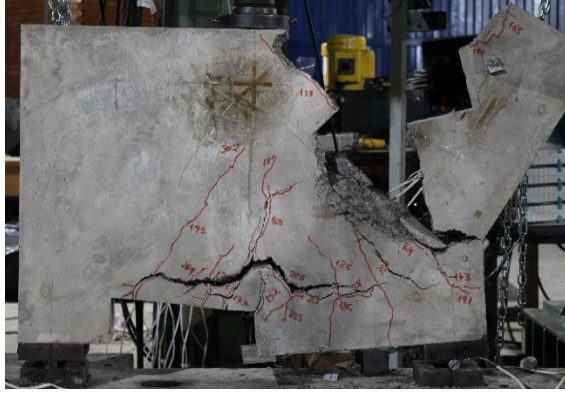
Figura 4.15 – Modo de ruptura DB2-H1-U-A-1

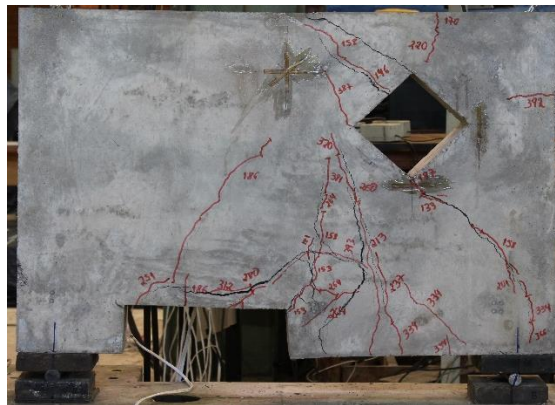
Figura 4.23 – Modo ruptura DB3-W-H1-U-1

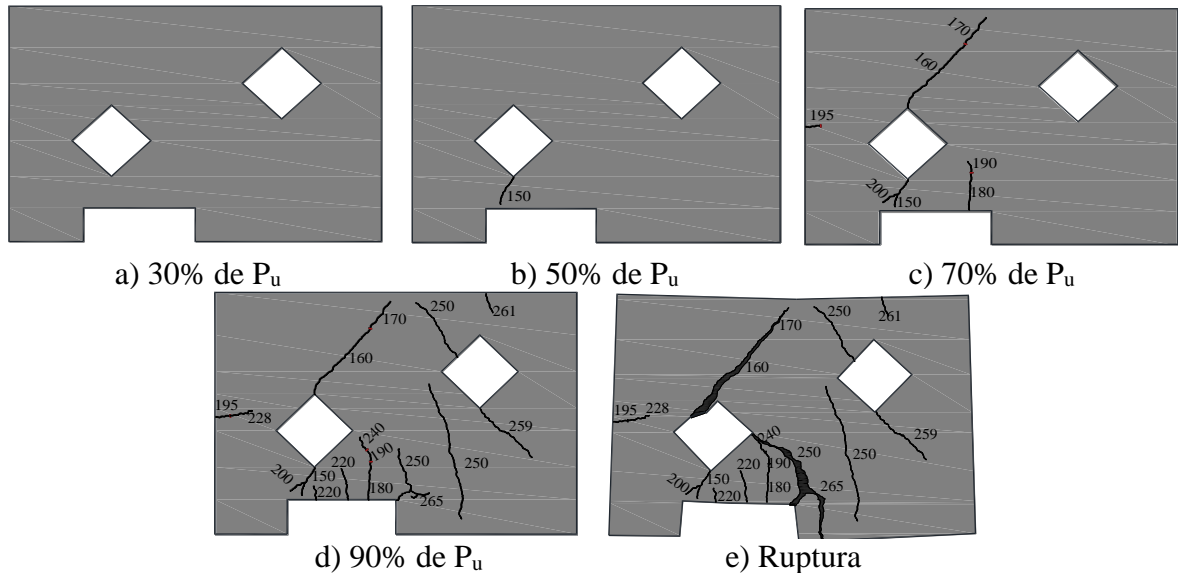
fissuras diagonais na abertura do lado direito em direção ao ponto de carregamento e apoio. Sob carga crescente as fissuras do canto reentrante e diagonais do canto superior da abertura do lado esquerdo se expandiram

Figura 4.39 – Mapa de fissuração DB1-W-H2-U-1 (força indicada em kN)

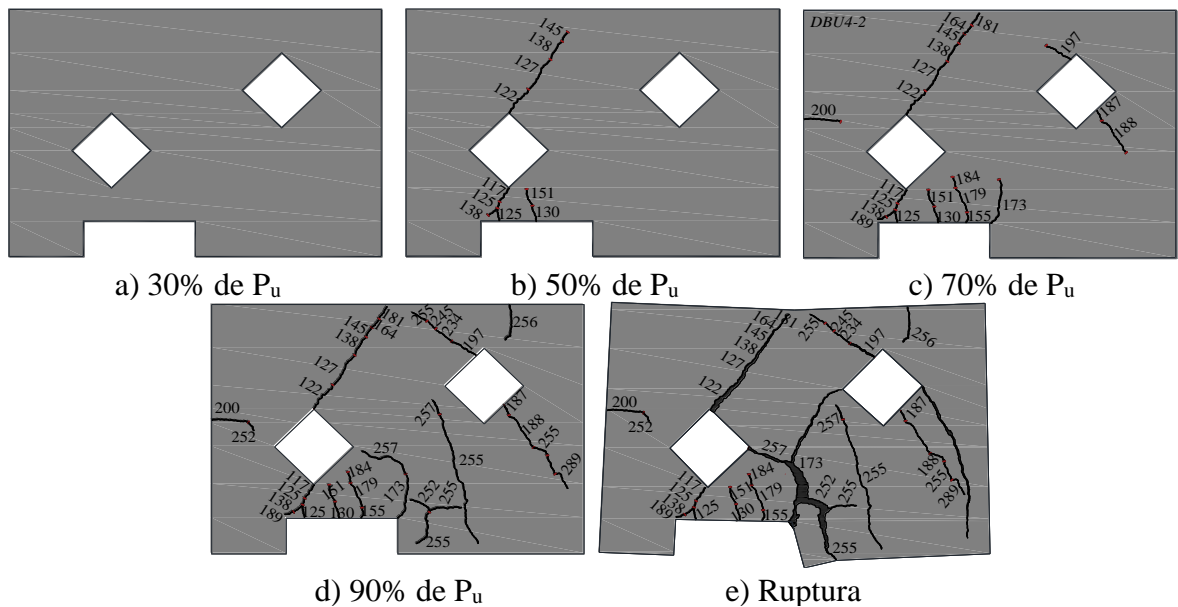
Figura 4.40 – Mapa de fissuração DBU4-2 (força indicada em kN)

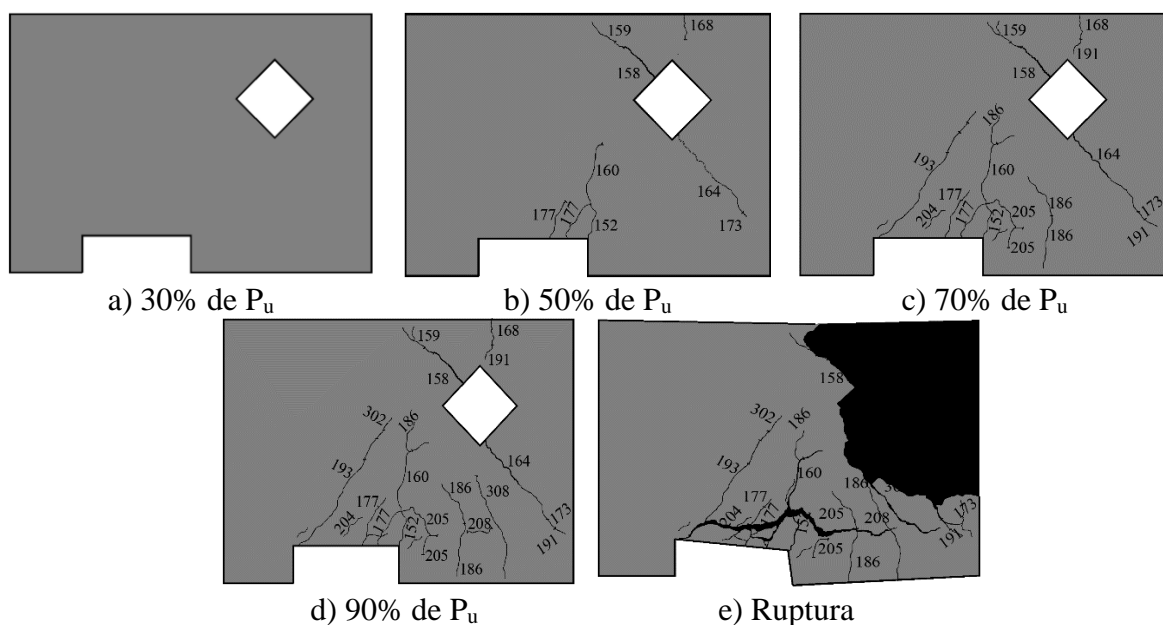
Nas vigas-parede com uma abertura e sem armadura na alma DB2-H1-U-A-1 (Figura 4.41) e DB2-H1-U-A-2 (Figura 4.42) as primeiras fissuras formaram-se a cerca de 42,34% e 45,31% da carga máxima, respectivamente. Essas fissuras surgiram no canto reentrante e foram seguidas de fissuras diagonais que começaram nos cantos ou próximas aos cantos da abertura assimétrica do lado direito. A medida que o carregamento prosseguia apareceram fissuras inclinadas em cima do entalhe e fissuras de flexão na superfície inferior do lado direito. Na ruptura, as fissuras diagonais que se iniciaram na abertura assimétrica se expandiram em direção ao ponto de aplicação de carga e a uma região acima do apoio direito, ocasionando o desprendimento do concreto do canto onde a abertura estava localizada do resto da viga-parede. Essa mudança na direção da fissura acima do apoio direito provavelmente deve ter sido ocasionado em função dos esforços de compressão atuantes na região, o que levou a viga-parede a romper fora da região do apoio. Além das fissuras diagonais que se formaram na abertura do lado direito como um dos fatores que levaram à falha das vigas-parede, a fissura com um caminho horizontal e diagonal acima do entalhe em direção ao lado direito da viga-parede, que se desenvolveu a partir de fissuras de cisalhamento e flexão se expandiram em largura na falha.

Figura 4.41 – Mapa de fissuração DB2-H1-U-A-1 (força indicada em kN)

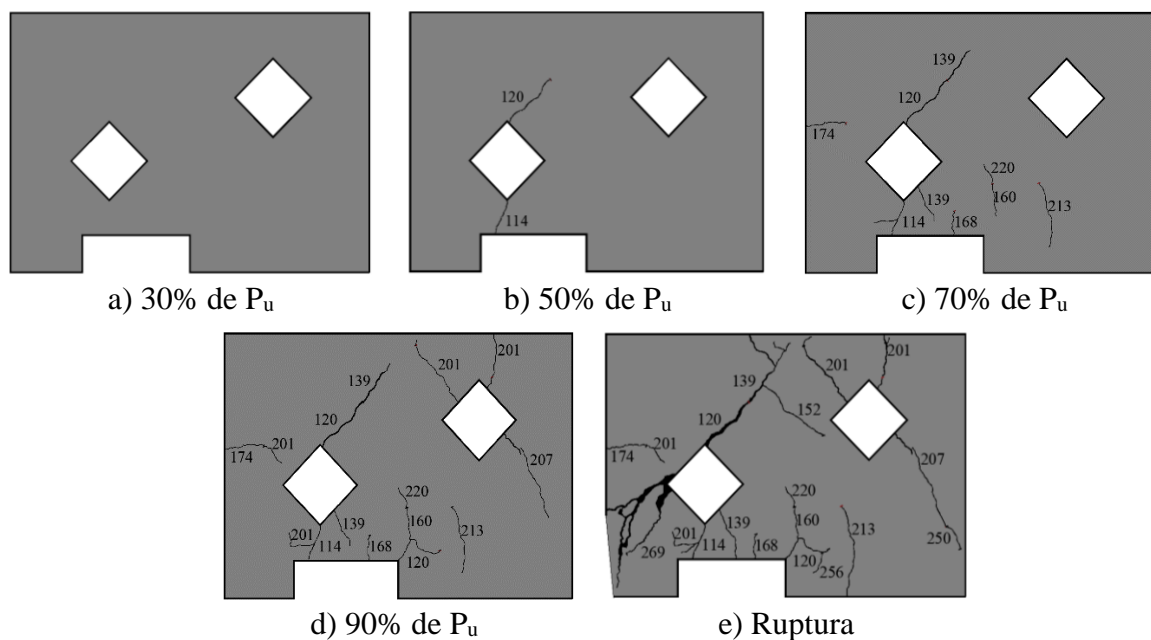
Na ruptura, observa-se que DB2-H2-U-A-1 apresentou panorama de fissuração com um número maior de fissuras em relação a DB2-H2-U-A-2. Em DB2-H2-U-A-1, observa-se o desprendimento do concreto da região acima da abertura do lado esquerdo do resto da viga-parede. Em DB2-H2-U-A-2 as fissuras diagonais nos cantos da abertura do lado esquerdo, se expandiram em largura na falha, além disso, verificou-se o esmagamento no canto da abertura.

Figura 4.46 – Mapa de fissuração DB2-H2-U-A-2 (força indicada em kN)

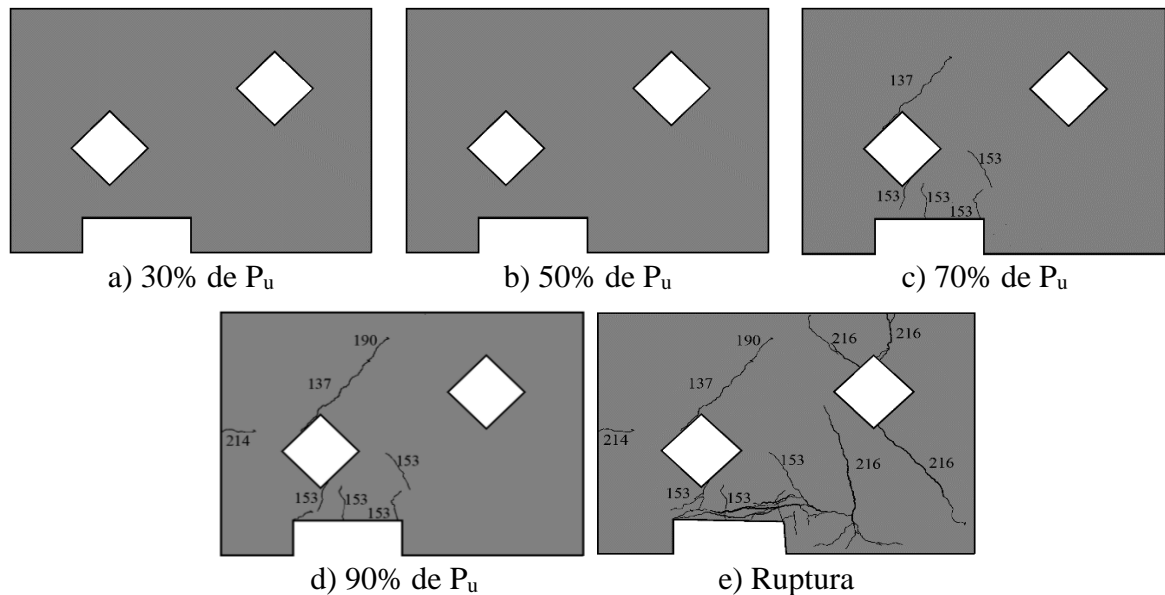
ruptura (Figura 4.50e) observou-se a formação de fissuras horizontais ao longo da armadura longitudinal acima do entalhe. Esse tipo de fissura acontece quando a armadura principal não está adequadamente ancorada. Observou-se também que o efeito do cisalhamento ficou evidente do lado direito ao aparecer fissuras diagonais ligando o ponto de aplicação de carga ao apoio direito, e atravessando a abertura.

Figura 4.50 – Mapa de fissuração DB3-H2-U-1 (força indicada em kN)

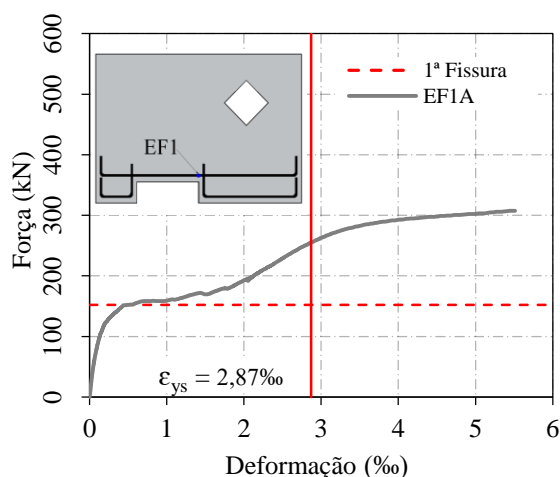
Figura 4.67 – Deformações armaduras de flexão DB2-H1-U-A-1

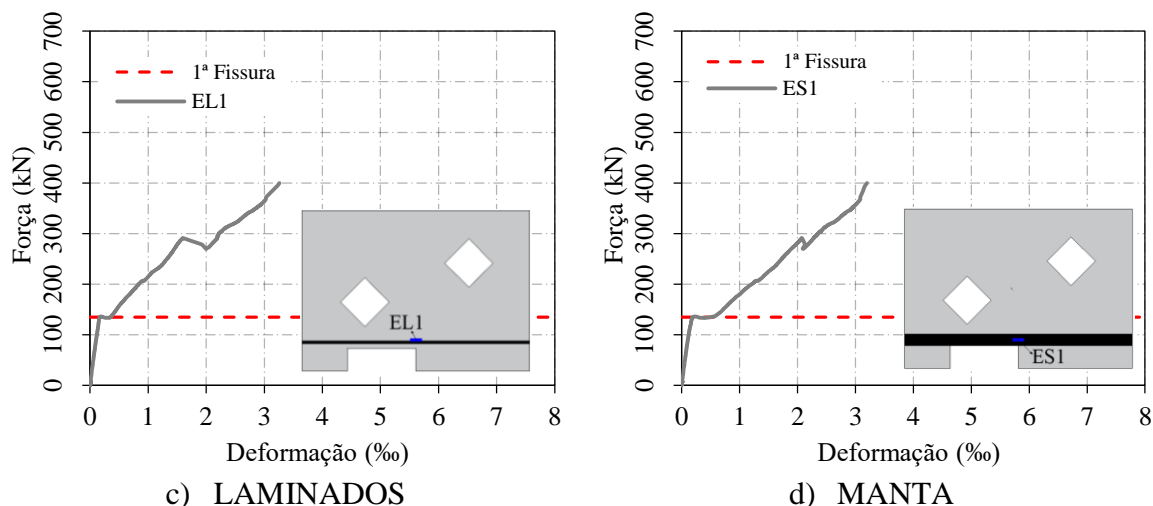
Figura 4.99 – Deformações no reforço DB3-W-H2-S-F-2

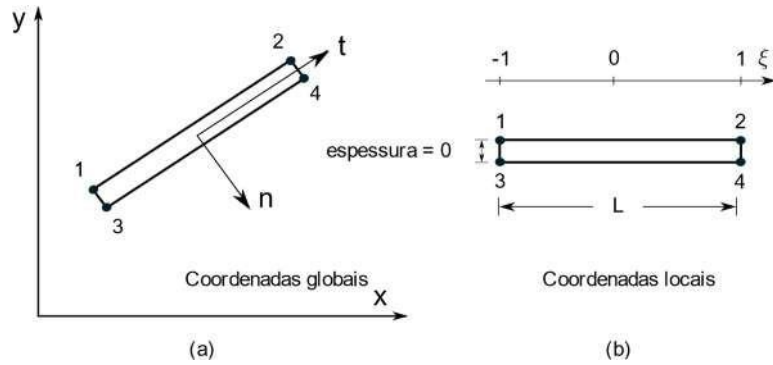
Figura 5.8 – Elemento coesivo (interface) de quatro nós: a) coordenada global e referência local dada por vetores n e t ; b) sistema paramétrico de coordenadas (Adaptado de DURAND E SILVA, 2019).

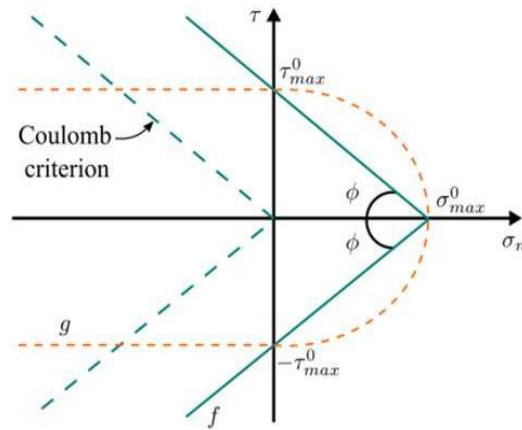
Figura 5.11 – Função de rendimento (linha sólida) e função de potencial plástico (linha tracejada) (DURAND e SILVA, 2019)

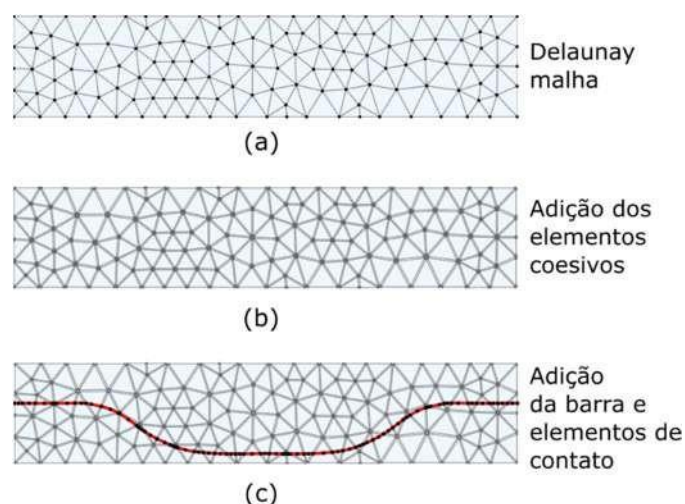
Figura 5.15 – Procedimentos de geração de malha para análise de uma viga

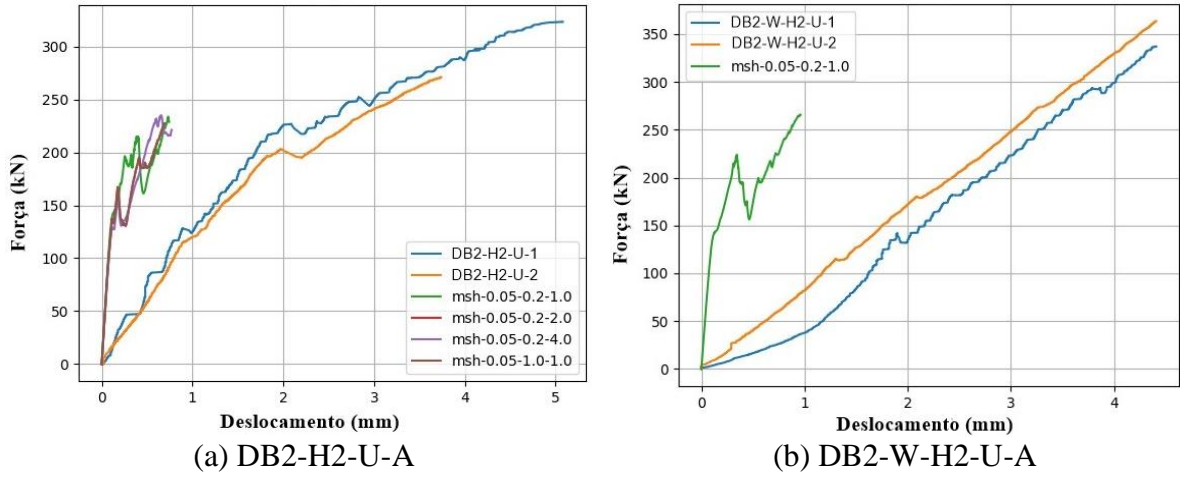
Figura 5.29 – Curvas força-deslocamento para as vigas-parede da Série 2

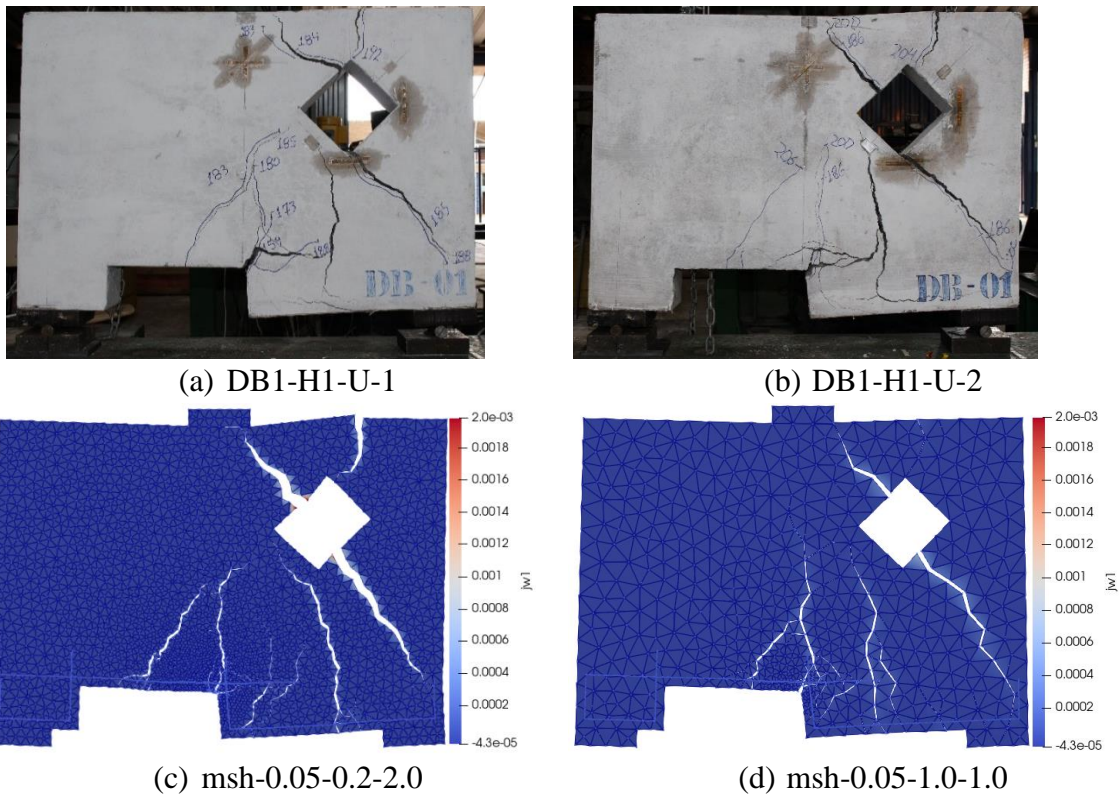
Figura 5.30 – Deformada e padrão de fissuração (abertura direcional das fissuras) para as vigas-parede da Série 1 com uma abertura e sem armadura na alma
