XIII CONGRESSO INTERNACIONAL SOBRE PATOLOGIA E REABILITAÇÃO DE ESTRUTURAS

APLICAÇÃO DA TERMOGRAFIA INFRAVERMELHA PARA IDENTIFICAR PATOLOGIAS EM EDIFÍCIOS DE ARQUITETURA MONUMENTAL

Marco Aurélio da Silva MÁXIMO¹, João da Costa PANTOJA²

Palavras-chave: Termografia infravermelha, patologia das edificações, arquitetura monumental, Palácio da Justiça Raymundo Faoro.

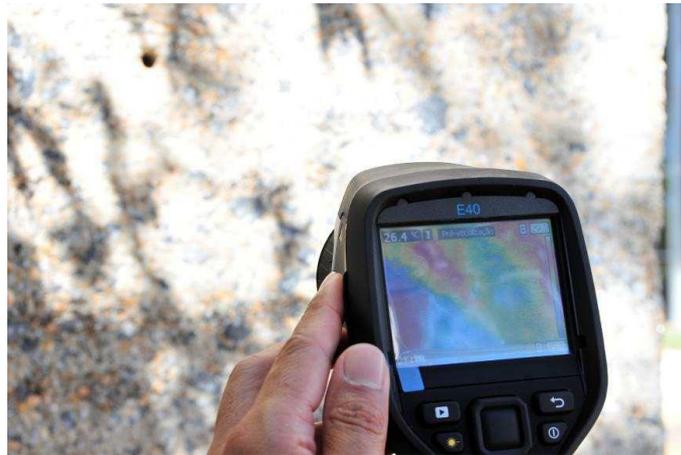
Procurou-se identificar visualmente algumas patologias e situações de interesse (furos, ferragens expostas, manchas brancas e negras) e realizar então as imagens termográficas a fim de verificar como essas patologias e situações eram captadas pelo termovisor, ou seja, que tipo de informação era possível obter. Toda a vez que o objeto de interesse ou a distância do operador ao objeto de interesse eram mudados, se fazia necessário ajustar a informação do distanciamento para o equipamento, e tais distâncias variaram de um a quinze metros em média. Durante a previsualização da imagem no termovisor era verificado então que paleta de cores (preto e branco ou colorido) evidenciava melhor a patologia ou o elemento estrutural, conforme Figura 3.

Figura 3 – Fachada Norte – previsualização e escolha da paleta de cores
