# Centro de planejamento da UnB: aspectos históricos, mapeamento dos níveis de deterioração na estrutura e propostas de intervenção

*UnB's planning center: historical aspects, structural pathology mapping and intervention proposals*

Tiago Ferreira Campos Neto  
Jéssica Brandão Faria  
José Manoel Morales Sánchez  
João da Costa Pantoja

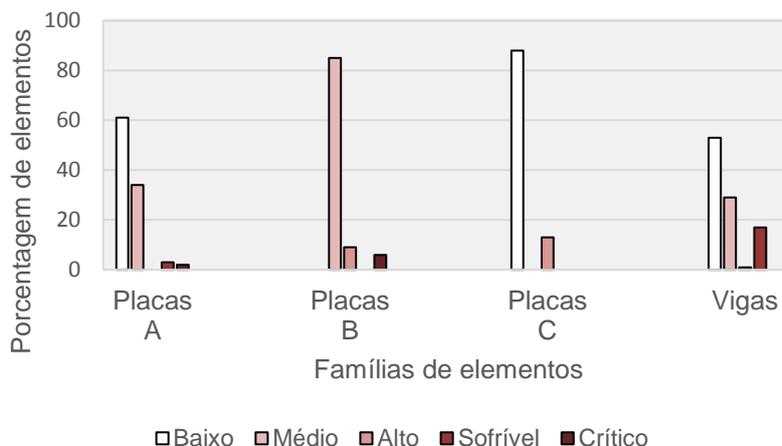
Figura 10 - Porcentagens dos elementos por níveis de deterioração

A família de placas A, por exemplo, possui apenas 5% dos elementos entre os níveis sofrível e crítico, enquanto 95% se enquadram entre baixo e médio; ainda assim, seu Gdf é igual a 223,29. A família de placas B, mesmo possuindo 94% de seus elementos nos níveis médio e alto, apresentou elevado nível de deterioração (219,89) devido à existência de 6% de elementos em estado crítico. Sendo constituída por 88% dos elementos em nível baixo e por 13% em nível alto, a família de placas C atingiu nível de deterioração de 75,1. Por fim, a família de vigas possui 82% dos elementos nos níveis baixo e médio e 18% nos níveis alto e sofrível, atingindo 122,75 de nível de deterioração. As porcentagens estão listadas na Figura 10.
