3º Seminário Baiano de Durabilidade e Desempenho das Construções

**Anais do 3º Seminário Baiano de Desempenho e Durabilidade das Construções
(BADUCON 2020)**

01-001 - Inspeção e Avaliação dos Sistemas de Coberturas dos Blocos E e R na Esplanada dos Ministérios

Inspection and Evaluation of Roofing Systems for Ministry Buildings

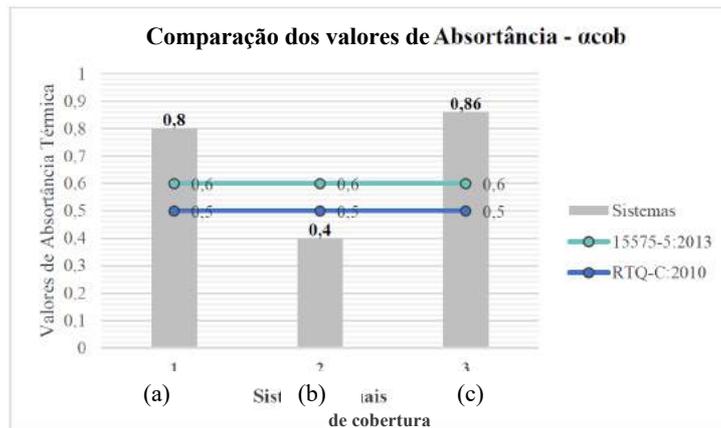
Na Figura 5 são apresentados os resultados de absorvância dos sistemas presentes em ambos os blocos. No eixo horizontal estão presentes os critérios mínimos da ABNT NBR 15575-5:2013 [8] e do RTQ-C:2010 [7], onde apenas o sistema constituído pela chapa lisa de zinco presente no Bloco “E” atendeu ao regulamento que rege este trabalho.

Figura 5. Comparação dos valores de absorvância dos sistemas (a) sistema 01 – Bloco “R”, (b) sistema 02 – Bloco “E” e (c) sistema 03 – laje impermeabilizada Bloco “E” e “R” (Fonte: Os Autores).

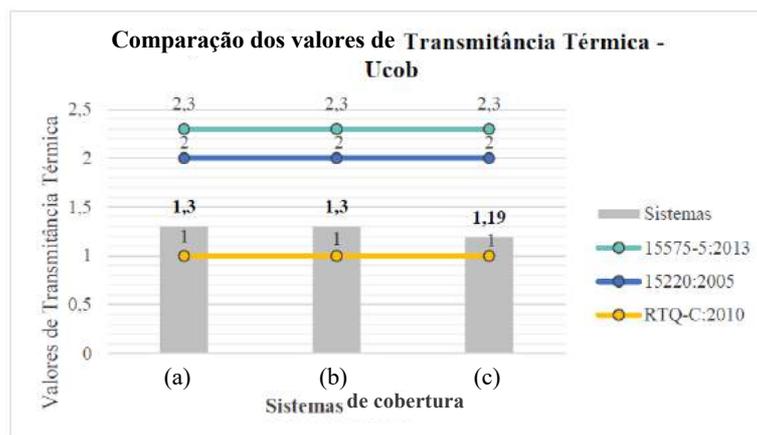
Os resultados da transmitância térmica mostrados na Figura 6 demonstram que os três sistemas não atenderam ao RTQ-C:2010 [7], conforme os parâmetros normativos utilizados. Neste caso, é necessário o uso de isolamento térmico, visando a diminuição do fluxo de calor que atravessa a área dos elementos. Se os sistemas fossem analisados conforme as normativas ABNT NBR 15575-5:2013 [9] e ABNT NBR 15220:2005 [9], atenderiam. Vale ressaltar que o valor apresentando de $2,3 \text{ W/m}^2 \cdot \text{k}$ corresponde ao valor mínimo da norma de desempenho.

Figura 6. Comparação das três normativas brasileiras e os Parâmetros para transmitância térmica para os sistemas (a) sistema 01 – Bloco “R”, (b) sistema 02 – Bloco “E” e (c) sistema 03 – laje impermeabilizada Bloco “E” e “R” (Fonte: Os Autores).

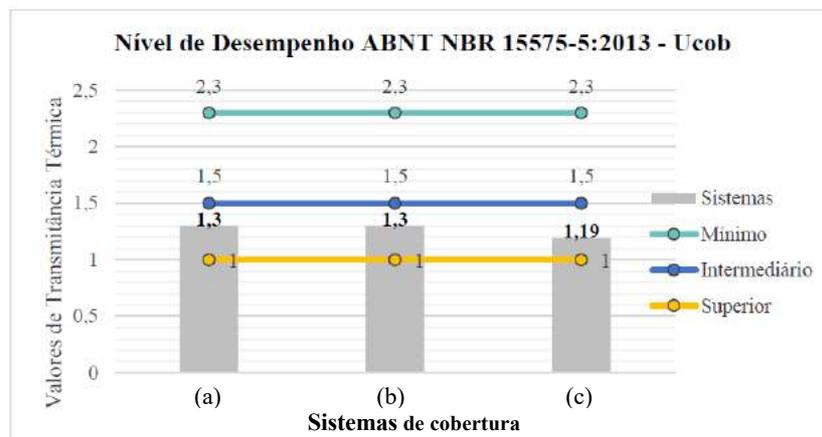
Na Figura 7 foi realizada uma comparação com os níveis de desempenho para transmitância térmica presente na norma de desempenho ABNT NBR 15575-5:2013 [8] com os valores encontrados nos três sistemas. Após à análise, constatou-se o não atendimento dos valores, inclusive o RTQ-C:2010 [7], que adota como valor mínimo o valor superior da norma de desempenho, e apesar de estar próximo, não atende.

Figura 7. Comparação dos níveis de desempenho de transmitância térmica e os sistemas (a) sistema 01 – Bloco “R”, (b) sistema 02 – Bloco “E” e (c) sistema 03 – laje impermeabilizada Bloco “E” e “R” (Fonte: Os Autores).
