**ESTRUTURAS DO MONUMENTO A CAXIAS E DO TEATRO
PEDRO CALMON EM BRASÍLIA: HISTÓRICO DE PROJETO,
EXECUÇÃO E INTERVENÇÕES E ESTRATÉGIAS PARA
MANUTENÇÃO**

**DISSERTAÇÃO DE MESTRADO EM ESTRUTURAS E
CONSTRUÇÃO CIVIL**

**PUBLICAÇÃO: E.DM - 014 A/08
BRASÍLIA/DF: DEZEMBRO – 2008**

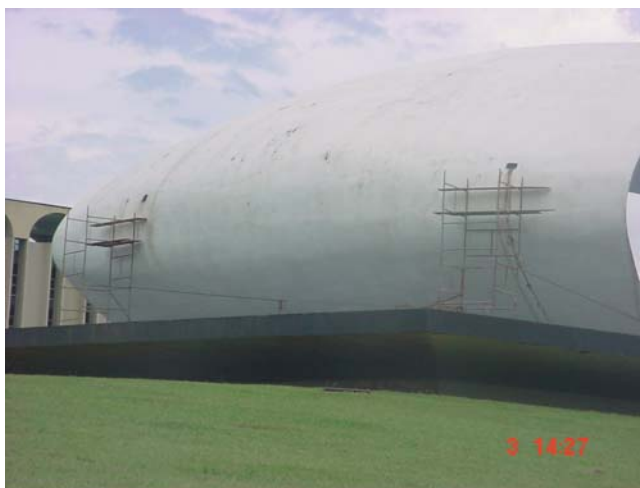
Figura 3.17 - Cortes executados na superfície externa do monumento (Fonte: Relatório técnico n°10/2004 da CRO-11).

A partir dos problemas encontrados, foram propostos e realizados ensaios para verificar o estado da estrutura. Foram feitos dois cortes retangulares na superfície externa do monumento atingindo a profundidade aproximada de 10 cm, exatamente nos pontos de afloramento de água existentes na extremidade norte do monumento, Figura 3.17.

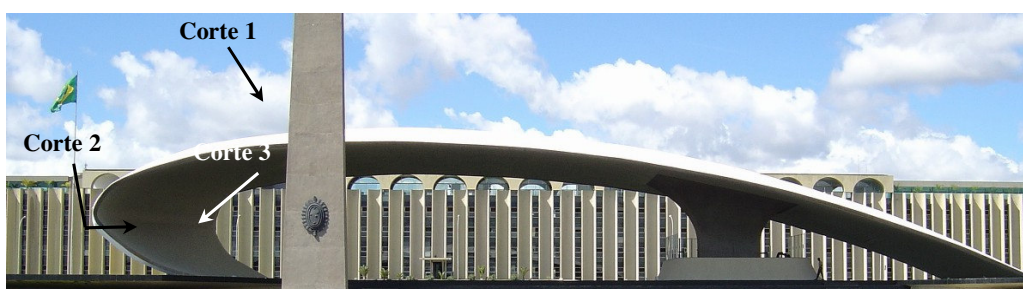
Figura 3.20 - Localização dos cortes onde foram realizados os ensaios (Fonte: Relatório técnico nº10/2004 da CRO-11).

A fim de verificar as condições de durabilidade da estrutura, foram feitos três cortes na argamassa de revestimento e no concreto das superfícies externa e interna, nas posições dos cortes mostradas na Figura 3.20.

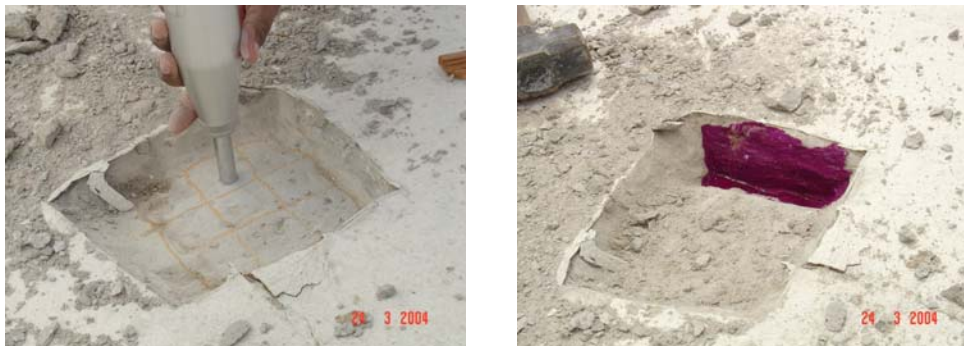
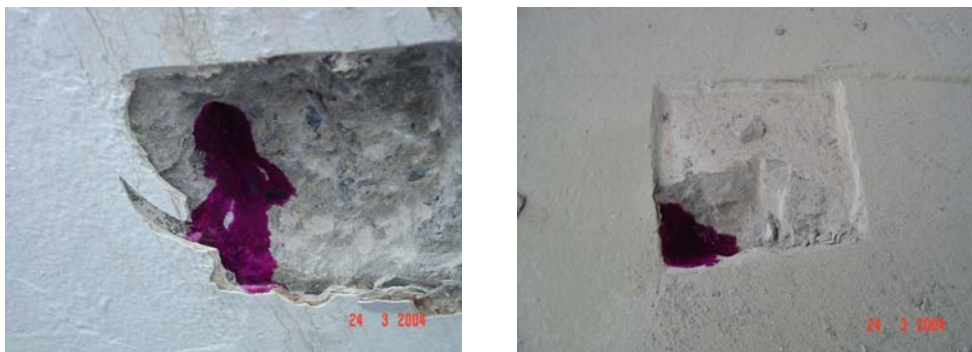
Figura 3.22 – Ensaio de profundidade de carbonatação (Fonte: Relatório técnico n°10/2004 da CRO-11).

Foram realizados ensaios “in loco” de dureza superficial do concreto, utilizando o método do esclerômetro de reflexão, e de profundidade de carbonatação, utilizando o reagente fenolftaleína, mostrados na Figura 3.22.

a) Esclerômetro em utilização no corte 1. b) Fenolftaleína utilizada no corte 1.

c) Fenolftaleína utilizada no corte 2. d) Fenolftaleína utilizada no corte 3.

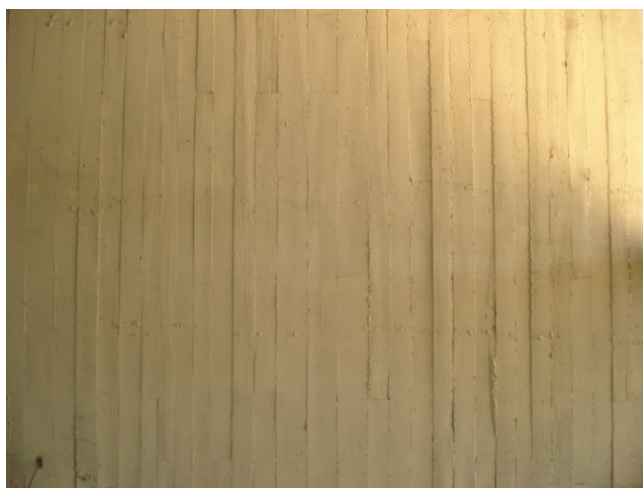
Para a concretagem da estrutura foram utilizadas fôrmas de madeira na forma de tábuas, estas podem ser observadas em toda a estrutura através da falta de uniformidade dos elementos estruturais.

Figura 4.8 - Formato dado pelas fôrmas de madeira (Fonte: Autor).

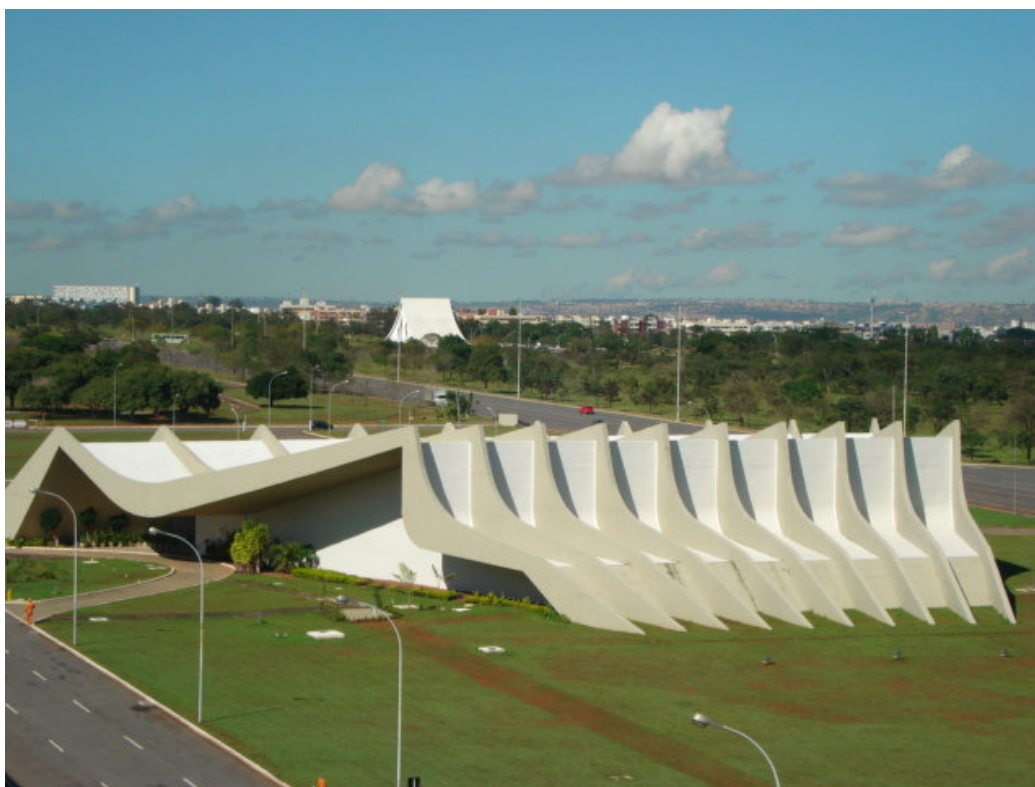
Todas as superfícies das paredes externas que não foram impermeabilizadas receberam pintura, inclusive com aplicação de um hidro-repelente do tipo silicone. A Figura 4.9 abaixo mostra a situação atual da estrutura do Teatro Pedro Calmon, vista do bloco A do QGEx

Figura 4.9 - Estrutura do Teatro Pedro Calmon

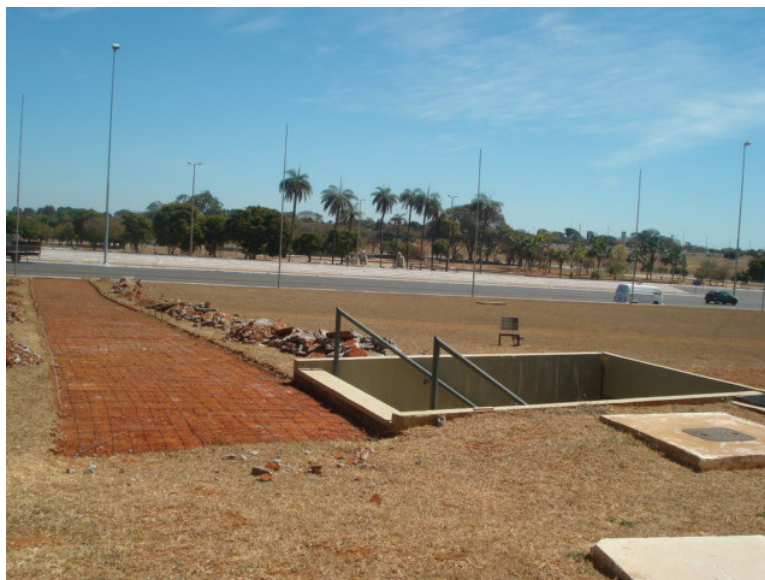
Figura 4.11 - Passarela de ligação da Avenida do Exército e o túnel do Teatro Pedro Calmon (Fonte: Autor).

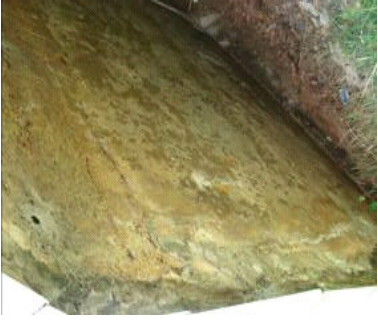
<p>Escada de acesso da fachada norte.</p>

Cobrimento deficiente	3	1		2,4			
Contaminação por cloretos	4						
Corrosão de armaduras	5						
Desagregação	3	3		7,2			
Desplacamento	3	2		4,8			
Eflorescência	2	1		1,6			
Falhas de concretagem	2	1		1,6			
Fissuras	2						
Flechas	5						
Manchas	3	2		4,8			
Sinais de esmagamento	4						
Umidade	3	1		2,4			
Grau de deterioração do elemento Gde =				12,3	Gde 0 - 15: Nível de Deterioração BAIXO

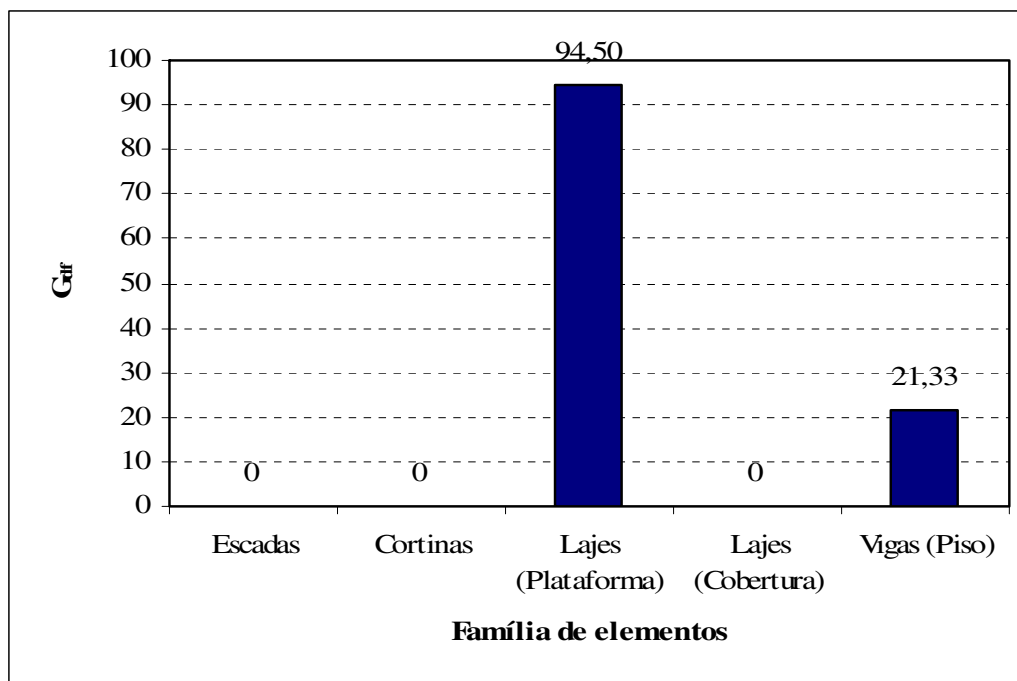
Figura 5.2 – Grau de deterioração das famílias de elementos do Monumento a Caxias.

As famílias de escadas, cortinas e lajes de cobertura, apresentaram valores do grau de deterioração baixos, caracterizados por $G_{df} < 15$. Na família das escadas, pouco se pode quantificar, pois elas se encontram revestidas com mármore. Na família das lajes da plataforma, o grau de deterioração foi classificado como “sofável”, com valor do G_{df} entre 80 e 100. Os fatores que contribuíram para esse fato foram umidade e o deslocamento e a eflorescência do concreto, com índices elevados.

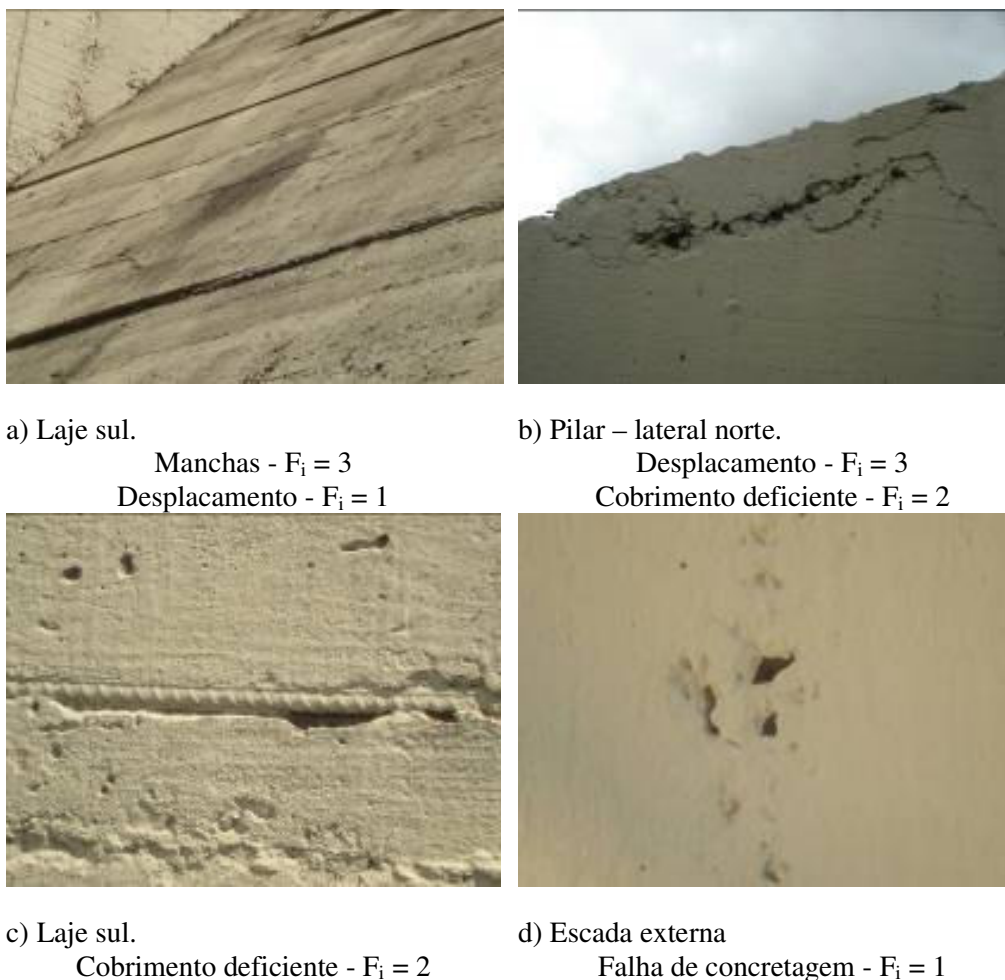
Figura 5.3 – Fator de intensidade, F_i , para alguns elementos da estrutura do Teatro Pedro Calmon.

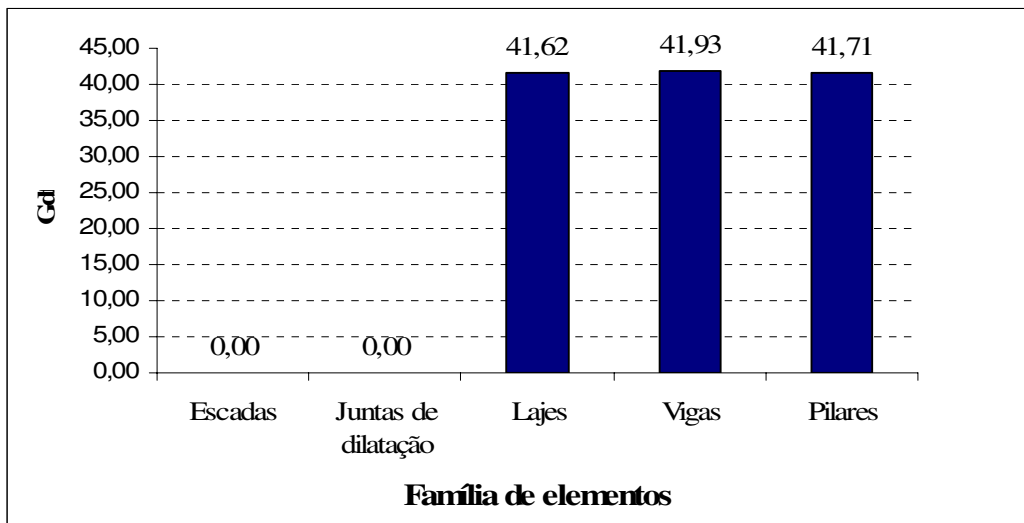
Figura 5.4 – Grau de deterioração das famílias de elementos do Teatro Pedro Calmon.

As famílias de escadas e juntas de dilatação apresentaram graus de deterioração baixos, caracterizados por $G_{df} < 15$. Assim como no Monumento a Caxias, pouco se pode quantificar na família das escadas, uma vez que elas também se encontram revestidas com mármore. Nas famílias das lajes, vigas e pilares, foi obtido um grau de deterioração classificado como médio, apresentando G_{df} entre 15 e 80.
