CONTRIBUIÇÃO À INSPEÇÃO ESPECIALIZADA APLICADA AOS HELIPONTOS ELEVADOS DO TIPO PLATAFORMA DE DISTRIBUIÇÃO DE CARGA EM ESTRUTURA DE CONCRETO ARMADO: ESTUDO DE CASO

CONTRIBUTION TO THE SPECIALIZED INSPECTION APPLIED TO ROOFTOP HELIPADS OF THE LOAD DISTRIBUTION PLATFORM TYPE IN REINFORCED CONCRETE STRUCTURE: CASE STUDY

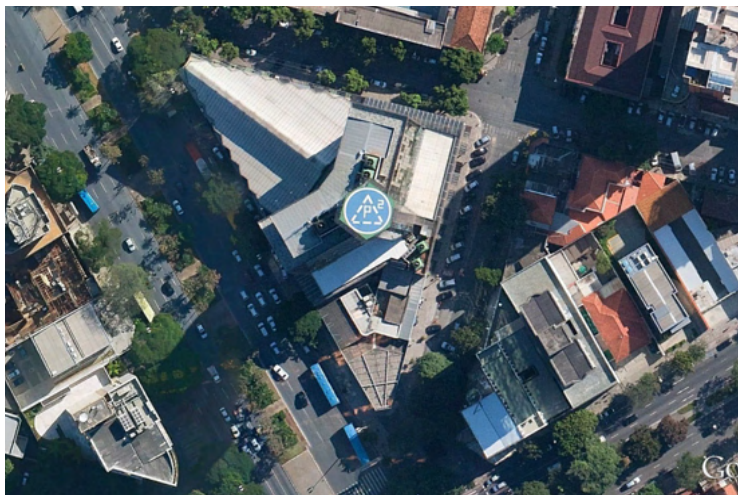
Figura 6 – Vista aérea da PDC vistoriada.

A PDC em estrutura de concreto armado é parte estrutural da edificação, que atualmente tem 36 anos de construção, sendo a manutenção da PDC considerada não prioritária pela gestão condominial. PDC com tipologia descaracterizada por ser formada apenas pela TLOF circular. Área de acesso exclusivo do proprietário da edificação e seus convidados, que chegam à PDC privativamente por uma escada existente no último

andar tipo do edifício, ligando diretamente a sala principal do escritório do proprietário ao heliponto. Figura 6.
