QUANTIFICAÇÃO DA DEGRADAÇÃO EM FACHADAS COM REVESTIMENTO EM ARGAMASSA E PINTURA - ESTUDO DE CASO EM BRASÍLIA-DF

**MESTRADO DO PROGRAMA DE PÓS-GRADUAÇÃO EM
ESTRUTURAS E CONSTRUÇÃO CIVIL**

**UNIVERSIDADE DE BRASÍLIA
FACULDADE DE TECNOLOGIA**

BRASÍLIA/DF: DEZEMBRO/2023

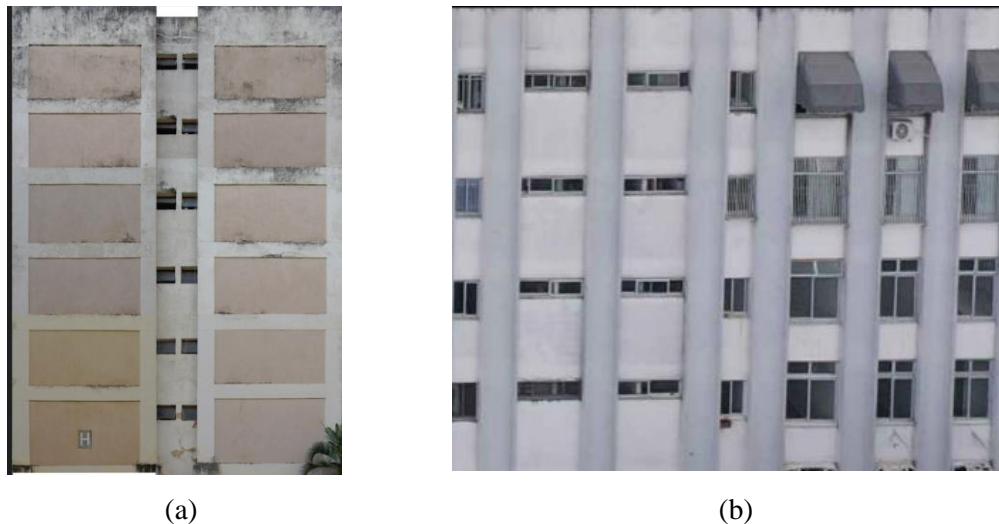
Figura 6.16: Manchas na fachada – Nível de gravidade 2.
Fonte: Base de dados Bauer (2018)

O nível 2 corresponde aos casos em que as manchas são mais visíveis e ocupam uma área mais considerável das amostras, como exposto na Figura 6.16, nesse caso pode causar um desconforto visual aos usuários, podendo ser realizado um planejamento para realização da manutenção da pintura, mas não corresponde ao comprometimento total da sua funcionalidade.

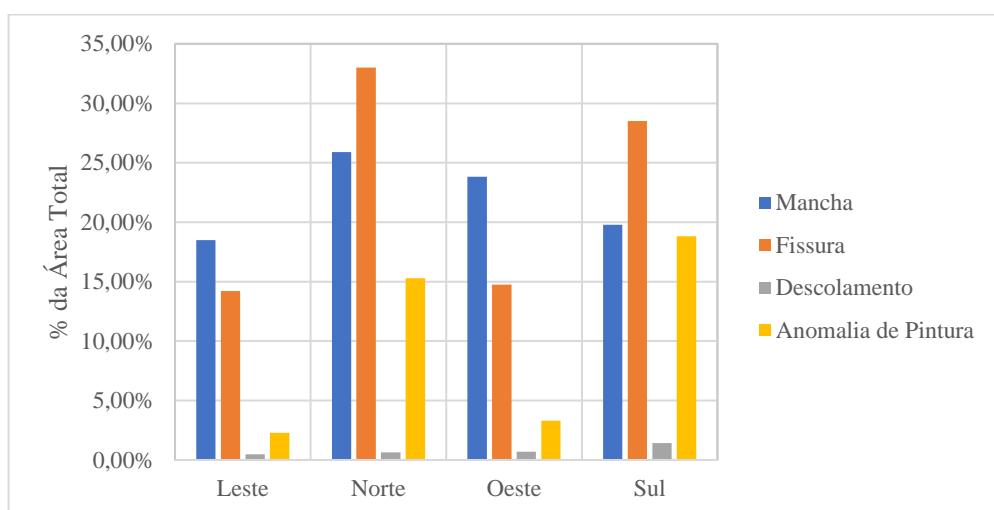
Com os valores do $FD_{anomalia}$, analisou-se a distribuição das anomalias por orientação, conforme apresentado na Figura 7.6. As anomalias de mancha e fissuração ocorrem em maior percentual em todas as orientações, mas percebe-se que as anomalias de pintura também demonstram um percentual representativo nas orientações norte e sul.

Figura 7.6: Distribuição das áreas de anomalias por orientação

A fachada norte é a que apresenta maior percentual de áreas degradadas por fissuras e manchas. As anomalias de pintura são mais representativas na fachada de orientação sul. Analisando separadamente o FGD de cada orientação, observa-se que as amostras da fachada leste, Figura 7.7 (a), apresentam um FGD de no máximo 0,04 e a segunda faixa com maior amostragem foi em torno de 0,08.

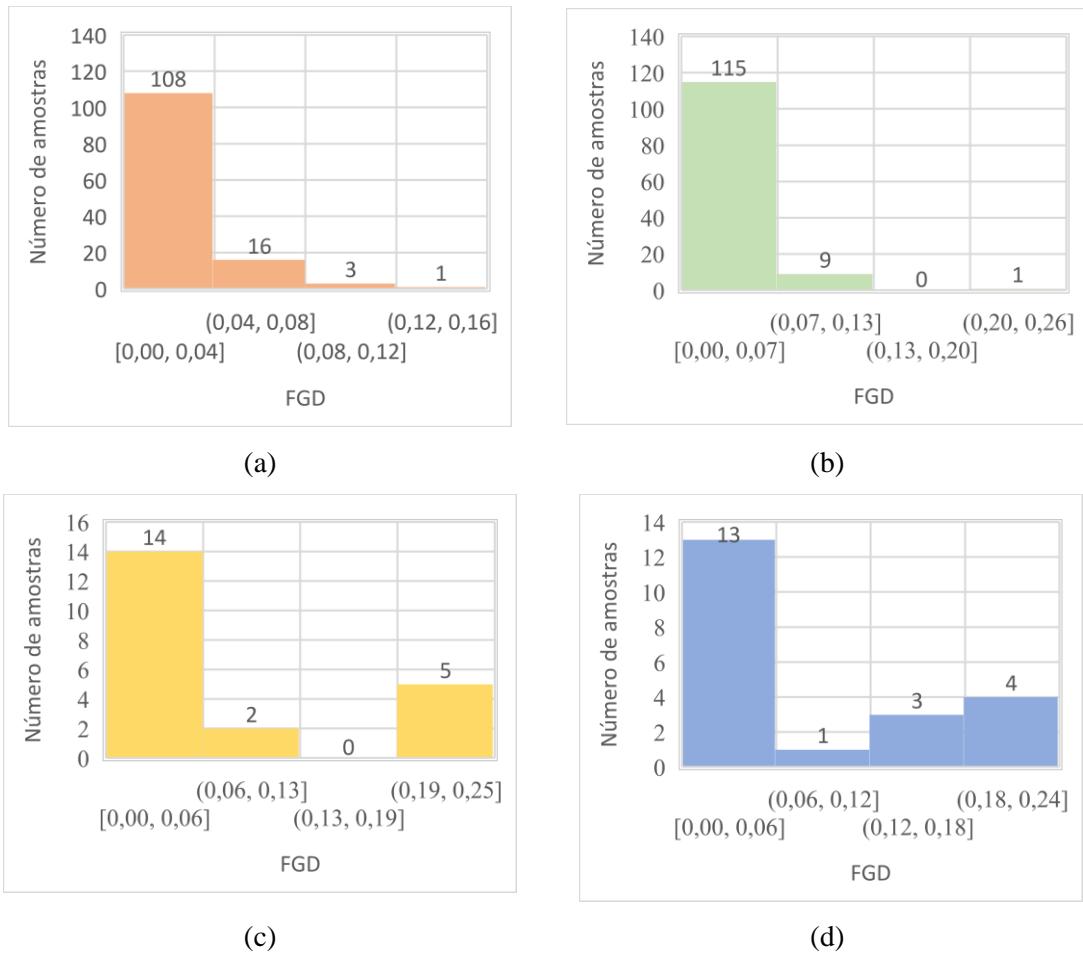
Figura 7.7: Distribuição das anomalias por orientação – (a) Fachada leste; (b) Fachada oeste; (c) Fachada sul; (d) Fachada norte

No caso das fachadas com orientação oeste, percebe-se que o comportamento das amostras foi similar ao da fachada leste, como pode ser observado na Figura 7.7 (b). O resultado do FGD para a fachada oeste apresenta que a maioria das amostras tinha um FGD de no máximo 0,07 e o segundo intervalo com no máximo 0,13. Os demais intervalos tiveram um valor pequeno na representatividade das amostras.

Por outro lado, na análise da fachada sul conforme a Figura 7.7 (c), percebe-se que a maioria das amostras apresentavam no máximo um FGD de 0,06. Por outro lado, verificou-se que o intervalo de FGD entre 0,19 e 0,25 também obteve uma representatividade maior do que os outros intervalos.

A fachada norte também apresentou um comportamento similar ao da fachada sul, como se observa na Figura 7.7 (d). Os intervalos que mais apresentam amostras são

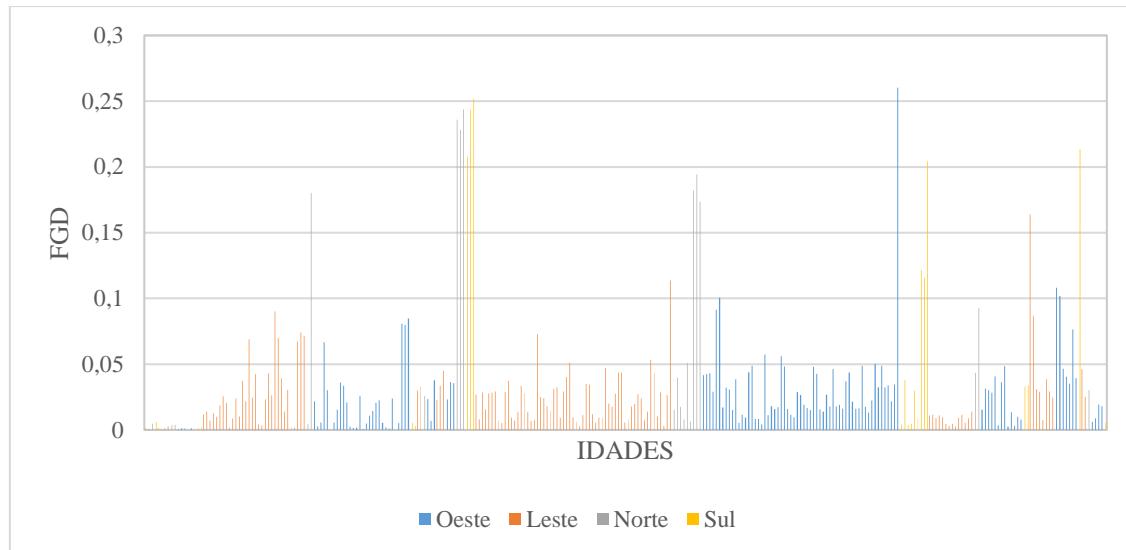
Figura 7.8. Observa-se que o gráfico exibe uma dispersão dos dados, com picos nas orientações norte e sul, com a idade de 48 anos e o outro pico de uma amostra na orientação oeste com 49 anos.

Figura 7.8: Variação do Fator geral de danos por orientação

A máxima variação do FGD registrada foi de 0,260 em uma amostra da fachada oeste, indicando danos consideráveis nessa amostra. Para a orientação norte, o valor máximo do FGD atingiu 0,236, enquanto na orientação sul foi de 0,252. O pico observado na fachada oeste representa um caso isolado, visto que a média do FGD entre todas as amostras é de apenas 0,028, e na fachada leste, essa média é de 0,024. Esse pico na fachada oeste pode ser atribuído a um estado específico e localizado de degradação na anomalia.

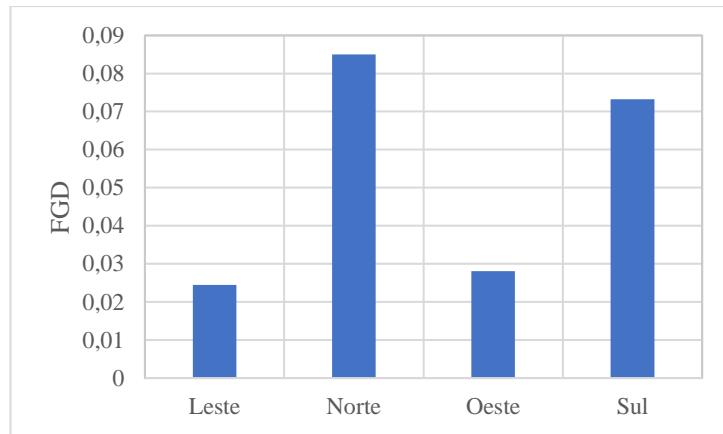
De modo geral, analisando a média das amostras, como apresentado na Figura 7.9, observa-se que o comportamento é similar, no qual a fachada norte apresenta valores mais elevados, seguido pela fachada sul.

Figura 7.9: FGD por orientação

As fachadas que apresentam uma maior degradação são a norte e a sul. Júnior (2020) analisou, no seu estudo realizado na região de Recife, que as amostras mais degradadas são as das fachadas sul e leste. Chai (2011), em seus estudos em Portugal verifica que as fachadas mais degradadas são a sul e a oeste. Ressalta-se que são regiões diferentes e que podem receber influências de diversos agentes de degradação.

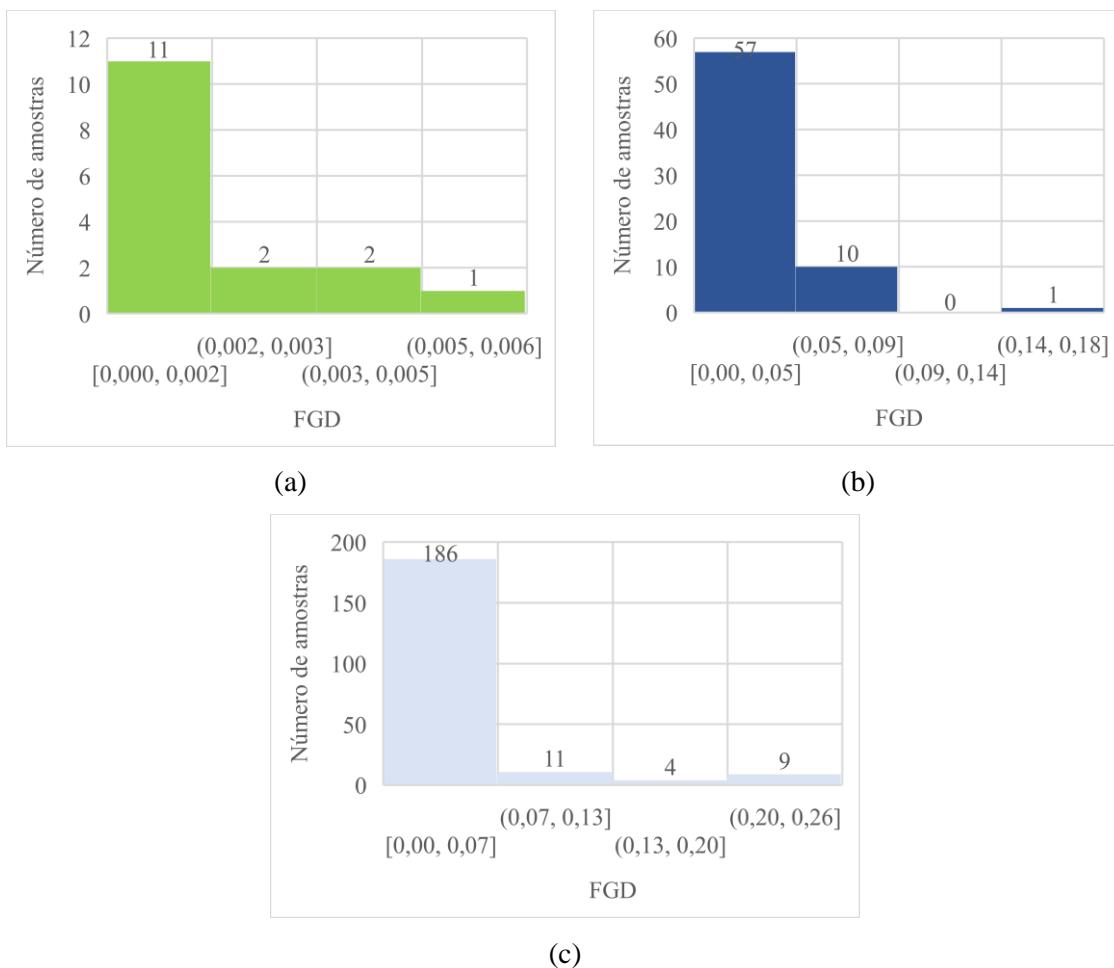
Figura 7.10: Distribuição das amostras por idade – (a)Amostras com idade menor que 20 anos; (b) Amostras com idade entre 20 anos e 35 anos; (c) Amostras com idade maior que 35 anos

As amostras com idades entre 20 e 35 anos, Figura 7.10 (b), apresentam o maior número de amostras com um FGD máximo de 0,05. O intervalo de FGD entre 0,05 e

O terceiro grupo, que contava com edifícios acima de 35 anos, percebe-se que intervalo de FGD com maior amostragem é que apresenta valor máximo de 0,07. Entretanto há amostras no intervalo de 0,20 e 0,26, mostrando assim a presença de amostras com FGD degradação elevada. A Figura 7.10 (c) mostra a variação dos intervalos de FGD para as amostras com idade acima de 35 anos.

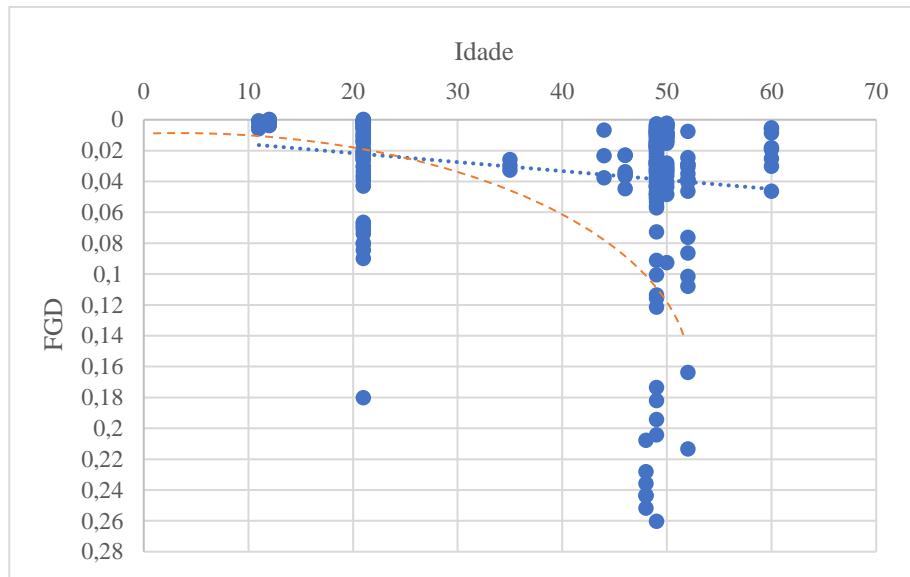
evidenciando uma variação considerável nos dados, com diferentes valores de FGD encontrados em amostras da mesma idade, conforme ilustrado na Figura 7.11.

Figura 7.11: Variação do FGD por idade

Observa-se que, em geral, o Fator Geral de Danos (FGD) tende a aumentar com a idade da edificação. No entanto, algumas amostras desviam-se desse padrão, o que pode ser explicado por vários fatores. Por exemplo, amostras com 60 anos apresentam valores baixos de FGD, possivelmente devido a ações de manutenção efetivas que trataram ou mascaram danos, tornando-os não detectáveis durante a inspeção.

As amostras de 49 anos mostram maior dispersão. É importante notar que essas amostras não provêm de uma única edificação, mas sim de três diferentes. As variações observadas podem ser atribuídas às diferenças nos materiais usados, na tipologia construtiva e nas práticas de manutenção de cada edifício. Outros fatores, como a exposição variada aos agentes de degradação, também podem influenciar, já que algumas amostras podem estar mais protegidas do que outras. Uma amostra com 21 anos exibe um FGD atípico de 0,18, uma situação pontual que pode ser justificada por uma execução inadequada ou pela tipologia arquitetônica específica da edificação.

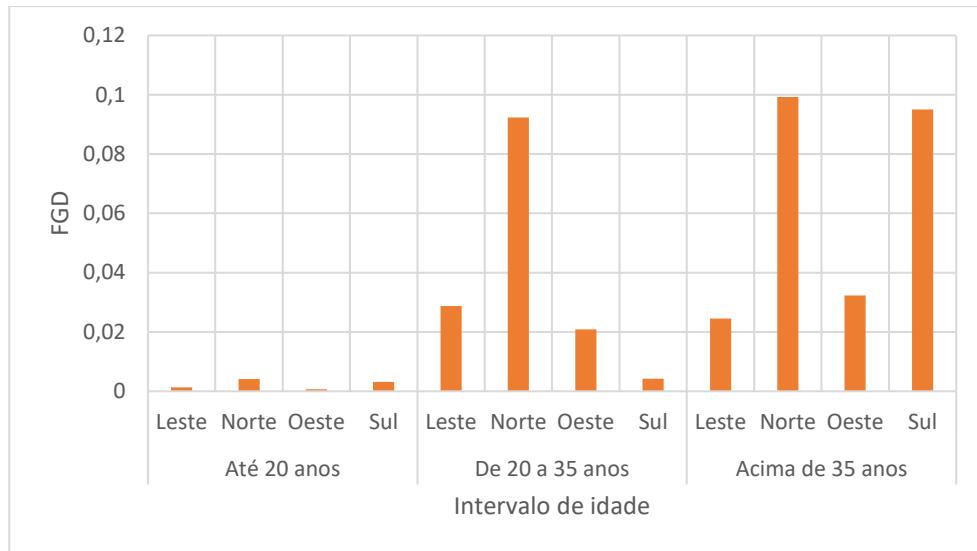
Conforme ilustrado na Figura 7.12, uma comparação das médias de FGD entre diferentes orientações revela que o Fator Geral de Danos nas fachadas norte e sul é geralmente maior do que nas outras orientações, em quase todas as faixas etárias.

Figura 7.12: Comparação do FGD pela idade e orientação

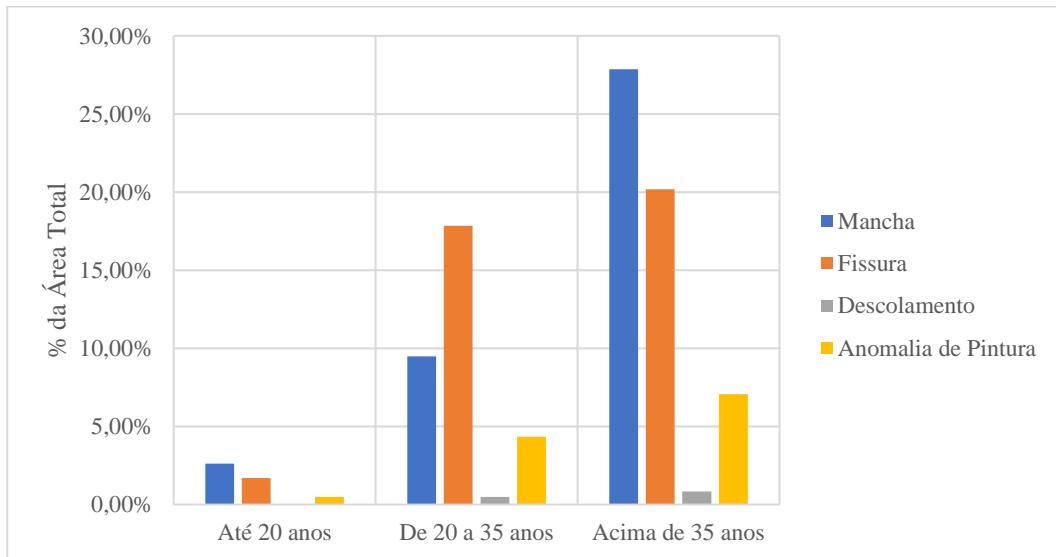
Analizando a distribuição das anomalias pela faixa de idade, percebe-se que as anomalias de mancha e fissuras estão presentes em todos os intervalos de idade, como observado na Figura 7.13.

Figura 7.13: Distribuição das anomalias por idade.

Percebe-se que as áreas afetadas por anomalia são crescentes com o crescimento das idades, ou seja, os edifícios com idades mais elevadas apresentam maior degradação. No intervalo entre 20 e 35 anos, a anomalia com área mais expressiva é a fissura, seguida pelas manchas. Já no intervalo acima dos 35 anos, o comportamento foi o oposto, com as anomalias de maior área sendo as manchas.

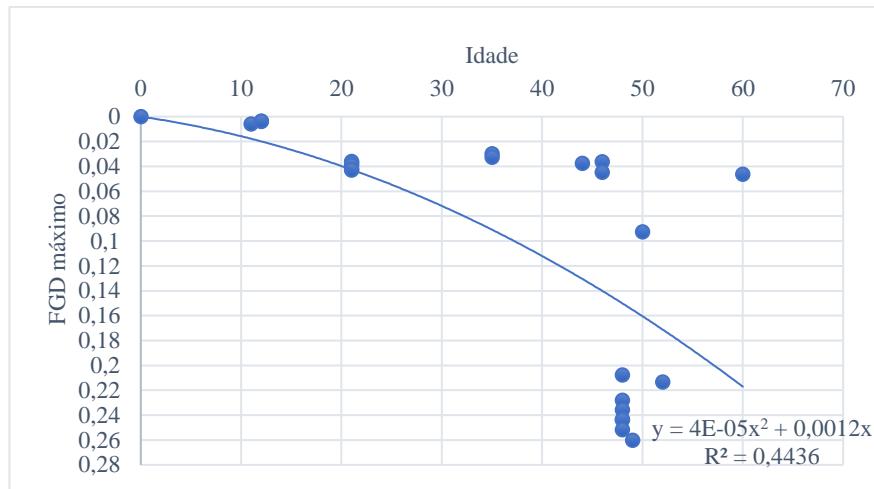
degradação com amostras com degradação elevada. A curva encontrada, a partir de uma regressão polinomial é apresentada na Figura 7.15.

Figura 7.15: Modelo de degradação das fachadas com revestimento em argamassa.

Percebe-se que o comportamento dos dados representa um crescimento dos valores de FGD com o aumento da idade. Como abordado anteriormente, observa-se pela curva que as fachadas com idades menores que 20 anos, o FGD máximo é próximo a 0,05. No caso das fachadas com idades acima de 35 anos, o FGD máximo é de 0,26.

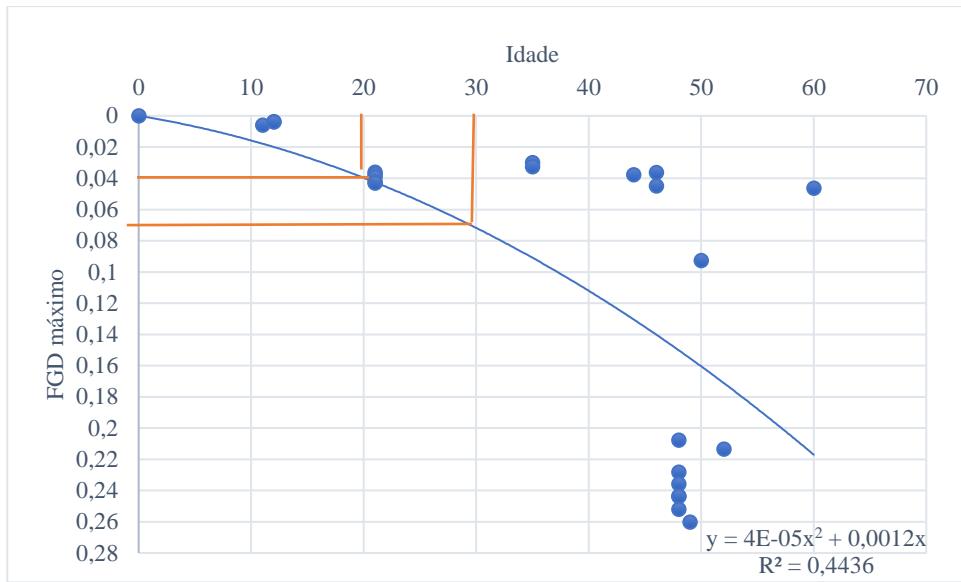
Figura 7.16: Vida útil estimada

O valor do indicador correspondente para a faixa de idade de 20 anos foi de 0,04 e para 30 anos de 0,072. No caso do estudo de Souza (2016), para fachadas com revestimento cerâmico, foi de obtido um valor de 0,0279 para 20 anos.
