## USO DE ESTUFA SOLAR PARA SECAGEM DE MADEIRA SERRADA<sup>1</sup>

### USE OF SOLAR KILN FOR THE DRYING OF SAWN WOOD

Diego Martins Stangerlin<sup>2</sup> Elio José Santini<sup>3</sup> Felipe Susin<sup>4</sup>  
Rafael Rodolfo de Melo<sup>2</sup> Darci Alberto Gatto<sup>5</sup> Clovis Roberto Haselein<sup>3</sup>

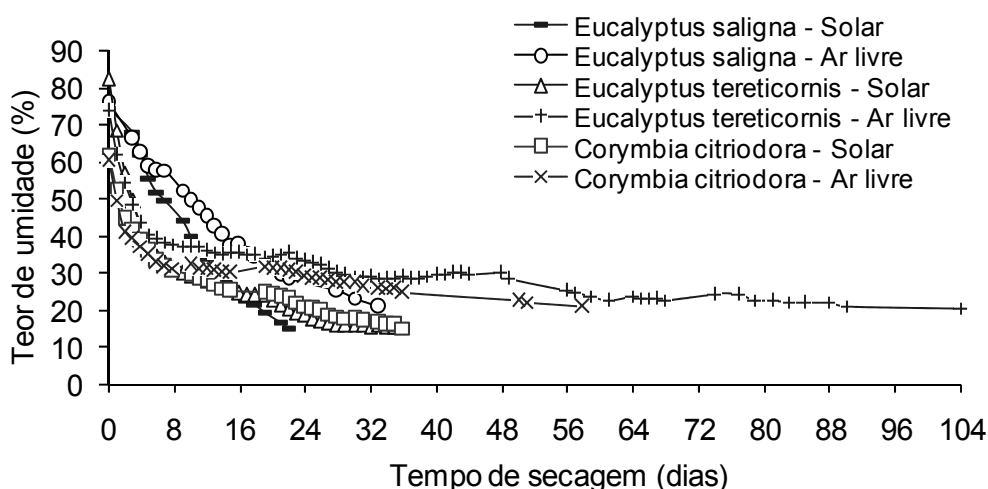
FIGURA 2: Curvas de secagem em estufa solar e ao ar livre para as três espécies estudadas.

FIGURE 2: Drying curve in solar kiln and air drying for the three species studied.

Na Figura 2, pode-se visualizar a representação gráfica da curva de secagem das três espécies submetidas aos dois processos.
