**SISTEMATIZAÇÃO DO MAPEAMENTO DE DANOS PARA O  
ESTUDO DA DEGRADAÇÃO DE FACHADAS**

DISSERTAÇÃO DE MESTRADO DO PROGRAMA DE PÓS-GRADUAÇÃO  
EM ESTRUTURAS E CONSTRUÇÃO CIVIL

**UNIVERSIDADE DE BRASÍLIA**

**DISSERTAÇÃO DE MESTRADO EM ESTRUTURAS E CONSTRUÇÃO CIVIL**

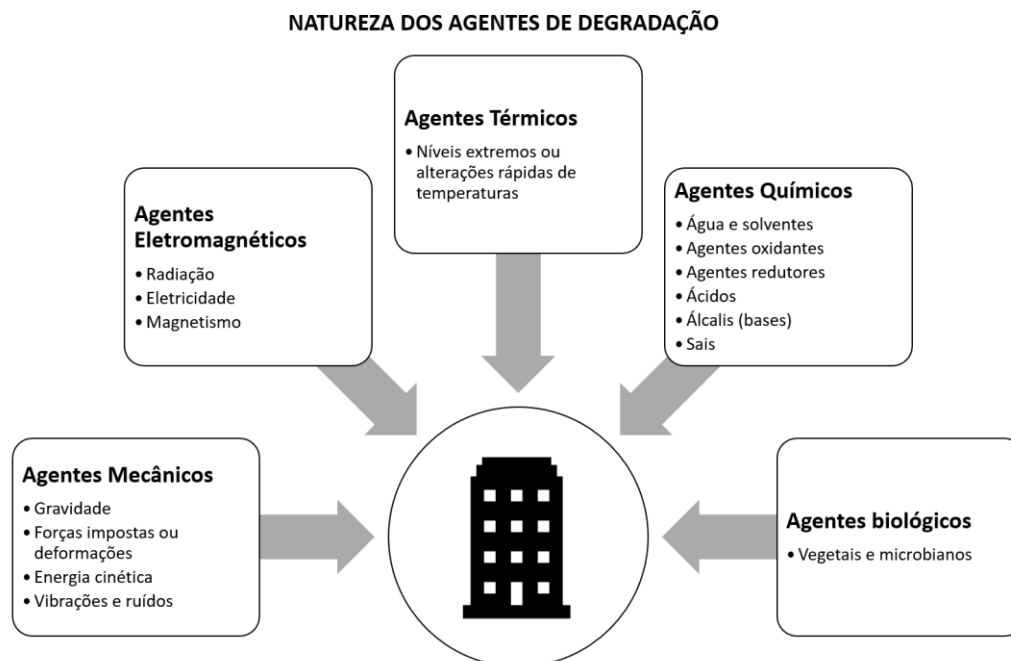
Quanto à natureza, os agentes de degradação podem ser classificados em mecânicos, eletromagnéticos, térmicos, químicos e biológicos (BS ISO 6241, 1984; BS ISO 15686-2, 2012), como apresentado na Figura 2.1.

Figura 2.1 – Classificação dos agentes de degradação quanto à natureza.

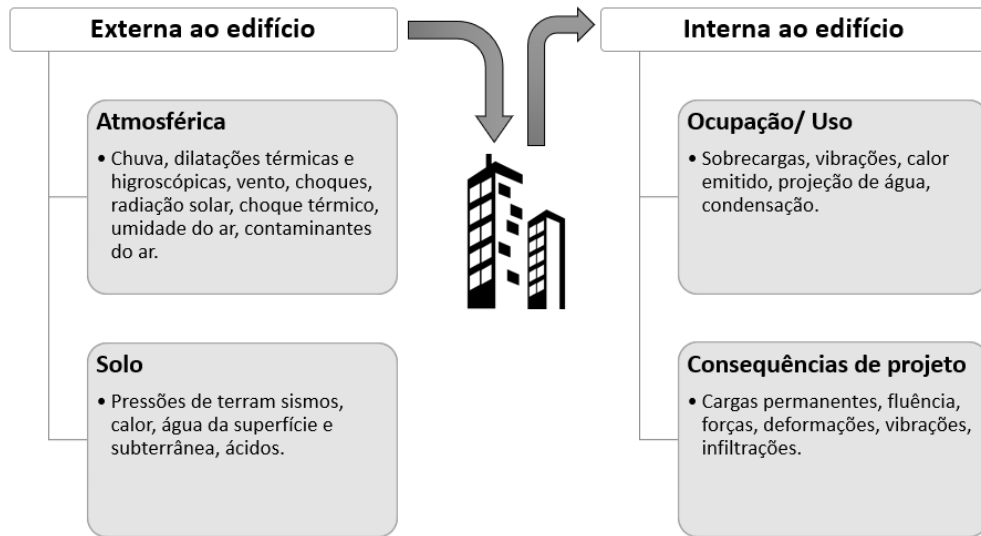
Em relação à origem, os agentes podem ser externos ao edifício, sendo oriundos da atmosfera ou do solo, ou internos, estando relacionados ao projeto ou ao uso da edificação (BS ISO 6241, 1984; BS ISO 15686-2, 2012), como exposto na Figura 2.2. Quanto à procedência, os agentes de degradação podem ser classificados em agentes climáticos, biológicos, de carregamento, incompatibilidades e de uso (ASTM E 632, 1996), como mostra a Figura 2.3. Os agentes climáticos são os principais responsáveis pela degradação de fachadas, podendo-se destacar a radiação solar, a chuva dirigida (combinação de chuva e vento), a temperatura e os ventos, que ainda podem atuar sinergicamente na degradação (BS ISO 15686-1, 2011; SÁ *et al.*, 2015). Pereira, De Brito e Silvestre (2018) citam a umidade como a principal causa de anomalias em revestimentos de fachadas.

Figura 2.2 – Classificação dos agentes de degradação quanto à origem.  
Fonte: BS ISO 6241 (1984); BS ISO 15686-1 (2011); MOTA (2021).

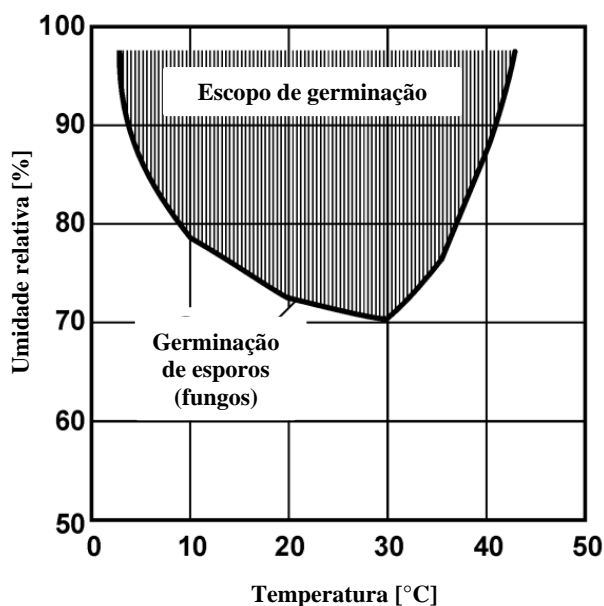
O desenvolvimento de micro-organismos ocorre quando existem condições ambientais favoráveis, como compatibilidade do pH do suporte, presença de umidade, além de temperatura e iluminação adequadas. A fixação e o desenvolvimento de micro-organismos como fungos, musgos e algas, estão associados à manifestação de manchas escuras no revestimento (QUINTELA, 2006), como ilustra a Figura 2.8-a. A colonização biológica é uma das principais anomalias associadas à presença de umidade em revestimentos de argamassa (PEREIRA; DE BRITO; SILVESTRE, 2018; QUINTELA, 2006). Para o desenvolvimento de fungos emboloradores, as condições mais favoráveis correspondem à umidade relativa do ar superior a 80% com temperaturas acima de 10°C (SANTOS, 2019; SEDLBAUER, 2001). A Figura 2.9 ilustra a faixa de crescimento de fungos em função da temperatura e da umidade relativa do ar, mostrando a maior possibilidade de desenvolvimento de fungos na área hachurada.

Figura 2.9 – Faixa de crescimento de fungos emboloradores em função da temperatura e da umidade relativa.

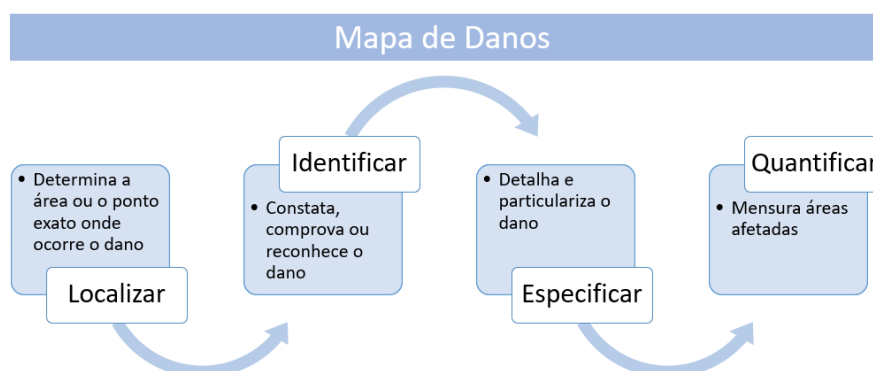
Figura 3.6 – Finalidades do mapa de danos

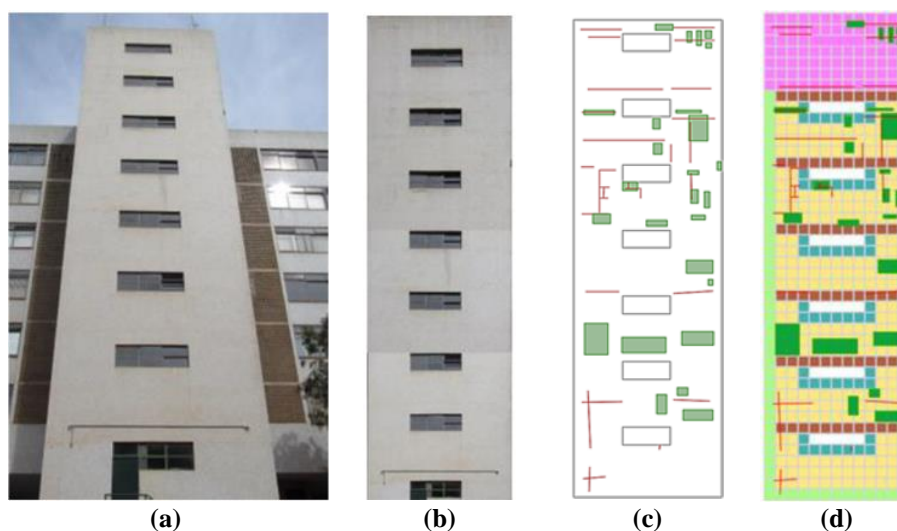
O mapeamento de danos para o estudo da degradação é abordado nos trabalhos de Silva (2014), Souza (2016), Santos (2018), Souza (2019), Piazzarollo (2019), Bauer, Souza e Piazzarollo (2020) e Mota (2021), no escopo do *DMM<sub>Project</sub>*, sendo uma ferramenta essencial para a quantificação da degradação de fachadas utilizando o MMD. No estudo da degradação, os mapas de danos precisam permitir a quantificação das anomalias e, por isso, devem-se seguir as etapas de separação da fachada em amostras, ortogonalização, mapeamento de danos, sobreposição de malha e separação por zonas da fachada, como ilustrado na Figura 3.8 e discutido em seguida.

Figura 3.8 – Mapeamento de fachada: (a) imagem digital da amostra; (b) ortogonalização; (c) mapa de danos; (d) sobreposição de malha e separação por zonas da fachada.

Geralmente, os mapas são representados em plantas e elevações da edificação, sendo os danos ilustrados pela sobreposição de elementos gráficos, como hachuras, cores e símbolos, que sintetizam as informações relacionadas à degradação verificada (COSTA, 2010; COSTA, 2014; MELO JÚNIOR, 2016), como ilustrado nas Figura 3.7 e Figura 3.8 **Erro! Fonte de referência não encontrada.**

As imagens obtidas na inspeção de campo são, então, ortogonalizadas, para permitir a quantificação das áreas degradadas, obtendo quantitativos correspondentes às medidas reais da edificação. Além disso, para realizar a quantificação dos danos, é feita a sobreposição de uma malha com aberturas de 0,50 m x 0,50 m, equivalente a uma área de 0,25 m<sup>2</sup>, sobre o mapa de danos, como mostrado na Figura 2.10. Dessa forma, as unidades de área são contabilizadas para cada anomalia identificada (BAUER; SOUZA; PIAZZAROLLO, 2020).

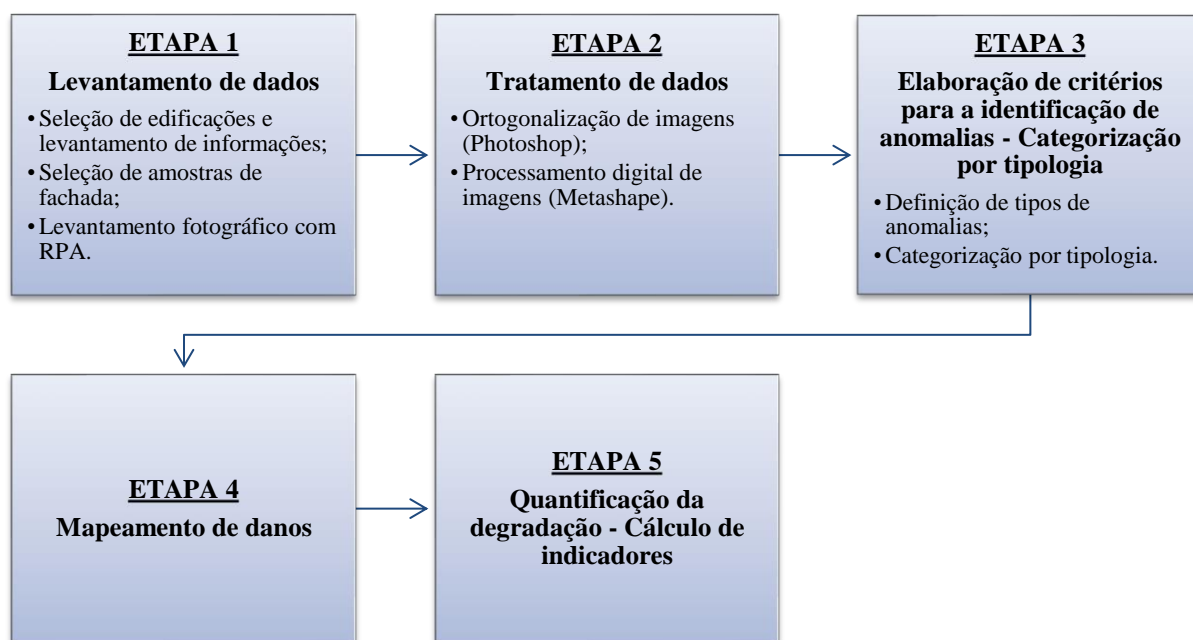
Figura 4.1 – Estrutura da metodologia.

A metodologia proposta é dividida em 5 etapas, como apresentado na Figura 4.1, envolvendo o levantamento de dados das edificações, o tratamento dos dados obtidos, a elaboração de critérios para a identificação de anomalias, o mapeamento de danos e a quantificação da degradação.

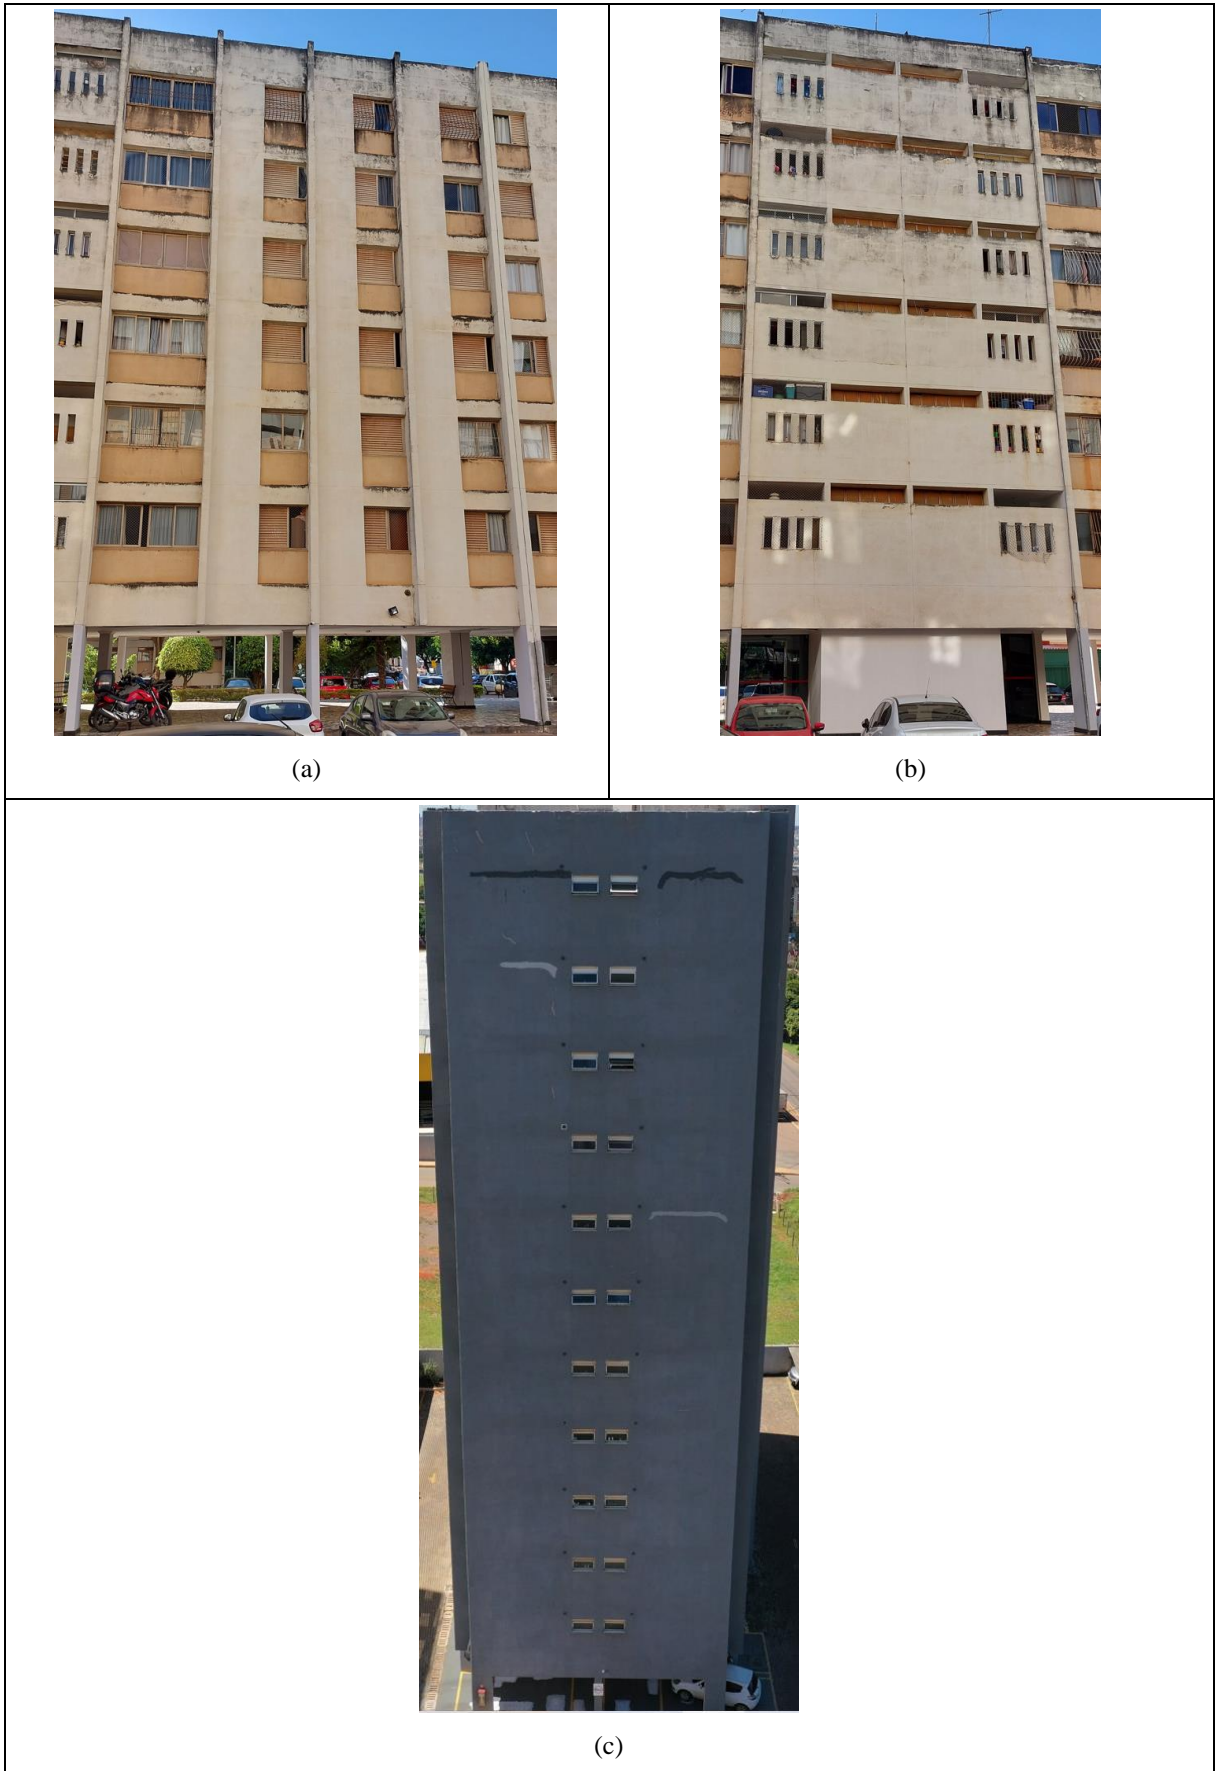
Figura 4.2 – Exemplos de fachada: (a) com alto detalhamento; (b) com médio detalhamento; (c) com baixo detalhamento.

A seleção das amostras é realizada objetivando a formação de um conjunto variado quanto ao nível de detalhamento da fachada (alto, médio, baixo). Um alto nível de detalhamento corresponde a amostras que apresentam uma grande quantidade de detalhes, como janelas, e ainda elementos construtivos projetados em relação ao plano da fachada (Figura 4.2-a). Um médio detalhamento é considerado quando se tem muitos detalhes, mas sem elementos projetados (Figura 4.2-b), e um baixo detalhamento é considerado quando existem poucos elementos na amostra (Figura 4.2-c). A seleção de amostras com diferenças características é realizada para posterior análise das variabilidades no processo de mapeamento.

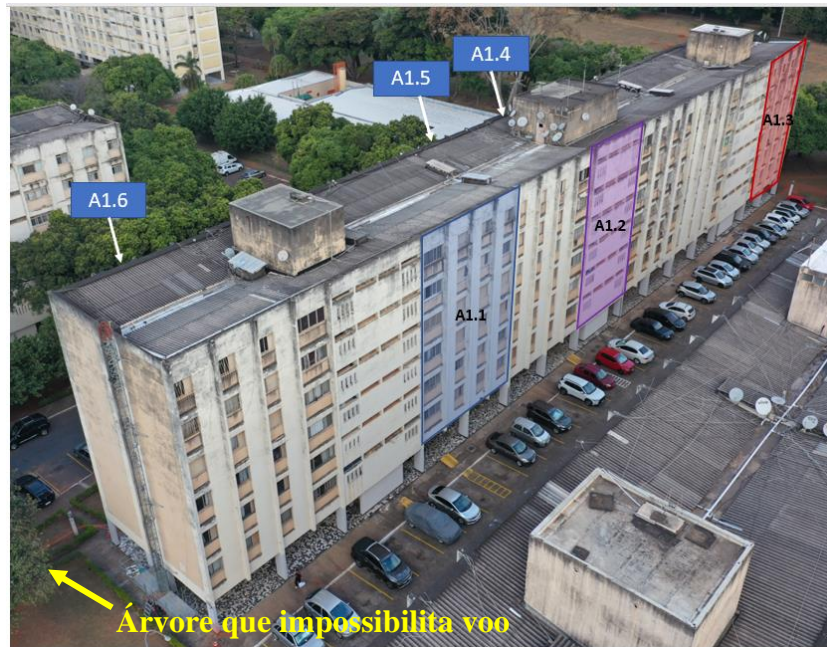
Figura 4.3 – Amostras selecionadas no Edifício 1.

As amostras selecionadas são listadas no Quadro 4.3 e ilustradas nas Figura 4.3 a Figura 4.5. No Edifício 3, que é alto, são consideradas amostras de fachadas correspondentes à metade da altura do edifício (Figura 4.5), para que não se tenha uma área total muito desproporcional para a análise da degradação. Áreas muito grandes podem levar a resultados de degradação não representativos.

Ressalta-se que a variabilidade das amostras escolhidas é limitada pela possibilidade de inspeção utilizando RPA (espaço suficiente para o voo e ausência de obstáculos). No Edifício 1 (Figura 4.3), por exemplo, não há possibilidade de inspeção das empenas, devido à existência de árvores.

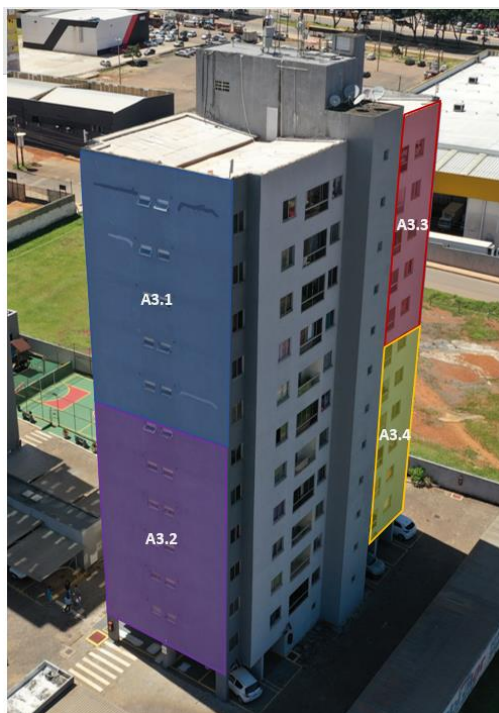
Figura 4.5 – Amostras selecionadas no Edifício 3.

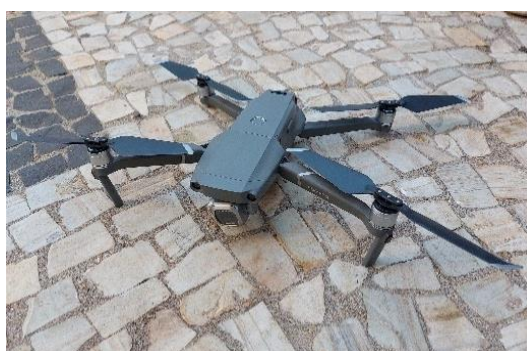
Figura 4.6 – RPA utilizada no levantamento fotográfico.

Neste estudo, a técnica de levantamento fotográfico adotada é a captura de imagens utilizando RPA, em que a aeronave utilizada é a *DJI Mavic 2 Pro* (Figura 4.6), cujas especificações mais relevantes são apresentadas no Quadro 4.4. A duração máxima do voo por bateria é de 31 minutos (sem ventos e com uma velocidade constante de 25 km/h). A câmera acoplada à essa RPA possui sensor CMOS de 1” e permite a obtenção de imagens de até 20 MP (DJI, 2018).

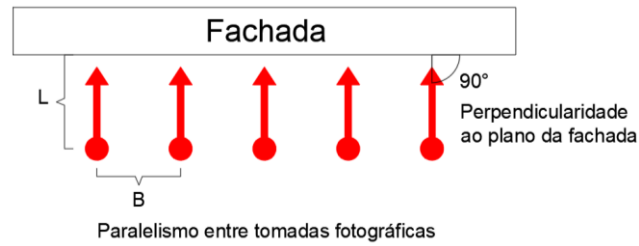
Figura 4.7 – Posicionamento da aeronave para as tomadas fotográficas.

O planejamento do voo é realizado de acordo com as características da aeronave e das fachadas inspecionadas e observando condições meteorológicas favoráveis. Na captura de imagens, são utilizados os parâmetros resumidos no Quadro 4.5 e ilustrados nas Figura 4.7 e Figura 4.8, que estão de acordo com os estudos de Amorim, Silva e Christakou (2012), Groetelaars e Amorim (2012), Melo Júnior (2016), Ballesteros e Lordsleem Júnior (2021).

Parâmetro	Descrição	Parâmetro adotado
Posicionamento entre tomadas fotográficas	Paralelismo entre tomadas fotográficas e perpendicularidade ao plano da fachada (Figura 4.7).	Paralelismo e perpendicularidade
Sobreposição de fotografias (longitudinal e transversal)	Acima de 60%, garantindo que cada parte da superfície seja fotografada pelo menos três vezes.	Aproximadamente 70%
Distância à fachada (L)	No mínimo 3 metros, para garantir a segurança no voo.	L = 5 metros
Distância entre tomadas fotográficas (B)	$B = 2 \tan \frac{\alpha}{2} \cdot L \cdot (1 - \frac{p}{100})$ (Equação 3.1), em que: B é distância entre tomadas fotográficas (m); L é a distância à fachada (m); $\alpha$ é o ângulo de abertura da lente da câmera (graus); e p é o percentual de sobreposição transversal (%).	B = 2,39 metros
Relação entre distâncias (R)	$R = 0,1 < \frac{B}{L} < 0,5$ (Equação 3.2).	B/L = 0,48
Sequência de captura de imagens	Direção paralela à maior dimensão da fachada.	Sequência vertical

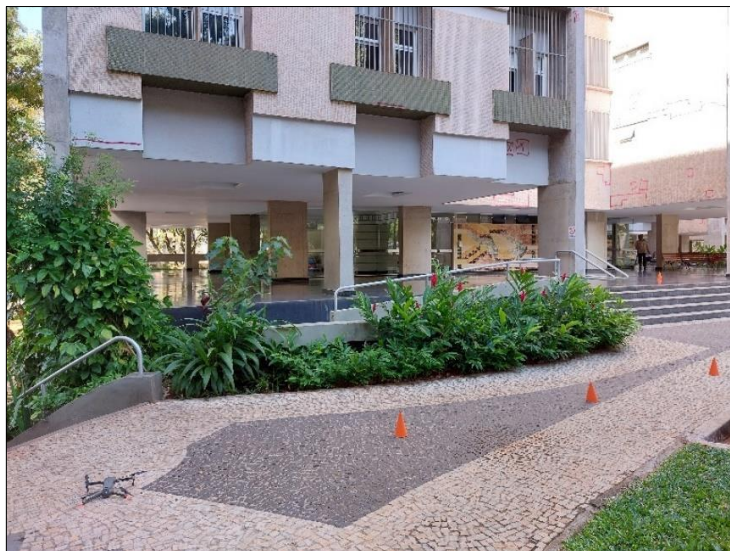
Figura 4.9 – Exemplo de demarcação dos locais das linhas de voo utilizando cones.

Para realizar a captura de imagens, são utilizados cones ou feitas marcações no piso para demarcar os locais das linhas de voo de acordo com o planejamento realizado, como exemplifica a Figura 4.9. Durante o voo, o posicionamento vertical da aeronave é monitorado pelo piloto e por um auxiliar, dado que a presença de ventos tende a movimentar a RPA. Ressalta-se que a sequência de captura de imagens, em todos os casos, é vertical, seguindo o sentido da maior dimensão das amostras de fachadas. A Figura 4.10 ilustra o levantamento realizado.

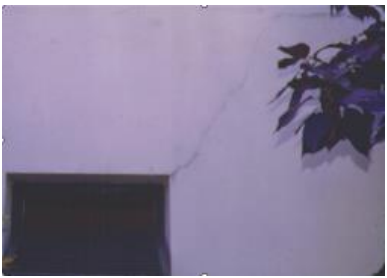
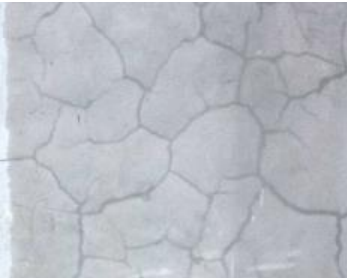
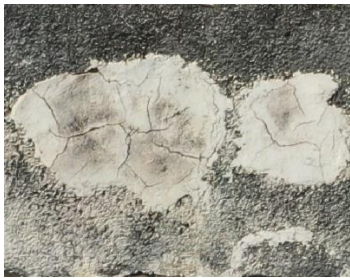
<p>FA01 – Fissuras nos vértices de aberturas.</p>	<p>FA02 – Fissuras generalizadas em malhas grandes.</p>	<p>FA03 – Fissuras generalizadas em malhas finas.</p>

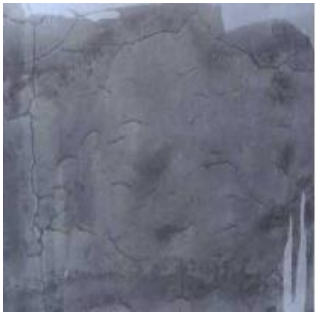
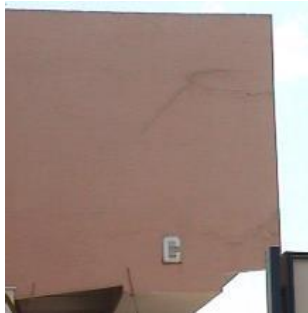
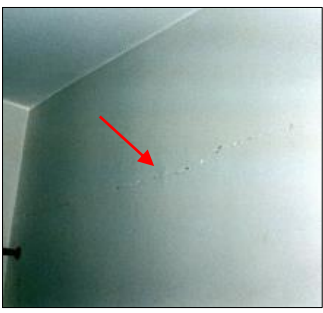
<p>FA04 - Fissuras por sarrafeamento precoce.</p>	<p>FA05 – Fissuras próximas aos vértices da sacada.</p>	<p>FA06 - Fissuras horizontais, abaixo de laje/viga (último pavimento).</p>

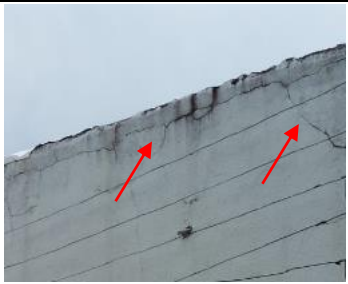
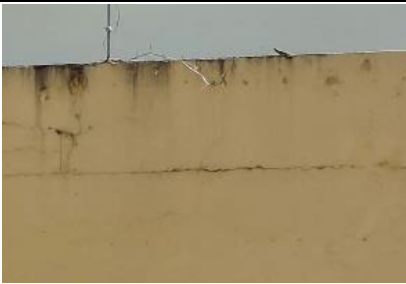
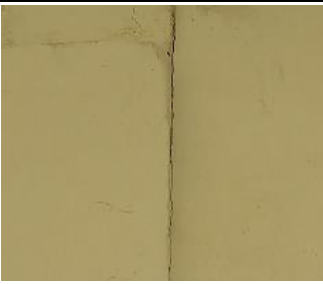
<p>FA07 – Fissuras na platibanda.</p>	<p>FA08 - Fissuras na interface entre laje/viga e alvenaria.</p>	<p>FA09 – Fissuras na interface entre pilar e alvenaria.</p>

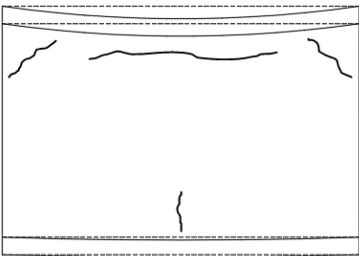
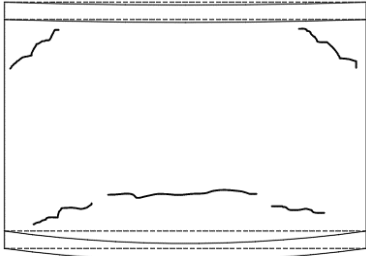
<p>FA10 – Fissuras devido à deformação maior da viga/ laje superior.</p>	<p>FA11 – Fissuras devido à deformação maior da viga/laje inferior.</p>	<p>FA12 – Fissuras devido a recalque diferencial.</p>

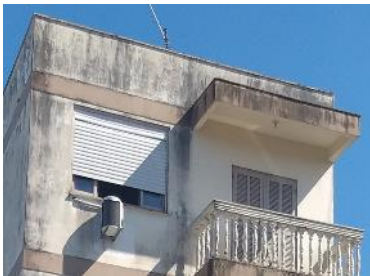
<p>MA03 - Manchas no topo (sujeidades ou micro-organismos).</p>

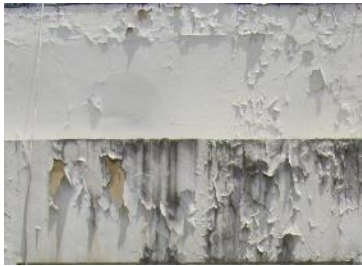
<p>AP01 – Fissuras, bolhas ou descolamentos na pintura.</p>

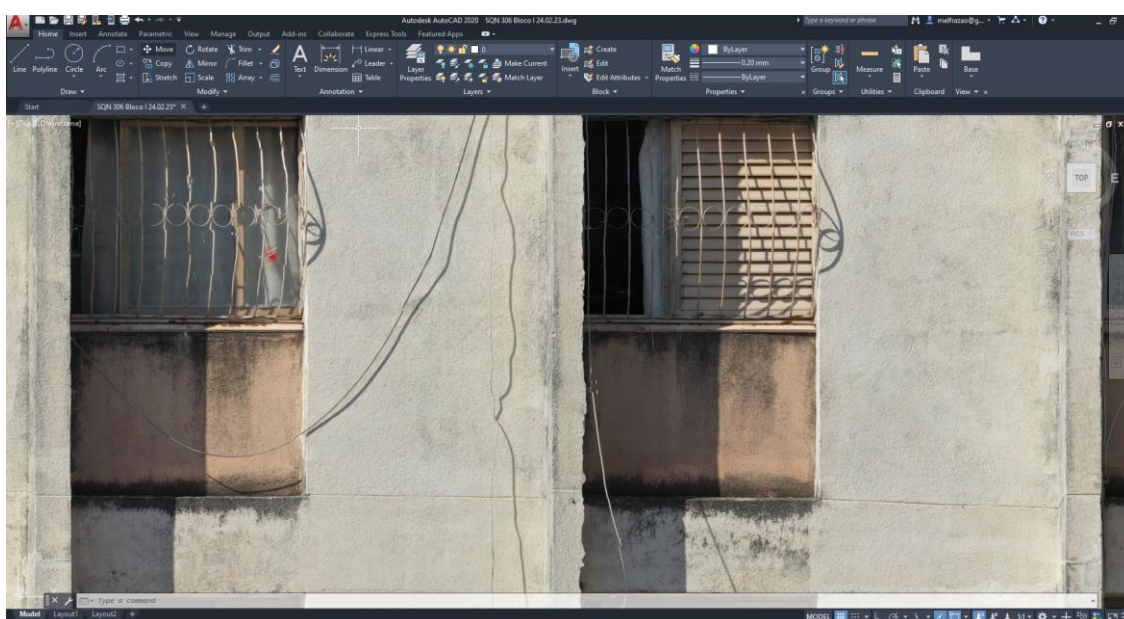
Figura 4.11 – Aproximação definida para a identificação de anomalias (altura de um pavimento e largura correspondente).

altura de um pavimento (geralmente, cerca de 3 metros) e aproximadamente 6 metros na horizontal (ou largura correspondente de acordo com as dimensões do monitor do computador utilizado), como ilustra a Figura 4.11. Essa distância permite uma visualização adequada das anomalias, evitando, no entanto, a identificação de microfissuras ou outras pequenas falhas superficiais que não são representativas no estudo da degradação.

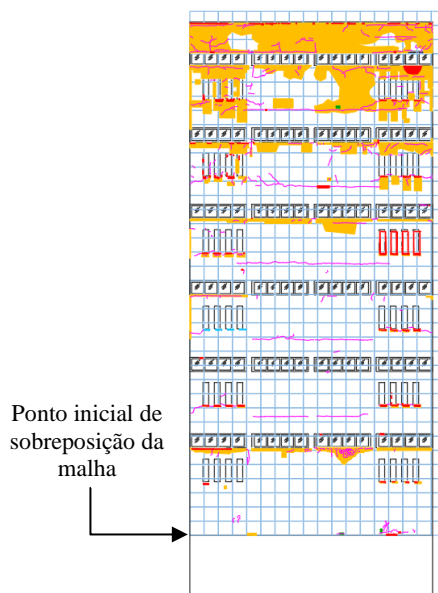
Figura 4.12 – Exemplo de sobreposição de malha ao mapa de danos.

A quantificação dos danos identificados nas fachadas estudadas é realizada a partir da sobreposição de uma malha com aberturas de 0,50 m x 0,50 m (área de 0,25 m<sup>2</sup>) sobre o mapa de danos, para facilitar a contabilização das áreas com anomalias. A sobreposição da malha é feita como exemplificado na Figura 4.12, com ponto inicial de sobreposição no canto inferior esquerdo do mapa.

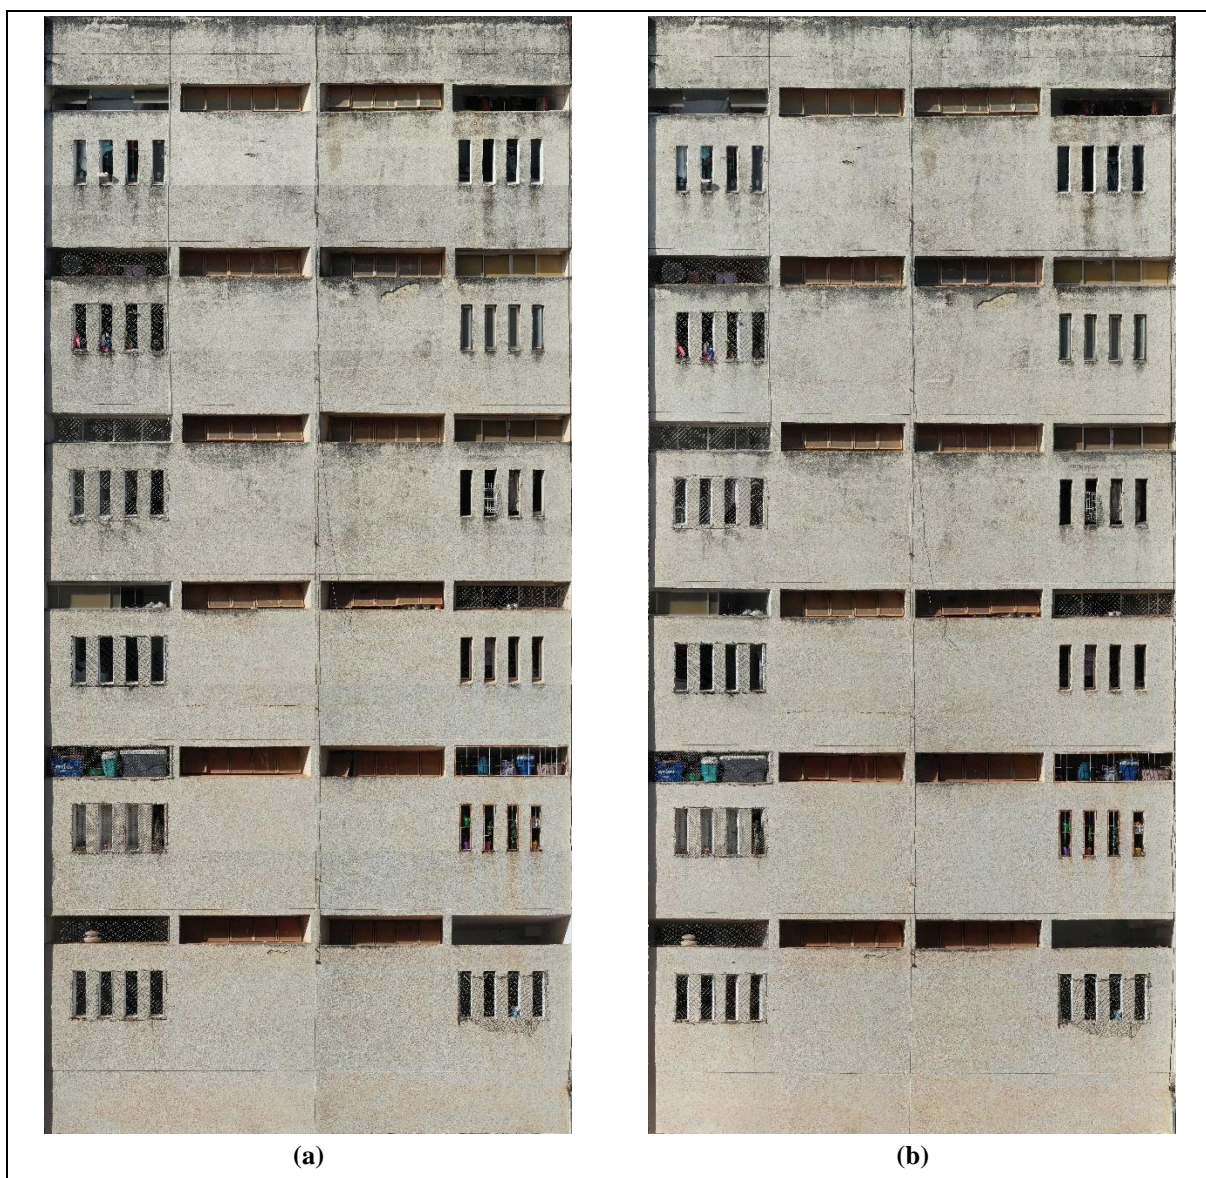
Figura 5.2 – Ortomosaicos da Amostra A1.2, obtidos por: (a) ortogonalização; (b) processamento digital de imagens.

Nesta seção, é realizada uma análise dos processos e dos ortomosaicos obtidos por ortogonalização e por processamento digital de imagens, comparando as duas técnicas. Os produtos obtidos por ortogonalização, utilizando o *software* Adobe Photoshop, para todas as amostras estudadas, são apresentados no Apêndice C. Já os ortomosaicos obtidos por processamento digital de imagens, utilizando o *software* Agisoft Metashape, constam no Apêndice D. Na Figura 5.2, apresenta-se um exemplo de ortomosaico obtido por cada técnica.

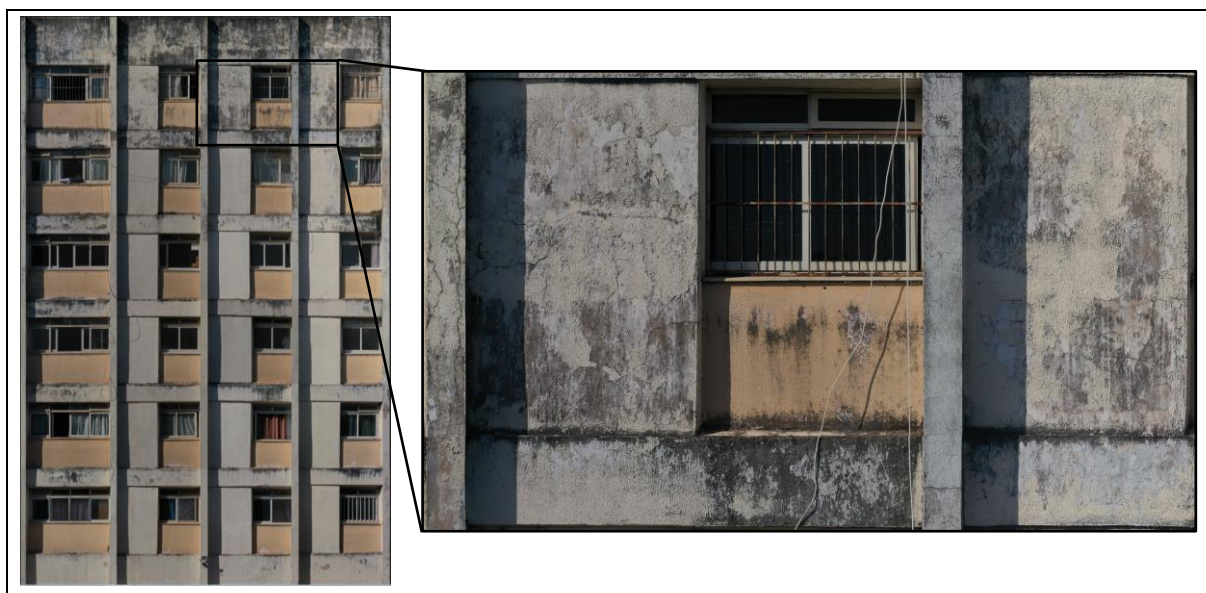
Figura 5.3 – Exemplificação da qualidade e do nível de detalhe dos ortomosaicos obtidos por ortogonalização (Amostra A2.1).

O processo de construção dos ortomosaicos utilizando ortogonalização é bastante manual e demanda cautela para realizar os cortes e a montagem adequada das imagens parciais, minimizando as falhas de colagem. Além disso, é um processo que exige uma grande quantidade de tempo, justamente pelo seu aspecto manual e minucioso, demandando em média cerca de 4 horas por amostra ou 1 minuto e 8 segundos por metro quadrado (0:01:08/m<sup>2</sup>). A partir desse processo, são obtidos ortomosaicos de qualidade satisfatória (Figura 5.3), com mínimas falhas nos locais de colagem das imagens parciais, como detalha a Figura 5.4. A resolução média dos ortomosaicos obtidos por ortogonalização é de 1,20 mm/pixel (Tabela 5.2).

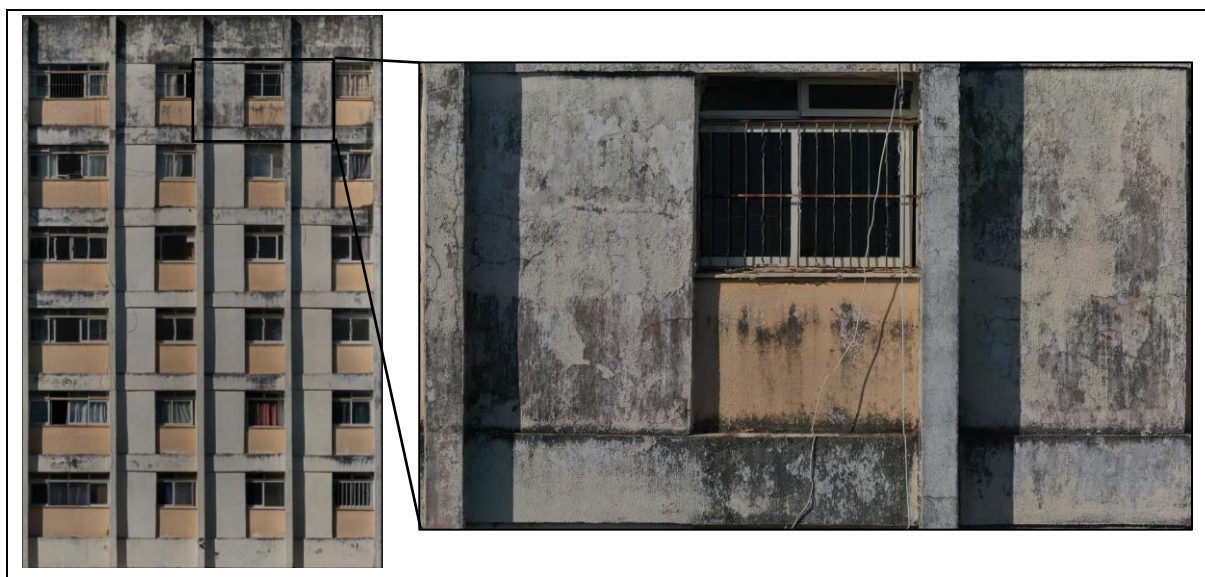
Figura 5.5 – Exemplificação da qualidade e do nível de detalhe dos ortomosaicos obtidos por processamento digital de imagens (Amostra A2.1).

Os ortomosaicos obtidos por processamento também apresentam qualidade satisfatória, quando os parâmetros de planejamento de voo e de execução da captura de imagens são seguidos, como exemplifica a Figura 5.5. Os ortomosaicos obtidos por essa metodologia apresentam, em média, resolução de 1,18 mm/pixel (Tabela 5.3). Uma sobreposição adequada entre as tomadas fotográficas é essencial para obter bons resultados. No entanto, algumas falhas ainda podem ser observadas nos locais em que a fachada apresenta elementos projetados em relação ao plano da fachada e em janelas, como detalha a Figura 5.6-a. Outras imperfeições na construção dos ortomosaicos são decorrentes de falhas durante a captura de imagens (Figura 5.6-b), que é realizada de forma manual pelo piloto da RPA. Os desvios da trajetória definida e a captura sem a sobreposição planejada resultam em falhas no processamento das imagens.

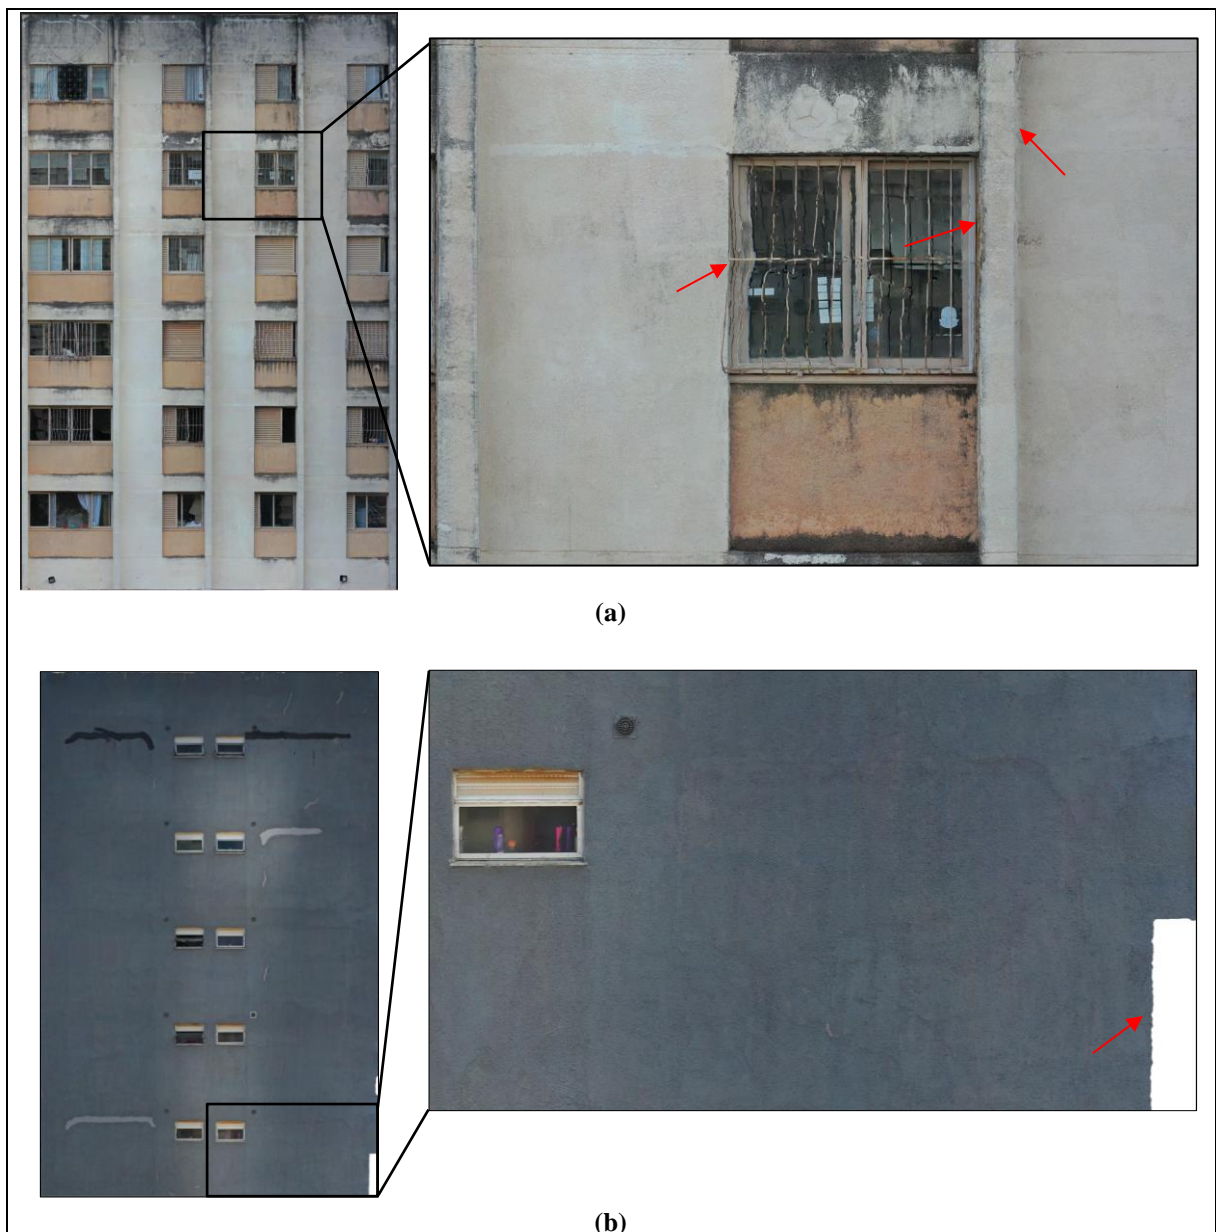
Figura 5.6 – Exemplos de falhas nos ortomosaicos obtidos por processamento digital de imagens: (a) Amostra A1.6; (b) Amostra A3.2.

possibilidade de erros por parte do profissional. No entanto, em alguns casos, as falhas obtidas no processamento podem ser maiores do que no processo manual de ortogonalização, devido a erros durante o levantamento. Assim, para minimizar essas falhas, deve-se ficar atento à realização da captura de imagens, que é fundamental para a obtenção de resultados satisfatórios. Mas, em geral, ambas as técnicas levam a resultados adequados, não havendo prejuízo na utilização de uma ou outra. No Quadro 5.3, é exposto um resumo da comparação entre as metodologias.

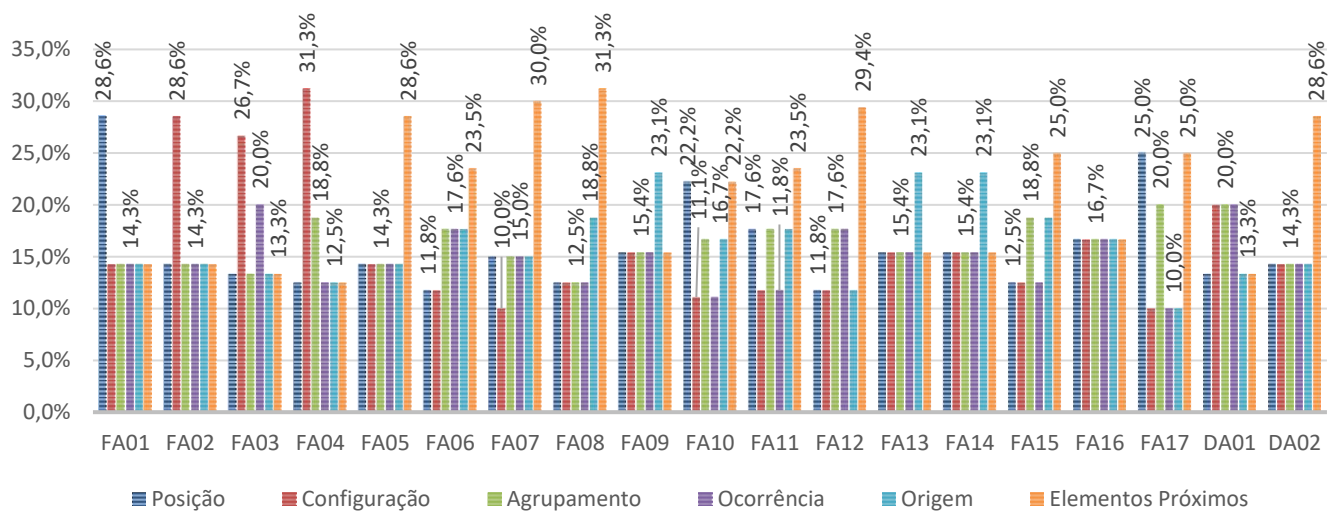
Figura 5.7 –  $C_{SA}\%$  de cada critério para cada tipo de anomalia estrutural.

Os valores de SA obtidos, para cada anomalia estrutural, são expostos na Tabela 5.4 e as contribuições de cada critério para SA ( $C_{SA}\%$ ) de cada anomalia são apresentadas na Figura 5.7. O índice  $C_{SA}\%$  permite identificar que critério possui mais características com importância alta ou intermediária que podem ser associadas à manifestação de cada tipo de anomalia.

Observa-se que o critério posição é o que apresenta maior contribuição na soma da anomalia FA01 (28,6%), possuindo três características (inclinada, horizontal e vertical) com importância alta ou intermediária para a identificação dessa anomalia (Tabela 5.4). Os demais critérios apresentam apenas uma característica com alta importância para FA01.

O critério configuração apresenta maior relevância na soma das anomalias FA02 (28,6%), FA03 (26,7%) e FA04 (31,3%), o que também pode ser explicado pela existência de três características (em malha, por trecho e em toda a extensão) com importância alta ou intermediária para a identificação dessas anomalias (Tabela 5.4).

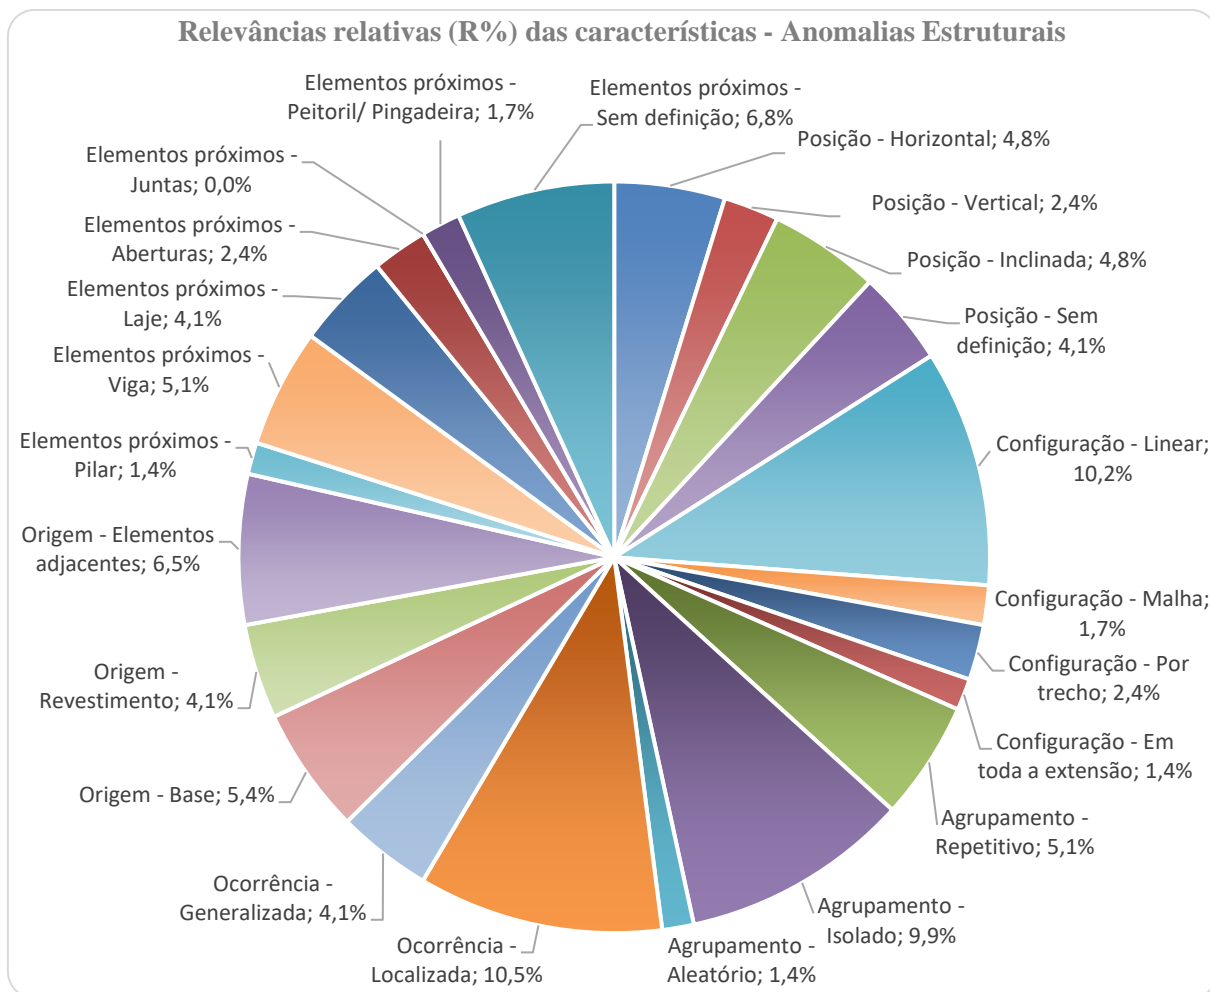
As relevâncias relativas (R%), obtidas a partir dos valores de SC são apresentadas na Figura 5.8. Esse índice permite observar as características com maior peso na soma total, ou seja, aquelas que apresentam mais relações de importância alta ou intermediária para a identificação das anomalias estruturais. Observa-se que as maiores relevâncias são da ocorrência localizada (R% = 10,5%), da configuração linear (R% = 10,2%) e do agrupamento isolado (R% = 9,9%), sendo essas as principais características que podem ser observadas na identificação das anomalias estruturais. É importante destacar que os índices mencionados são obtidos a partir da matriz de correlação apresentada na Tabela 5.4, a partir do estudo realizado, e não correspondem a dados obtidos em campo.

Figura 5.8 – Relevâncias relativas das características para anomalias estruturais.

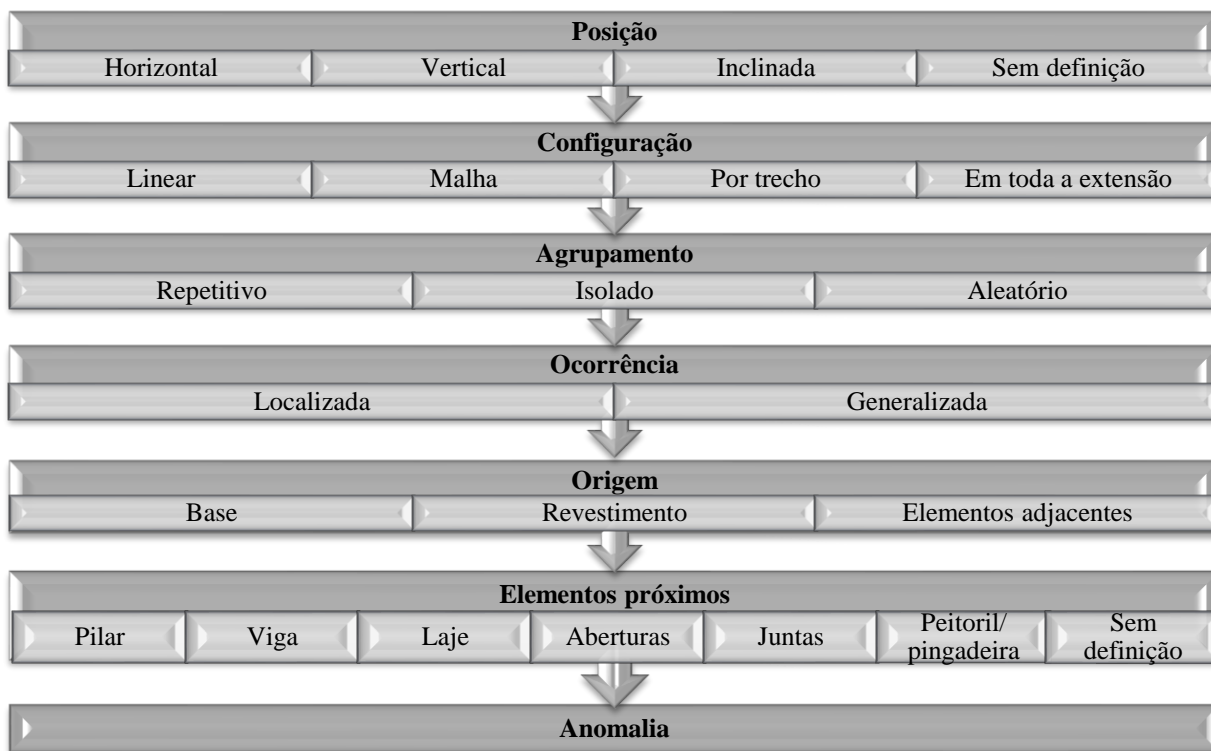
Complementarmente, é definida uma sequência de verificação dos critérios para facilitar a identificação de anomalias, conforme apresentado na Figura 5.11: posição; configuração;

agrupamento; ocorrência; origem; elementos próximos. A sequência determinada permite analisar, primeiramente, aspectos físicos das anomalias que facilitam sua diferenciação das demais (posição, configuração, agrupamento), seguido de aspectos adicionais que podem auxiliar na sua identificação (ocorrência, origem e elementos próximos).

Figura 5.11 – Sequência de verificação dos critérios para a identificação de anomalias.

O início da identificação pelo critério posição se deve a esse ser um dos primeiros aspectos a ser visualizado em uma anomalia. Os critérios configuração e agrupamento vêm logo em seguida, por também serem de visualização imediata. A ocorrência pode ser analisada na sequência, verificando a forma de manifestação da anomalia no contexto do trecho analisado. Depois, a análise do critério origem se dá pelo conhecimento do mecanismo de ocorrência da anomalia. E, por último, os elementos próximos podem auxiliar na definição do tipo de anomalia em questão. Todos os enfoques discutidos são levados em consideração na identificação das anomalias a partir da análise dos ortomosaicos das amostras de fachada analisadas.
