**SISTEMATIZAÇÃO DO MAPEAMENTO DE DANOS PARA O  
ESTUDO DA DEGRADAÇÃO DE FACHADAS**

DISSERTAÇÃO DE MESTRADO DO PROGRAMA DE PÓS-GRADUAÇÃO  
EM ESTRUTURAS E CONSTRUÇÃO CIVIL

**UNIVERSIDADE DE BRASÍLIA**

**DISSERTAÇÃO DE MESTRADO EM ESTRUTURAS E CONSTRUÇÃO CIVIL**

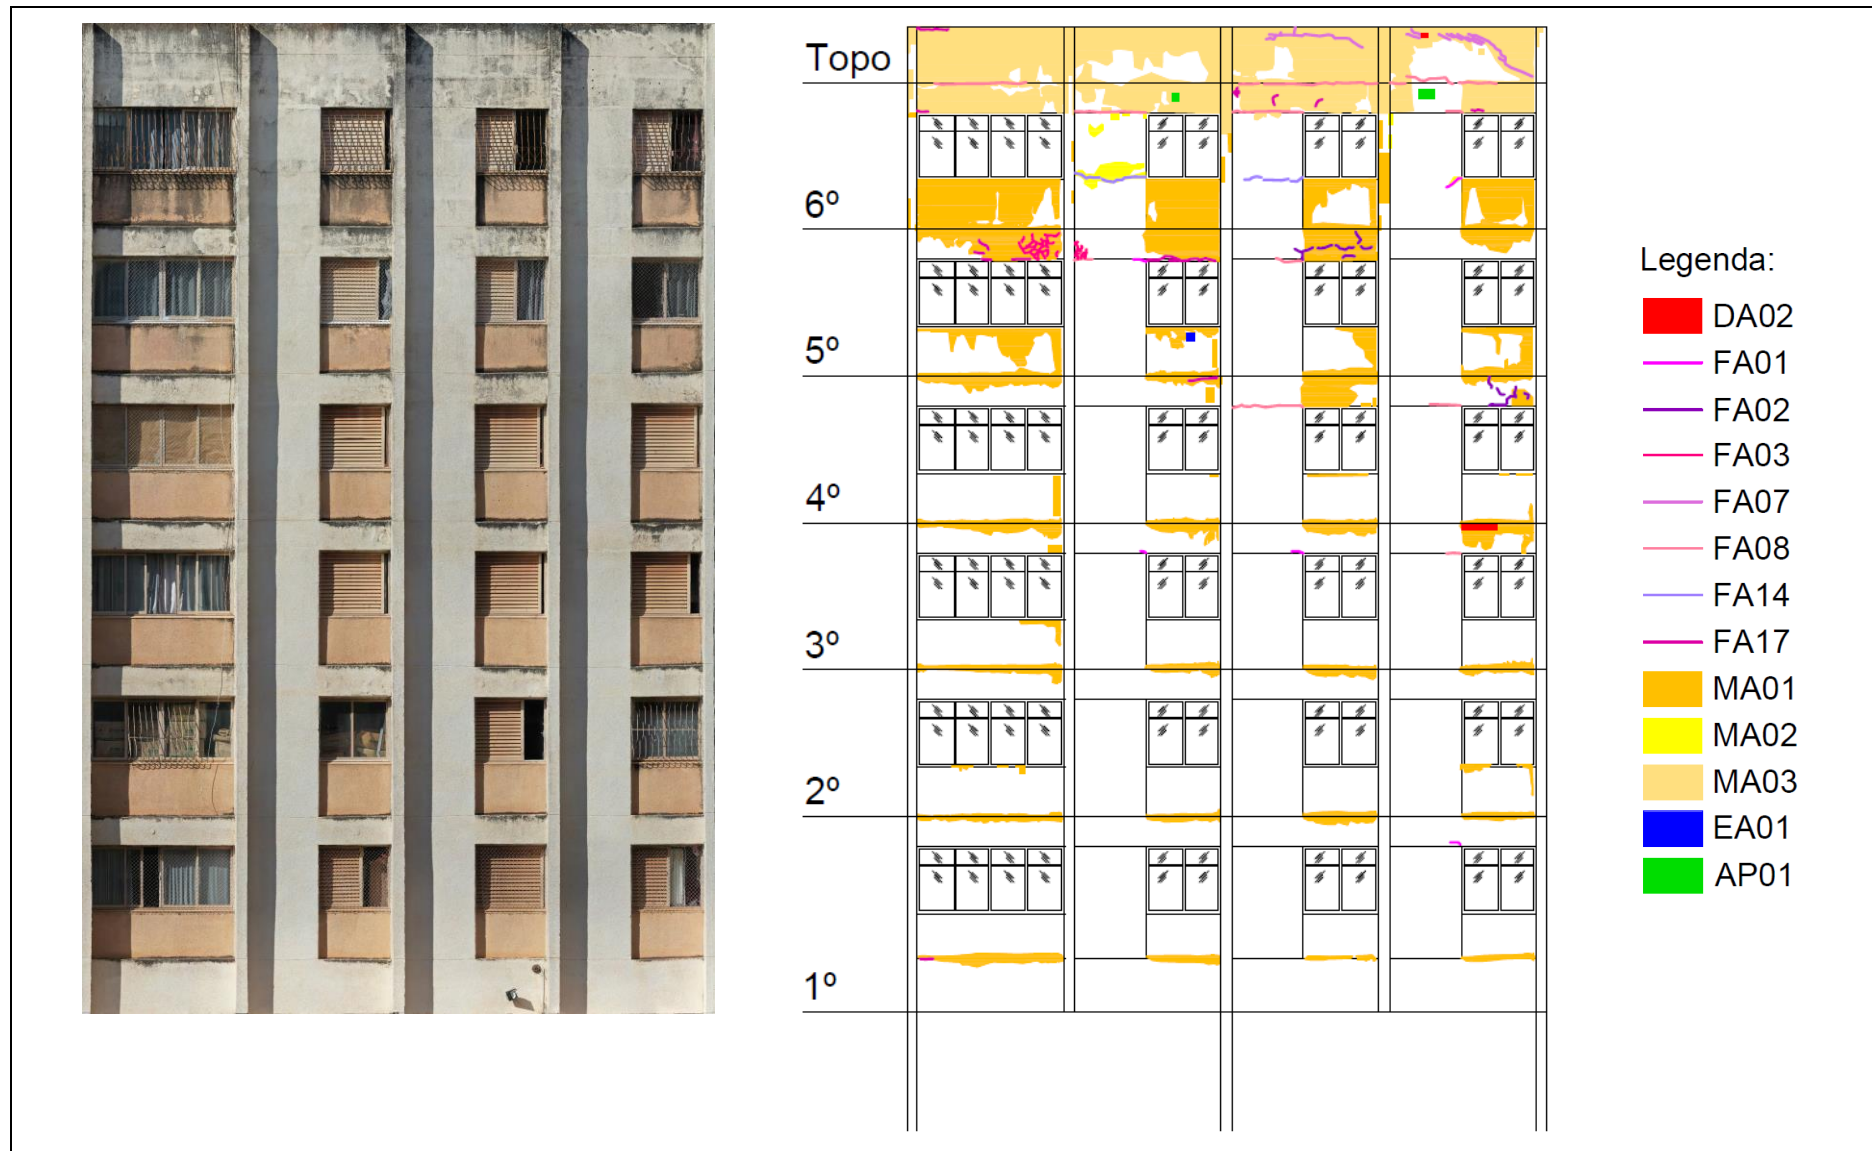
Figura 5.12 – Mapa de danos da Amostra A1.1.

Os mapas de danos obtidos para as amostras analisadas são apresentados nas Figura 5.12 a Figura 5.24 e as anomalias identificadas em cada amostra de fachada são listadas no Quadro 5.7. Pode ser observado que, em nenhuma das amostras investigadas, foi identificada a ocorrência das anomalias FA05, FA06, FA10, FA11, FA12, FA15, FA16, DA01 e MA04.

Nos mapas dos edifícios mais antigos (Edifícios 1 e 2), observa-se a ocorrência de mais de um tipo de anomalia simultaneamente em uma mesma área, o que torna o processo de mapeamento mais complexo. Os critérios de tipologia propostos para a identificação de anomalias, assim como a padronização adotada para o mapeamento de danos facilita a identificação dos diferentes tipos de anomalias nesses casos.

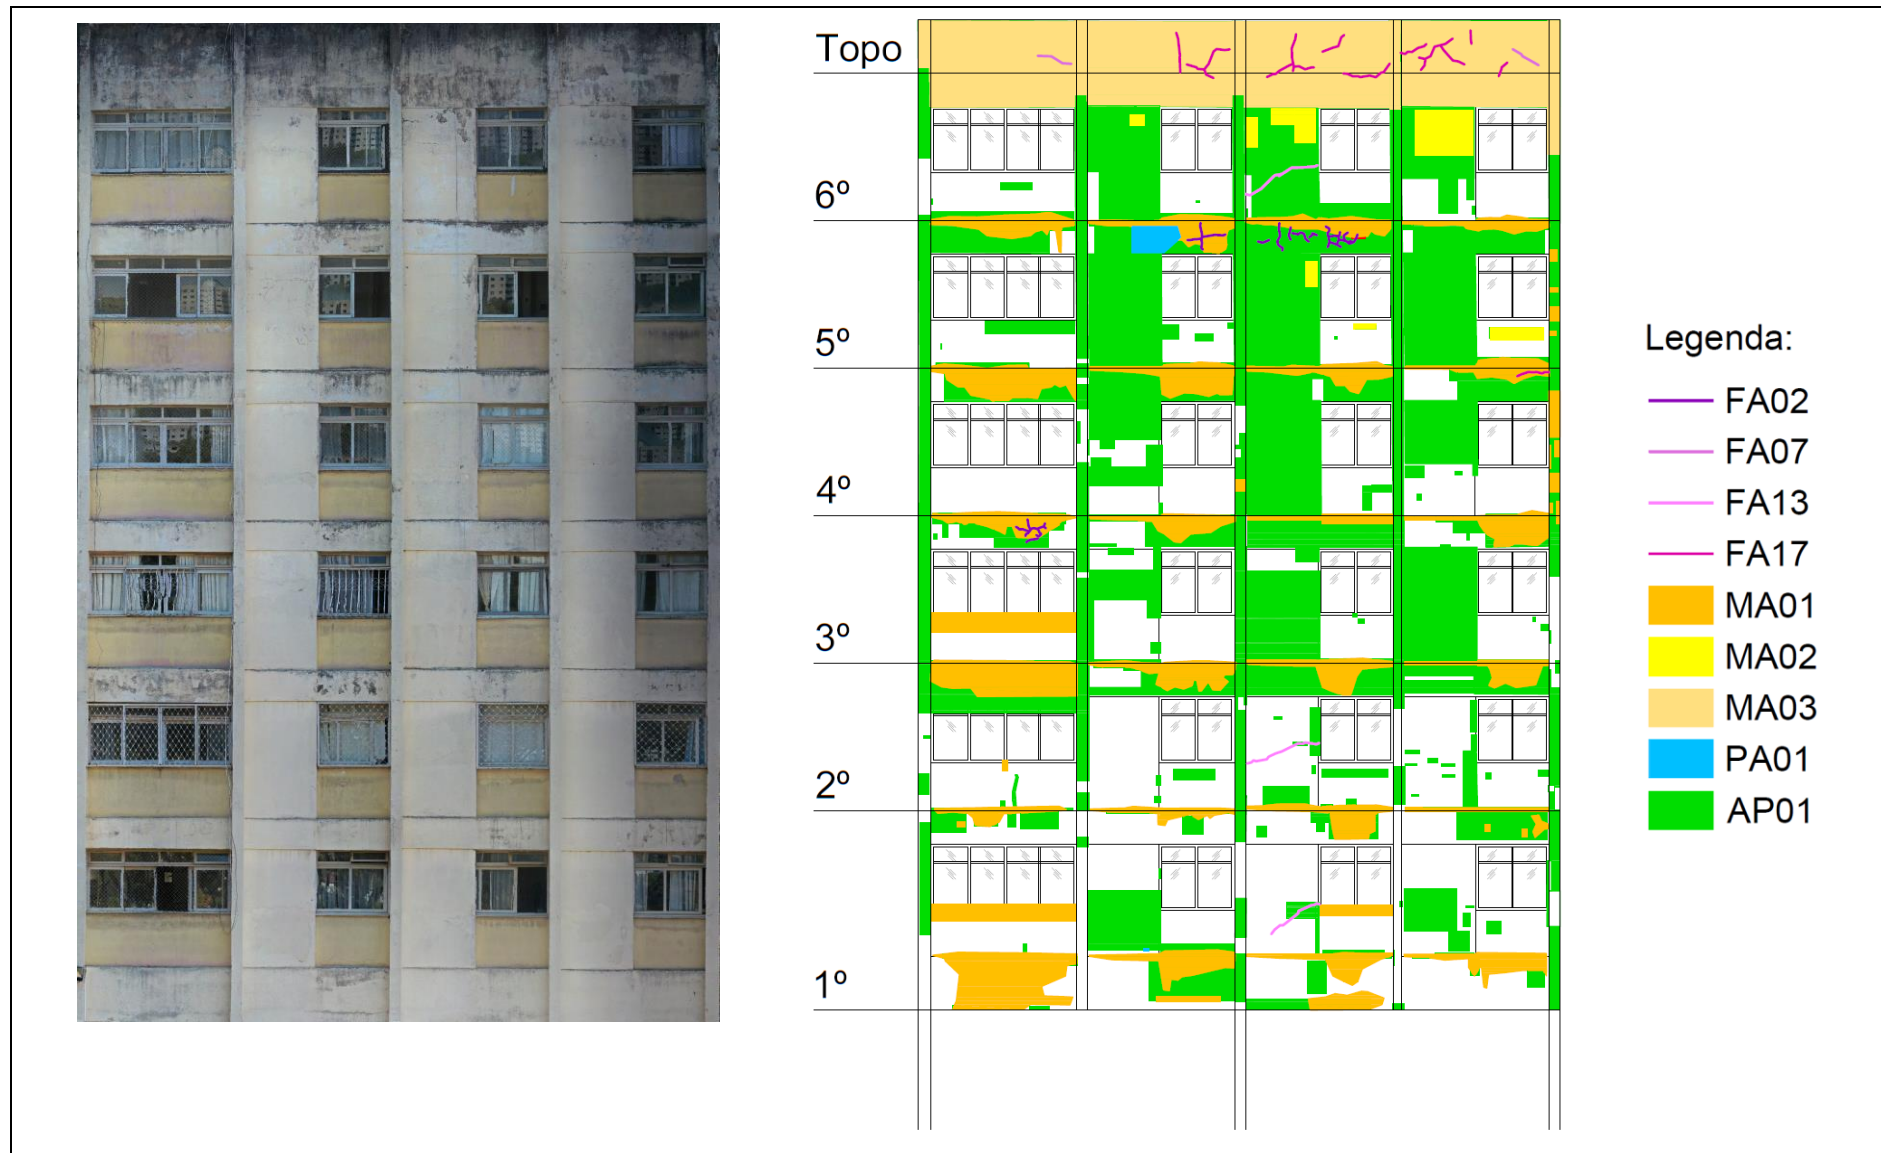
Figura 5.20 – Mapa de danos da Amostra A2.3.

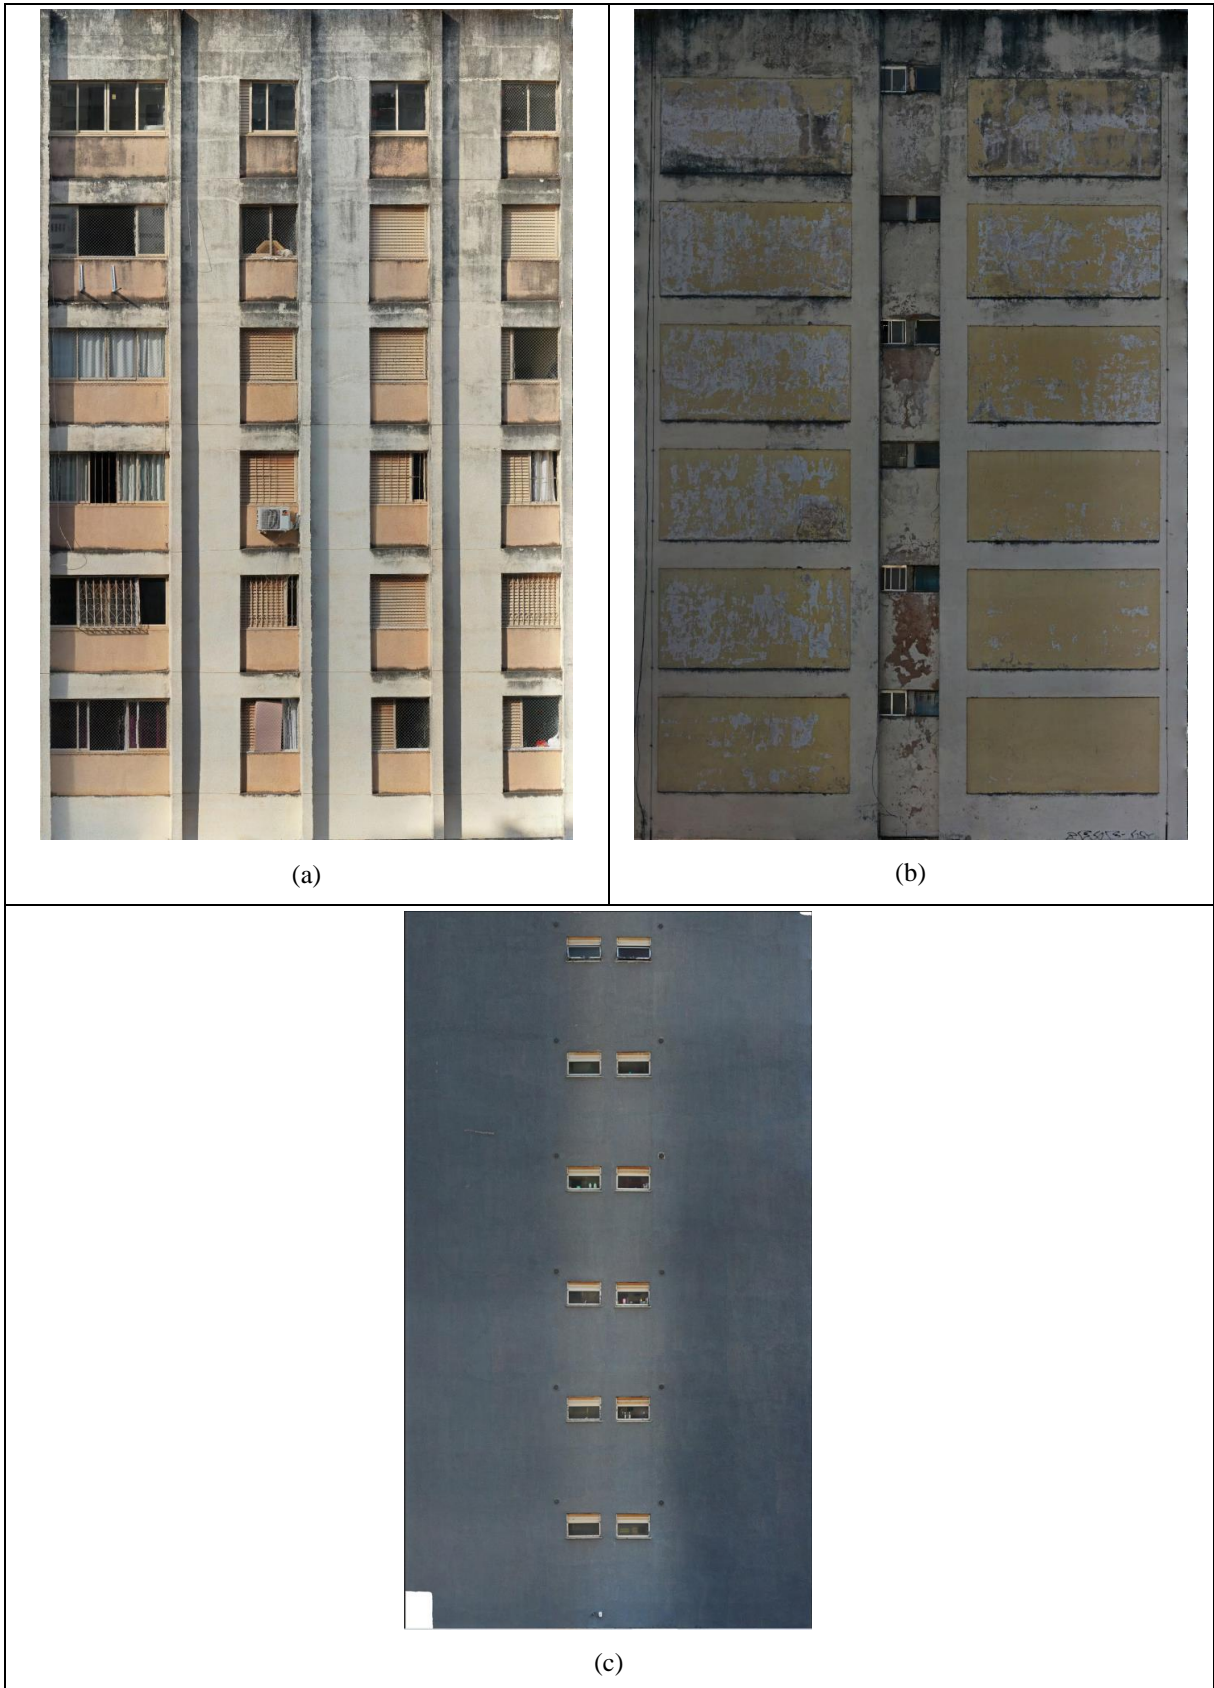
Quanto ao nível de detalhamento da fachada, percebe-se que amostras com um maior detalhamento apresentam mais elementos a serem observados na identificação de anomalias (Figura 5.25), o que torna o processo de mapeamento mais trabalhoso. Alguns detalhes também podem significar locais propícios para o acúmulo de umidade, o que leva à ocorrência de anomalias, como se verifica nas amostras estudadas, sendo, portanto, pontos de atenção durante o mapeamento. Um exemplo marcante pode ser citado: as Amostras A1.1, A1.3, A1.4, A1.6, A2.1 e A2.3 apresentam, na transição de pavimentos, vigas projetadas em relação ao plano da fachada, como exemplifica a Figura 5.25-a, sendo pontos de acúmulo de umidade e de ocorrência de anomalias como fissuras, descolamentos e manchas.

Figura 5.25 – Exemplos de amostras de fachada: (a) com alto detalhamento (A1.3); (b) com médio detalhamento (A3.1); (c) com baixo detalhamento (A2.2).

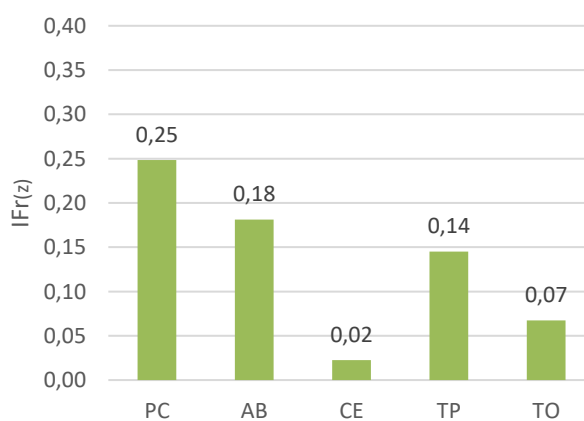
Em relação às zonas de fachada, observa-se uma maior degradação nas regiões paredes contínuas ( $IFr_{(PC)} = 0,25$ ) e aberturas ( $IFr_{(AB)} = 0,18$ ), seguidas de transição de pavimentos ( $IFr_{(TP)} = 0,14$ ) e topo ( $IFr_{(TO)} = 0,07$ ), como mostra a Figura 5.28. A menor degradação é da zona cantos e extremidades ( $IFr_{(CE)} = 0,02$ ).

Figura 5.28 –  $IFr_{(z)}$  médio para cada zona de fachada.

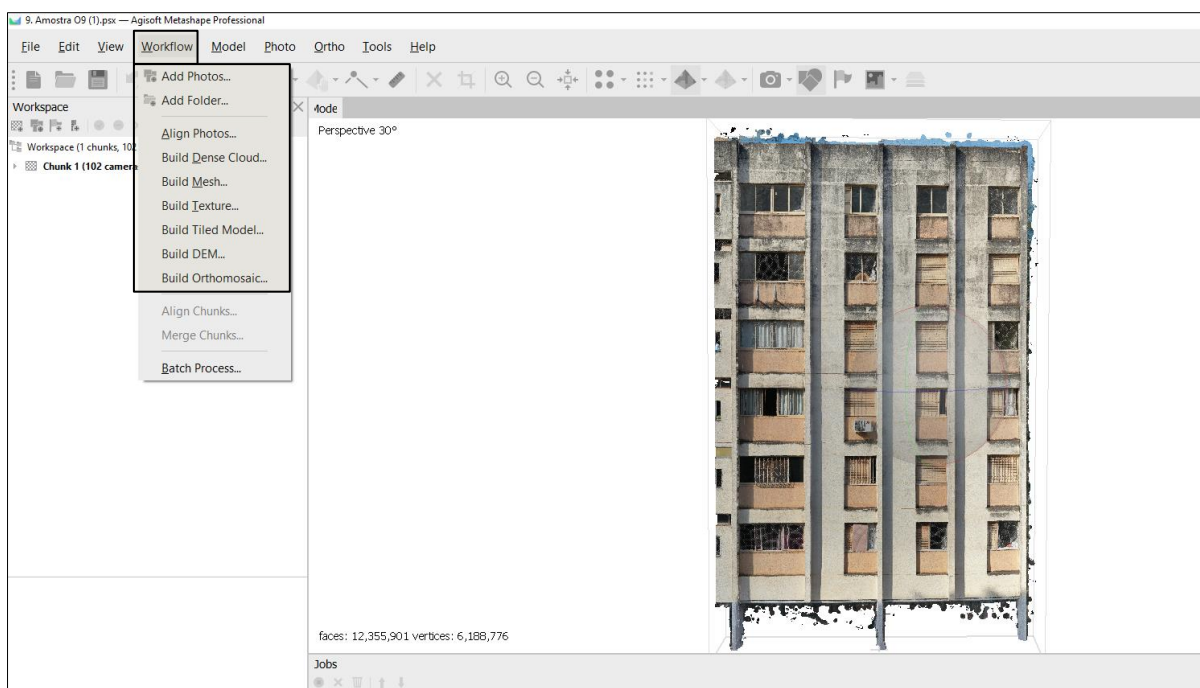
Figura B.2 – Exemplo de processamento no Agisoft Metashape, com destaque para as ferramentas utilizadas no menu *Workflow*.

Para iniciar o processo, utiliza-se a opção *Add Photos*, para abrir todas as imagens referentes à amostra de fachada. Para verificar se a qualidade das imagens é adequada, seleciona-se a opção *Estimate Image Quality*, clicando com o botão direito em uma das imagens, sendo descartadas aquelas com qualidade inferior a 0,8, que podem atrapalhar o processamento.

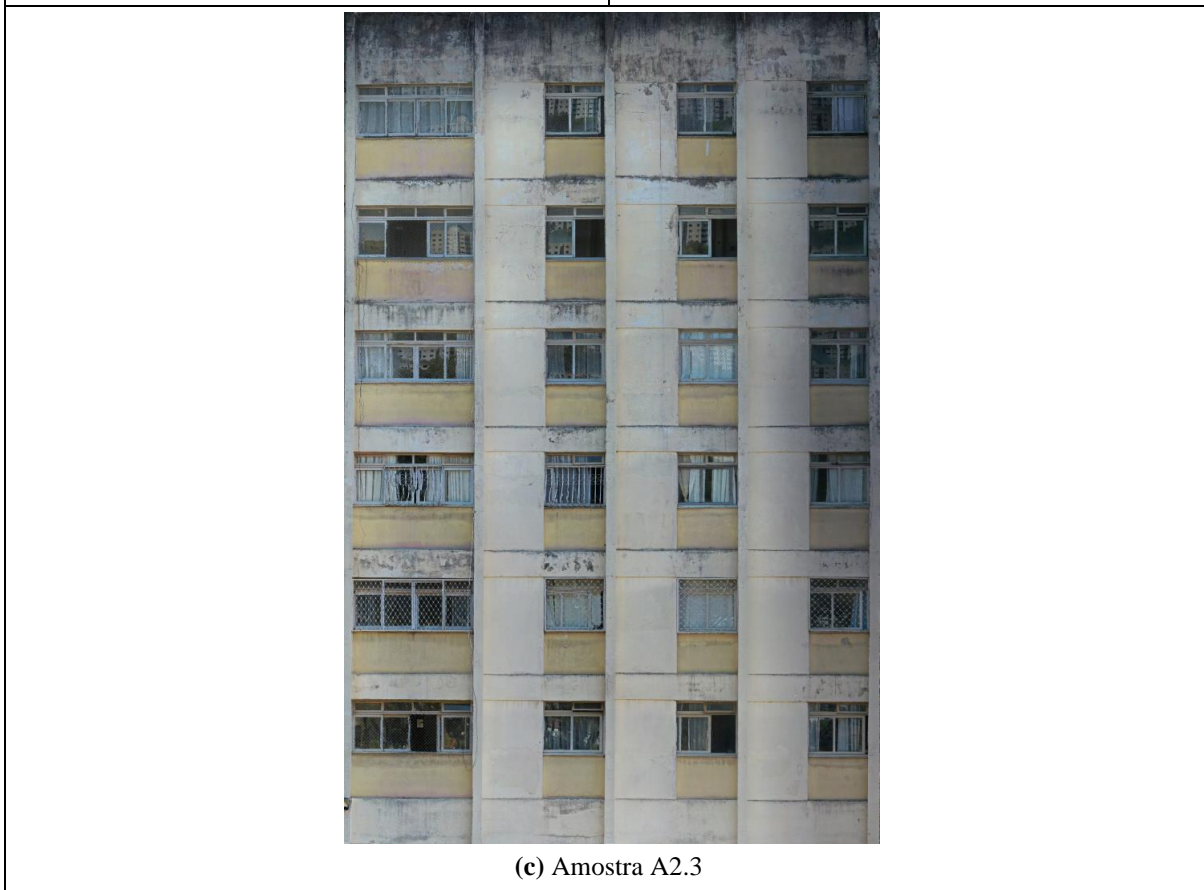
(c) Amostra A2.3

Quadro D.1 – Ortomosaicos obtidos por processamento digital de imagens (continuação).

Após o processamento, utiliza-se o *software* Adobe Photoshop para recortar os ortomosaicos e retirar as bordas indesejadas. Assim, obtém-se os produtos adequados para sobrepor aos croquis das amostras de fachada para realizar o mapeamento de danos.

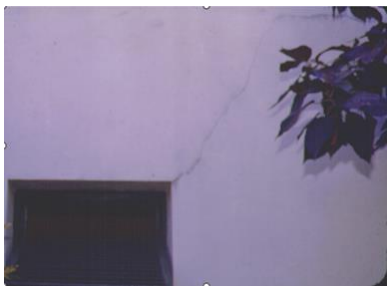
ANOMALIAS EM REVESTIMENTO DE ARGAMASSA			
<p><u>Tipologia:</u></p> <p>Ocorrência: Localizada ou generalizada</p> <p>Posição: Horizontal, vertical, inclinada ou sem definição</p> <p>Configuração: Linear, em malha, por trecho ou em toda a extensão da fachada</p> <p>Agrupamento: Repetitivo, isolado ou aleatório</p> <p>Origem: Base, revestimento ou elementos adjacentes</p> <p>Elementos próximos: Pilar, viga, laje, aberturas, juntas, peitoril/pingadeira ou sem definição</p> <p><u>Mecanismo:</u> Forma de ocorrência da anomalia</p>			
FISSURA			
Aberturas longitudinais longas e finas no revestimento.			
Nomenclatura	Tipologia	Mecanismo	Imagem Ilustrativa
FA01	<p>Fissuras nos vértices de aberturas.</p> <p><u>Tipologia:</u></p> <p>Posição: Inclinada, horizontal, vertical</p> <p>Configuração: Linear</p> <p>Agrupamento: Isolado</p> <p>Ocorrência: Localizada</p> <p>Origem: Base</p> <p>Elementos próximos: Aberturas</p>	<p>Fissuração no entorno de aberturas, que se inicia devido à concentração de esforços nesses locais. As aberturas consistem em pontos mais suscetíveis à fissuração, pois são regiões em que ocorre maior concentração de esforços devido a deformações da envoltória do edifício e à exposição à radiação solar. Essas fissuras podem ainda se manifestar conforme a influência de diversos fatores intervenientes, como: configuração das aberturas (vãos) no painel de alvenaria, materiais utilizados e configuração de vergas e contravergas (GASPAR, 2009; SANTOS, 2017; THOMAZ, 1989).</p>

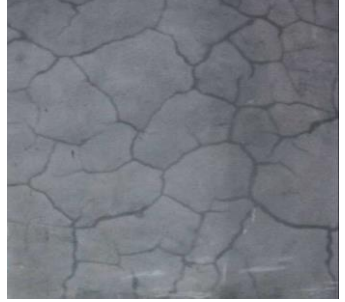
Nomenclatura	Tipologia	Mecanismo	Imagem Ilustrativa
FA02	<p>Fissuras por retração generalizadas, em malhas grandes.</p> <p><u>Tipologia:</u></p> <p>Posição: Sem definição</p> <p>Configuração: Malha</p> <p>Agrupamento: Repetitivo</p> <p>Ocorrência: Generalizada</p> <p>Origem: Revestimento</p> <p>Elementos próximos: Sem definição</p>	<p>Fissuração em malhas grandes, associada à retração da argamassa de revestimento. Com a secagem progressiva, há uma deformação na estrutura da pasta de cimento hidratada, ocorrendo a redução de volume da pasta (retração), o que dá origem à fissuração. Trata-se de fissuração decorrente do processo de formulação e de execução do revestimento, podendo ser influenciada pela exposição à radiação solar durante a secagem (GASPAR, 2009; SANTOS, 2017; THOMAZ, 1989).</p>

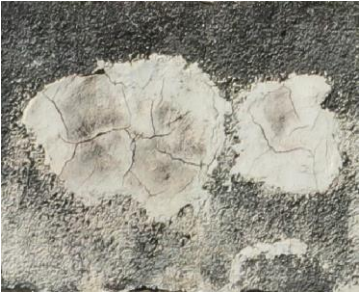
<p>Fonte: Bauer (arquivo pessoal).</p>
FA03	<p>Fissuras por retração generalizadas, em malhas finas.</p> <p><u>Tipologia:</u></p> <p>Posição: Sem definição</p> <p>Configuração: Malha</p> <p>Agrupamento: Repetitivo</p> <p>Ocorrência: Generalizada, localizada</p> <p>Origem: Revestimento</p> <p>Elementos próximos: Sem definição</p>	<p>Fissuração em malhas finas, associada à retração da argamassa de revestimento, decorrente da formulação e execução do revestimento, sendo influenciada pela exposição à radiação solar (GASPAR, 2009; SANTOS, 2017; THOMAZ, 1989). Ocorre em revestimentos com excesso de manuseio ou incoerência no traço (excesso de finos, excesso de água), o que faz com que haja a migração da água para a superfície, ocorrendo a retração e consequente fissuração. Se manifesta de forma mais superficial do que a fissura em malhas grandes.</p>

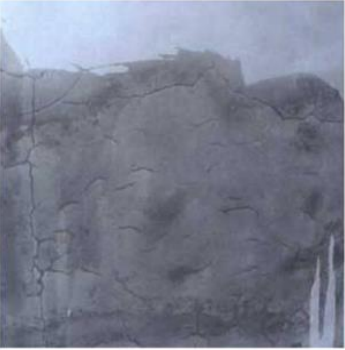
FA04	<p>Fissuras aleatórias pequenas, por sarrafeamento precoce.</p> <p><u>Tipologia:</u></p> <p>Posição: Sem definição</p> <p>Configuração: Linear, malha</p> <p>Agrupamento: Aleatório, repetitivo</p> <p>Ocorrência: Generalizada</p> <p>Origem: Revestimento</p> <p>Elementos próximos: Sem definição</p>	<p>Fissuração provocada pela realização precoce ou excessiva do acabamento superficial do revestimento (sarrafeamento e desempenho), o que acelera a exsudação, havendo a fissuração prematura da argamassa (SANTOS, 2017).</p>

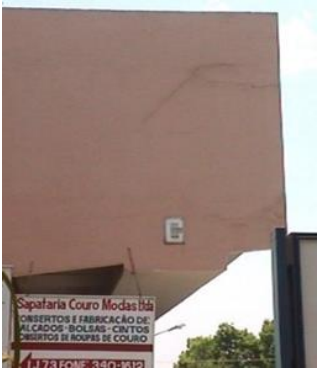
Nomenclatura	Tipologia	Mecanismo	Imagem Ilustrativa
FA05	<p>Fissuras próximas aos vértices da sacada.</p> <p><u>Tipologia:</u></p> <p>    Posição:           Inclinada</p> <p>    Configuração:    Linear</p> <p>    Agrupamento:    Isolado</p> <p>    Ocorrência:       Localizada</p> <p>    Origem:           Base</p> <p>    Elementos próximos: Laje, viga, sem definição</p>	<p>Fissuração decorrente de esforços transmitidos à alvenaria devido à deflexão excessiva da viga da região de balanço, ocasionando o surgimento de fissuras de cisalhamento na alvenaria (próximo aos vértices da sacada) ou nos encontros entre alvenaria e estrutura, decorrente do destacamento entre esses elementos (SANTOS, 2017; THOMAZ, 1989).</p>

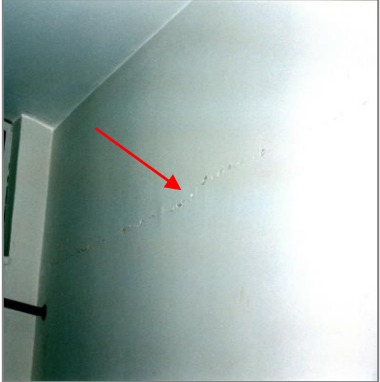
<p>Fonte: Bauer (arquivo pessoal).</p>
FA06	<p>Fissuras predominantemente horizontais, abaixo da laje, no último pavimento.</p> <p><u>Tipologia:</u></p> <p>    Posição:           Horizontal</p> <p>    Configuração:    Linear</p> <p>    Agrupamento:    Isolado, repetitivo</p> <p>    Ocorrência:       Localizada, generealizada</p> <p>    Origem:           Elementos adjacentes, base</p> <p>    Elementos próximos: Laje, viga</p>	<p>Fissuração decorrente da deformação da laje no plano horizontal, causada por variação térmica. A laje de cobertura se aquece mais do que o restante da edificação, devido a sua localização e grande superfície de exposição, apresentando maior movimentação térmica (dilatação e contração). Dada a diferença entre a temperatura externa e a interna, a laje sofre tanto uma dilatação plana (na horizontal) quanto um abaulamento (para cima) provocado pela associação do gradiente térmico às restrições de movimentações laterais impostas pelas vigas e pilares de apoio, introduzindo esforços de tração e de cisalhamento nas paredes da edificação. Dessa forma, dependendo da magnitude do gradiente térmico, poderão surgir fissuras horizontais na alvenaria, logo abaixo da laje (SAHB, 2005; THOMAZ, 1989; THOMAZ <i>et al.</i>, 2014).</p>

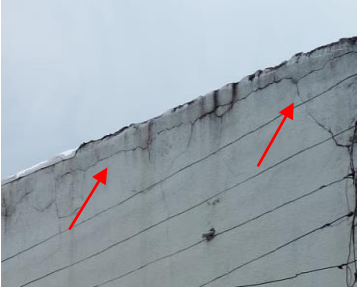
Nomenclatura	Tipologia	Mecanismo	Imagem Ilustrativa
FA07	<p>Fissuras na platibanda.</p> <p><u>Tipologia:</u></p> <p>Posição: Horizontal, inclinada</p> <p>Configuração: Linear</p> <p>Agrupamento: Isolado, repetitivo</p> <p>Ocorrência: Localizada, generalizada</p> <p>Origem: Elementos adjacentes, base</p> <p>Elementos próximos: Viga, laje, peitoril/ pingadeira, sem definição</p>	<p>Fissuração na platibanda decorrente de deformações na laje de cobertura, causadas por variação térmica. Devido à sua grande superfície de exposição, a laje de cobertura se aquece mais do que o restante da edificação, apresentando uma maior deformação. A alvenaria de platibanda não acompanha a deformação da laje, surgindo esforços de tração que resultam na sua fissuração (SAHB, 2005; SANTOS, 2017).</p>

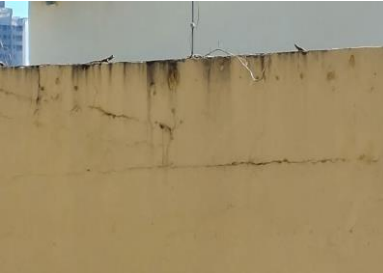
<p>Fonte: Autora (arquivo pessoal).</p>
FA08	<p>Fissuras horizontais acompanhando a interface entre laje/viga e alvenaria.</p> <p><u>Tipologia:</u></p> <p>Posição: Horizontal</p> <p>Configuração: Linear</p> <p>Agrupamento: Isolado</p> <p>Ocorrência: Localizada</p> <p>Origem: Elementos adjacentes, base</p> <p>Elementos próximos: Viga, laje, aberturas</p>	<p>Fissuração decorrente da deformação diferenciada entre laje/viga e alvenaria. As propriedades físicas (em especial os coeficientes de dilatação térmica) dos materiais que compõem os elementos estruturais são diferentes dos que compõem a alvenaria, o que realça esforços gerados por movimentações de origem higrotérmica ou deformação estrutural, gerando uma região de cisalhamento na interface entre a alvenaria e a estrutura (laje/viga), onde ocorrem as fissuras (SAHB, 2005; SANTOS, 2017; THOMAZ, 1989).</p>

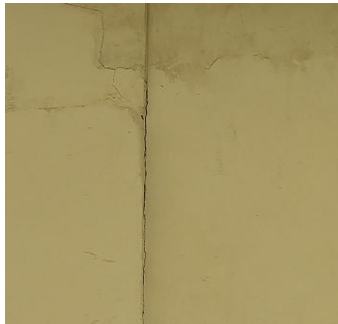
FA09	<p>Fissuras verticais acompanhando a interface entre pilar e alvenaria.</p> <p><u>Tipologia:</u></p> <p>Posição: Vertical</p> <p>Configuração: Linear</p> <p>Agrupamento: Isolada</p> <p>Ocorrência: Localizada</p> <p>Origem: Elementos adjacentes, base</p> <p>Elementos próximos: Pilar</p>	<p>Fissuração decorrente da deformação diferenciada entre pilar e alvenaria. As propriedades físicas (em especial os coeficientes de dilatação térmica) dos materiais que compõem os elementos estruturais são diferentes dos que compõem a alvenaria, o que realça esforços gerados por movimentações de origem higrotérmica ou deformação estrutural, gerando uma região de cisalhamento na interface entre a alvenaria e o pilar, onde ocorrem as fissuras (SAHB, 2005; SANTOS, 2017; THOMAZ, 1989).</p>

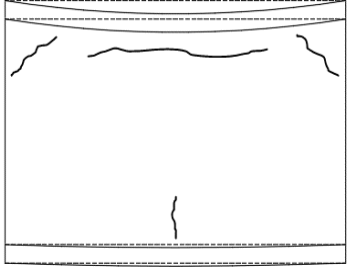
Nomenclatura	Tipologia	Mecanismo	Imagem Ilustrativa
FA10	<p>Fissuras devido a deformação da viga de suporte inferior à deformação da viga superior.</p> <p><u>Tipologia:</u></p> <p>Posição: Horizontal, vertical, inclinada</p> <p>Configuração: Linear</p> <p>Agrupamento: Isolado, repetitivo</p> <p>Ocorrência: Localizada</p> <p>Origem: Elementos adjacentes, base</p> <p>Elementos próximos: Laje, viga</p>	<p>Fissuração decorrente de deformação da viga superior maior do que a deformação da viga inferior, sendo induzidos esforços de flexão na alvenaria. Dessa forma a alvenaria se comporta como uma viga sob flexão. Porém, quando os esforços causados por essa deflexão são maiores do que a resistência da alvenaria, ocorre a fissuração (THOMAZ, 1989; THOMAZ <i>et al.</i>, 2014).</p>

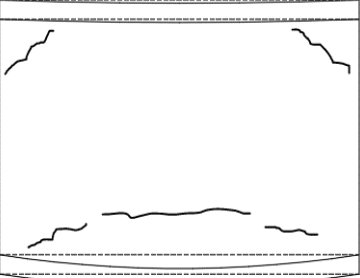
<p>Fonte: Autora.</p>
FA11	<p>Fissuras devido a deformação da viga de suporte maior que a deformação da viga superior.</p> <p><u>Tipologia:</u></p> <p>Posição: Horizontal, inclinada</p> <p>Configuração: Linear</p> <p>Agrupamento: Isolado, repetitivo</p> <p>Ocorrência: Localizada</p> <p>Origem: Elementos adjacentes, base</p> <p>Elementos próximos: Laje, viga</p>	<p>Fissuração decorrente de deformação da viga de suporte superior à deformação da viga superior. Assim, surgem fissuras inclinadas nos cantos superiores da parede, devido ao carregamento não uniforme da viga superior sobre a alvenaria, pois há uma tendência de carregamento maior nos cantos das paredes. Na parte inferior do pano de alvenaria, surge uma fissura horizontal, que também pode se manifestar formando um arco em direção aos vértices inferiores do painel (THOMAZ, 1989; THOMAZ <i>et al.</i>, 2014).</p>

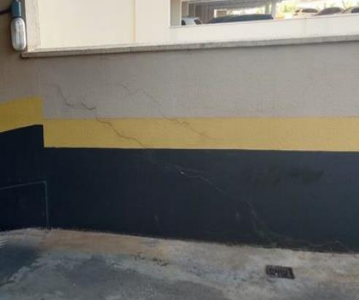
FA12	<p>Fissuras devido ao recalque diferencial de fundações.</p> <p><u>Tipologia:</u></p> <p>Posição: Inclinada</p> <p>Configuração: Linear</p> <p>Agrupamento: Repetitivo, isolado</p> <p>Ocorrência: Localizada, generalizada</p> <p>Origem: Elementos adjacentes</p> <p>Elementos próximos: Pilar, aberturas, sem definição</p>	<p>Fissuração decorrente de assentamento diferencial do terreno, resultando em recalque diferencial das fundações. Assim, surgem fissuras inclinadas na direção de maior recalque, se manifestando principalmente próximo a aberturas, por ser uma região mais suscetível à fissuração, mas também em outras regiões da fachada, como paredes contínuas e cantos e extremidades da edificação (GASPAR, 2009; THOMAZ <i>et al.</i>, 2014).</p>

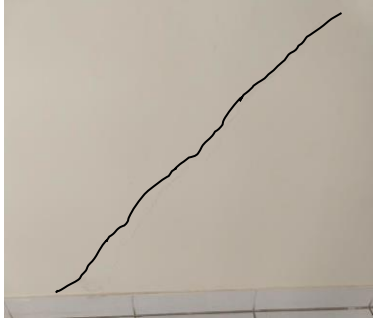
Nomenclatura	Tipologia	Mecanismo	Imagem Ilustrativa
FA13	<p>Fissuras inclinadas em paredes contínuas.</p> <p><u>Tipologia:</u></p> <p>Posição: Inclinada</p> <p>Configuração: Linear</p> <p>Agrupamento: Isolado</p> <p>Ocorrência: Localizada</p> <p>Origem: Base, elementos adjacentes</p> <p>Elementos próximos: Sem definição</p>	<p>Fissuração diagonal decorrente da combinação de esforços principais de tração e de compressão, podendo também ocorrer simultaneamente com a ruptura parcial por tração ou por compressão nas unidades da alvenaria (que ocorre em paredes com elevados níveis de esforços de compressão). Nesse tipo de fissuração, as forças de corte associadas às ações horizontais atuam simultaneamente às forças de compressão associadas às ações verticais (SOUSA; SILVA; SOUSA, 2016).</p>

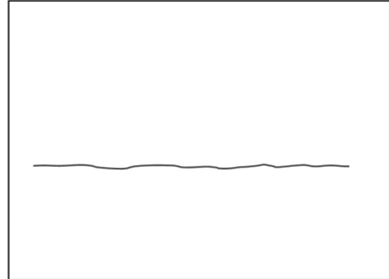
<p>Fonte: Autora (arquivo pessoal).</p>
FA14	<p>Fissuras horizontais em paredes contínuas.</p> <p><u>Tipologia:</u></p> <p>Posição: Horizontal</p> <p>Configuração: Linear</p> <p>Agrupamento: Isolado</p> <p>Ocorrência: Localizada</p> <p>Origem: Base, elementos adjacentes</p> <p>Elementos próximos: Sem definição</p>	<p>Fissuração proveniente da ruptura por compressão dos componentes da alvenaria, da argamassa de assentamento ou de solicitações de flexocompressão da parede. Ocorre em trechos contínuos de alvenarias solicitadas por sobrecargas uniformemente distribuídas (THOMAZ, 1989).</p>

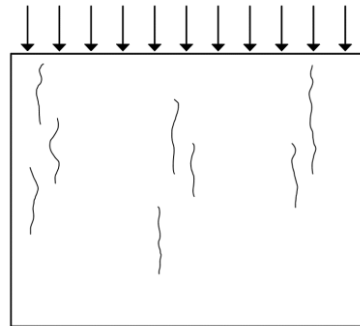
FA15	<p>Fissuras verticais em paredes contínuas.</p> <p><u>Tipologia:</u></p> <p>Posição: Vertical</p> <p>Configuração: Linear</p> <p>Agrupamento: Repetitivo, isolado</p> <p>Ocorrência: Localizada</p> <p>Origem: Base, elementos adjacentes</p> <p>Elementos próximos: Sem definição, viga, laje</p>	<p>Fissuração proveniente da deformação transversal da argamassa sob a ação de esforços de compressão, ou da flexão local dos componentes de alvenaria. Ocorre em trechos contínuos de alvenarias solicitadas por sobrecargas uniformemente distribuídas (THOMAZ, 1989).</p>

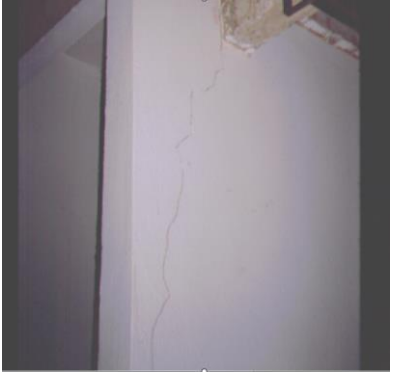
Nomenclatura	Tipologia	Mecanismo	Imagem Ilustrativa
FA16	<p>Fissuras inclinadas devido a sobrecarga pontual.</p> <p><u>Tipologia:</u></p> <p>Posição: Inclinada</p> <p>Configuração: Linear</p> <p>Agrupamento: Isolado</p> <p>Ocorrência: Localizada</p> <p>Origem: Elementos adjacentes</p> <p>Elementos próximos: Viga</p>	<p>Fissuração decorrente de sobrecarga localizada (concentrada), que provoca a ruptura dos componentes da alvenaria na região de aplicação da carga e/ou o surgimento de fissuras inclinadas a partir do ponto de aplicação, devido ao esmagamento localizado da alvenaria (GASPAR, 2009; THOMAZ, 1989).</p>

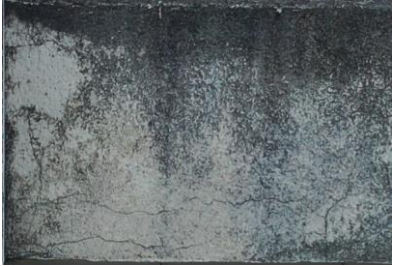
<p>Fonte: Bauer (arquivo pessoal).</p>
FA17	<p>Fissuras decorrentes da presença de umidade.</p> <p><u>Tipologia:</u></p> <p>Posição: Horizontal, vertical, inclinada, sem definição</p> <p>Configuração: Linear</p> <p>Agrupamento: Repetitivo, isolado, aleatório</p> <p>Ocorrência: Localizada, generalizada</p> <p>Origem: Revestimento</p> <p>Elementos próximos: Viga, aberturas, peitoril/pingadeira, sem definição</p>	<p>Fissuração decorrente de ciclos de molhagem e secagem do revestimento. O aumento do teor de umidade acarreta a expansão do material e a redução do teor de umidade leva à sua contração. Com as restrições de movimentação, isso pode resultar na ocorrência de fissuras. Os ciclos de molhagem e secagem podem provocar microfissuras nos revestimentos que, progressivamente, permitem penetrações de água cada vez maiores, aumentando as movimentações e a incidência de fissuras. Esse tipo de fissuração ocorre de forma mais acentuada em regiões em que ocorra maior incidência de água. A ausência de detalhes construtivos que interrompam o fluxo de água (peitoris, saliências, entre outros) também contribuem para a ocorrência dessas fissuras (SAHB, 2005; THOMAZ, 1989).</p>

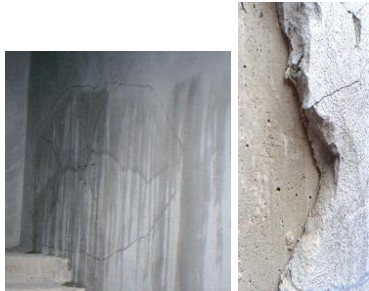
<b>DESCOLAMENTO</b>			
Estufamentos ou mudanças de relevo no revestimento, podendo, ainda, ser observada a ausência de parte do revestimento. Os descolamentos podem estar acompanhados de fissuras e manchas.			
<b>Nomenclatura</b>	<b>Caracterização</b>	<b>Mecanismo</b>	<b>Imagem Ilustrativa</b>
DA01	<p>Descolamento decorrente de retração do revestimento.</p> <p><u>Tipologia:</u></p> <p>    Posição:           Sem definição</p> <p>    Configuração:    Por trecho, em toda extensão</p> <p>    Agrupamento:    Isolado, repetitivo</p> <p>    Ocorrência:       Generalizada, localizada</p> <p>    Origem:            Revestimento</p> <p>    Elementos próximos: Sem definição</p>	<p>Descolamento ocasionado pelo isolamento de contato ou por perda de aderência do revestimento argamassado com o substrato, devido a esforços provocados pela retração da argamassa, decorrente de movimentações higrotérmicas. Esse local de descolamento pode então se tornar um ponto de dissipação de esforços, que aumentam de acordo com as movimentações que ocorrem no revestimento (PEREIRA, 2007; SANTOS, 2017).</p>

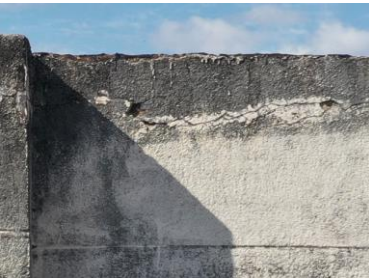
DA02	<p>Descolamento decorrente de fissuração e entrada de água.</p> <p><u>Tipologia:</u></p> <p>    Posição:           Sem definição</p> <p>    Configuração:    Por trecho</p> <p>    Agrupamento:    Isolado</p> <p>    Ocorrência:       Localizada</p> <p>    Origem:            Revestimento</p> <p>    Elementos próximos: Peitoril/pingadeira, aberturas, sem definição</p>	<p>Os esforços decorrentes de movimentações cíclicas de origem higrotérmica provocam esforços na alvenaria, causando fissuração que, em um estágio avançado e conjuntamente com o ingresso de água, contribuem para a ocorrência de descolamento.</p>

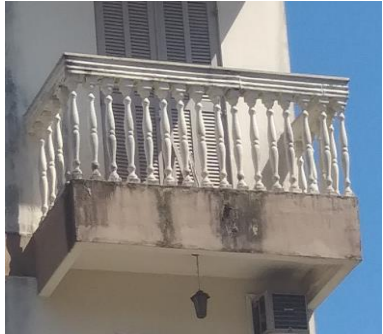
MANCHA			
Ocorrência de diferenças de coloração no revestimento, usualmente associada à presença de umidade, podendo se manifestar com escorrimentos. Geralmente, se caracterizam por coloração escura (marrom, cinza ou preta). Pode estar relacionada à formação de micro-organismos ou ao depósito de sujidades no revestimento.			
Nomenclatura	Caracterização	Mecanismo	Imagem Ilustrativa
MA01	<p>Manchas por acúmulo de água.</p> <p><u>Tipologia:</u></p> <p>Posição: Sem definição</p> <p>Configuração: Por trecho, em toda a extensão</p> <p>Agrupamento: Isolado, repetitivo</p> <p>Ocorrência: Localizada</p> <p>Origem: Revestimento, elementos adjacentes</p> <p>Elementos próximos: Peitoril/pingadeira, aberturas, juntas, viga</p>	<p>O acúmulo de água decorrente da inexistência ou ineficiência de detalhes construtivos que regulem o fluxo de água (peitoris, pingadeiras e outros), aliada com a porosidade do revestimento e a presença de fissuras, contribuem para o manchamento nas regiões em que há acúmulo de umidade. O fluxo de água ocorre em trajetórias preferenciais, de acordo com a configuração dos detalhes da fachada. Os ciclos sucessivos de escorrimento aumentam o depósito de partículas, e as partículas de escoamentos anteriores absorvem a água dos novos escoamentos, e assim conservam uma maior umidade nessa zona, o que favorece novos depósitos de partículas com o passar do tempo. Além do acúmulo de sujidade, os sucessivos escoamentos de água são propícios para o desenvolvimento de micro-organismos (SANTOS, 2019; SANTOS, 2017).</p>

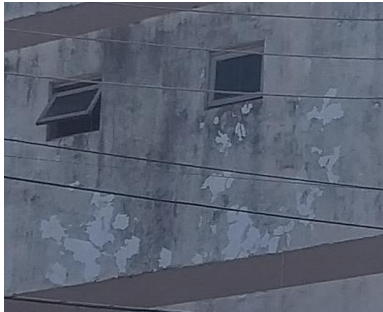
MA02	<p>Manchas na parede contínua.</p> <p><u>Tipologia:</u></p> <p>Posição: Sem definição</p> <p>Configuração: Por trecho, em toda a extensão</p> <p>Agrupamento: Repetitivo, isolado, aleatório</p> <p>Ocorrência: Generalizada, localizada</p> <p>Origem: Revestimento</p> <p>Elementos próximos: Sem definição</p>	<p>Os panos contínuos com geometria plana possibilitam um maior fluxo de água pela fachada e a umidade provoca condições propícias para a fixação de sujidades e o surgimento de fungos. A porosidade dos materiais que compõem a fachada, juntamente com as temperaturas favoráveis e os nutrientes necessários disponíveis, permitem o desenvolvimento de micro-organismos com diferentes intensidades, a depender do grau de umidade da região (SANTOS, 2019; SANTOS, 2017).</p>

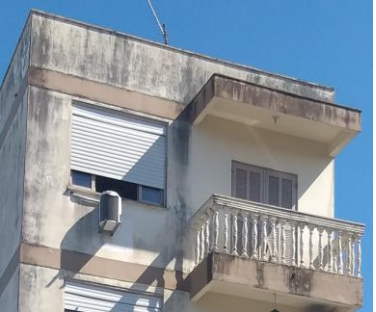
Nomenclatura	Tipologia	Mecanismo	Imagem Ilustrativa
MA03	<p>Manchas no topo.</p> <p><u>Tipologia:</u></p> <p>Posição: Sem definição</p> <p>Configuração: Por trecho, em toda a extensão</p> <p>Agrupamento: Repetitivo, aleatório</p> <p>Ocorrência: Generalizada, localizada</p> <p>Origem: Revestimento</p> <p>Elementos próximos: Peitoril/pingadeira, sem definição</p>	<p>As manchas em fachadas afetam principalmente o topo e as laterais, onde incide a parábola de molhagem. A maior incidência de chuva na região do topo e a ausência de detalhes construtivos que regulem o fluxo de água, tornam a região uma zona de concentração de umidade, favorável ao acúmulo de partículas de sujeira e ao desenvolvimento de micro-organismos. A umidade, a temperatura, o pH e a quantidade ideal de oxigênio são fatores determinantes para o desenvolvimento de fungos (MELO JÚNIOR, 2010; SANTOS, 2019; SANTOS, 2017).</p>

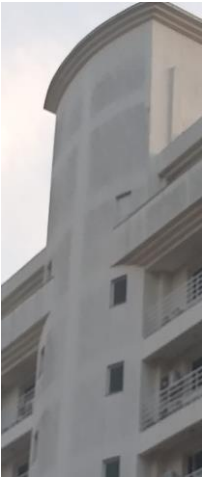
MA04	<p>Termoforese.</p> <p><u>Tipologia:</u></p> <p>Posição: Sem definição</p> <p>Configuração: Em toda a extensão</p> <p>Agrupamento: Repetitivo</p> <p>Ocorrência: Generalizada</p> <p>Origem: Revestimento</p> <p>Elementos próximos: Pilar, viga</p>	<p>A ocorrência de termoforese está relacionada à presença de umidade na parede, principalmente quando há ausência de isolamento térmico e quando são utilizados rebocos de pequena espessura. Além disso, os materiais mais porosos absorvem maiores quantidades de umidade e demoram a perdê-la. Assim, a presença de umidade juntamente com as variações de temperatura contribuem para comportamentos diferenciais da argamassa. Dessa forma, ocorre a deposição diferencial de sujidades na fachada, evidenciando os elementos estruturais e as juntas de assentamento da alvenaria (GASPAR, 2009).</p>

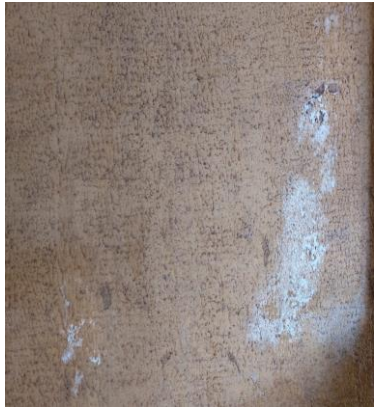
EFLORESCÊNCIA			
Ocorrência de manchas com coloração branca, associadas à presença de umidade, podendo apresentar escorrimentos e, ainda, a concentração de sais (pó branco) na superfície, com um aspecto pulverulento.			
Nomenclatura	Caracterização física	Mecanismo	Imagem Ilustrativa
EA01	<p>Eflorescência.</p> <p><u>Tipologia:</u></p> <p>Posição: Sem definição</p> <p>Configuração: Por trecho</p> <p>Agrupamento: Isolado, aleatório</p> <p>Ocorrência: Localizada, generalizada</p> <p>Origem: Revestimento</p> <p>Elementos próximos: Sem definição, aberturas, juntas, peitoril/ pingadeira</p>	<p>A eflorescência ocorre quando a fachada fica umedecida por longos períodos, de forma que os sais solúveis presentes na argamassa e na alvenaria se dissolvem e são levados para a superfície do revestimento. Nesse momento, ocorre a evaporação da água e a cristalização dos sais de forma expansiva, formando depósitos salinos esbranquiçados na fachada. Para que ocorra essa anomalia, é necessária a existência simultânea de três fatores: a presença de água; a existência de sais solúveis em água nos materiais constituintes do revestimento ou da base; e condições ambientais favoráveis à secagem do revestimento (GASPAR, 2009; LUBELLI; VAN HEES; GROOT, 2006; MAGALHÃES, 2002; PUIM; GONÇALVES; BRITO, 2012).</p>

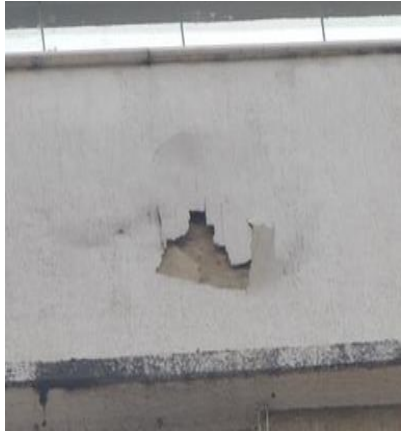
PULVERULÊNCIA			
Perda de coesão (desagregação) entre os componentes da argamassa, que esfarela, conduzindo ao desprendimento do material na forma de pó ou grânulos. Em estágios avançados, pode se manifestar pela perda localizada de massa (erosão) da argamassa.			
Nomenclatura	Caracterização física	Mecanismo	Imagem Ilustrativa
PA01	<p>Pulverulência ou desagregação.</p> <p><u>Tipologia:</u></p> <p>Posição: Sem definição</p> <p>Configuração: Por trecho, em toda a extensão</p> <p>Agrupamento: Repetitivo, isolado, aleatório</p> <p>Ocorrência: Localizada, generalizada</p> <p>Origem: Revestimento</p> <p>Elementos próximos: Sem definição, aberturas, peitoril/pingadeira</p>	<p>A pulverulência se caracteriza pela desagregação dos componentes da argamassa de revestimento, conduzindo ao desprendimento do material na forma de pó ou grânulos.</p> <p>Uma argamassa com pulverulência não apresenta resistência mecânica superficial adequada, o que é comprovado pelo seu esfarelamento ao se friccionar a superfície. A pulverulência pode ocorrer devido a esforços de expansão relacionados à presença de umidade e à cristalização de sais, à ação de micro-organismos, que podem resultar no ataque químico aos materiais do revestimento, e à reação química entre os materiais e os compostos do ambiente (CARASEK <i>et al.</i>, 2011; GASPAR, 2009; MAGALHÃES, 2002; MOTA, 2021).</p>

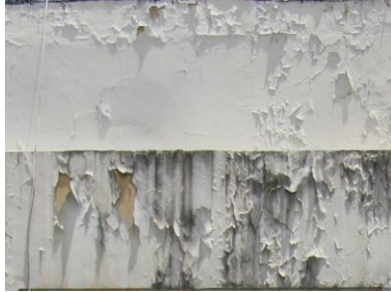
ANOMALIAS NA PINTURA			
Presença de bolhas, fissuras, descolamentos e outras anomalias na película de pintura.			
Nomenclatura	Caracterização física	Mecanismo	Imagem Ilustrativa
AP01	<p>Fissuras, bolhas ou descolamentos na pintura.</p> <p><u>Tipologia:</u></p> <p>Posição: Sem definição</p> <p>Configuração: Por trecho, em toda a extensão</p> <p>Agrupamento: Repetitivo, isolado, aleatório</p> <p>Ocorrência: Localizada, generalizada</p> <p>Origem: Revestimento</p> <p>Elementos próximos: Sem definição</p>	<p>As anomalias da pintura podem ocorrer principalmente devido à degradação e enrijecimento da película de tinta, ingresso de água no substrato, deformação excessiva do substrato e base contaminada por sais. A ação contínua da radiação ultravioleta e as variações climáticas cíclicas podem provocar a degradação da resina, material polimérico da pintura. Isso pode resultar na perda de aderência da camada de pintura, causando descolamento, ou no enrijecimento da película de tinta, resultando em fissuras. O ingresso de água no substrato pode provocar a ocorrência de bolhas na pintura, devido à retenção de umidade. A deformação excessiva do substrato, excedendo a elasticidade da pintura, pode resultar em fissuras na película. E a cristalização de sais da base também pode ser responsável pela ocorrência de bolhas e posterior descolamento da pintura (CHAI, 2011; MARQUES, 2013; MOTA, 2021).</p>
