INFORMAÇÃO CLÍNICA

Cateterização acidental do plexo venoso peridural: análise tomográfica[☆]

Accidental catheterization of epidural venous plexus: tomographic analysis

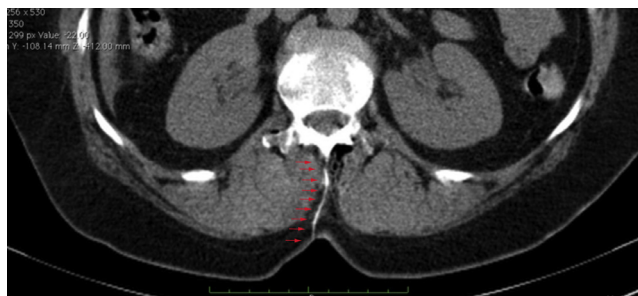
Figura 1 Cateter contrastado desde a pele até espaço peridural, assinalado pelas setas vermelhas.

cateter e foi então observado aumento de 40% da frequência cardíaca. Findo o ato cirúrgico, a paciente foi extubada e, em ventilação espontânea, lúcida e orientada, foi levada ao setor de radiologia. Foi feita tomografia computadorizada helicoidal, com injeção de 4 mL de contraste iodado não iônico pelo cateter peridural. A análise das imagens revelou trajeto do cateter desde a pele até o espaço peridural (fig. 1). Foi possível observar o plexo venoso peridural interno posterior e anterior (fig. 2). Foi identificada ainda a veia intervertebral desde sua origem no forame intervertebral até a sua confluência com a veia ázigo (fig. 3). Em imagens nos planos axial, sagital e coronal é possível identificar a veia ázigo em toda sua porção abdominal e torácica (figs. 4-6).

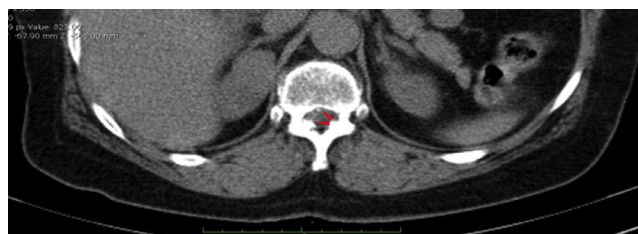
Figura 2 Plexo venoso peridural anterior e posterior contrastados.
