CODE 5.4.05**ESCOLA PARQUE 308 SUL EM BRASÍLIA: A ADAPTAÇÃO DO PATRIMÔNIO MODERNO ÀS EXIGÊNCIAS DE ACESSIBILIDADE UNIVERSAL****Máximo, Marco Aurélio da Silva^{1*}; Ferreira, Oscar Luís²**1: Instituto do Patrimônio Histórico e Artístico Nacional – IPHAN
e-mail: marco.maximo@iphan.gov.br, web: <http://www.iphan.gov.br>2: Universidade de Brasília – UnB, Faculdade de Arquitetura e Urbanismo – FAU
e-mail: oscar@unb.br, web: <http://www.unb.com.br>**PALAVRAS CHAVE:** Patrimônio Cultural. Arquitetura Moderna. Brasília. Acessibilidade. Autenticidade.**RESUMO**

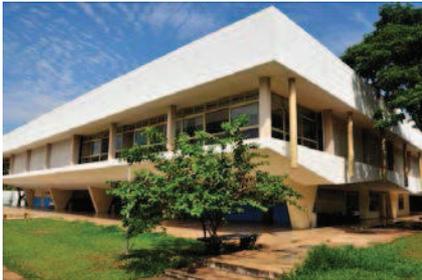
Figura 1: Bloco Principal – Fachadas Sudeste e Nordeste.

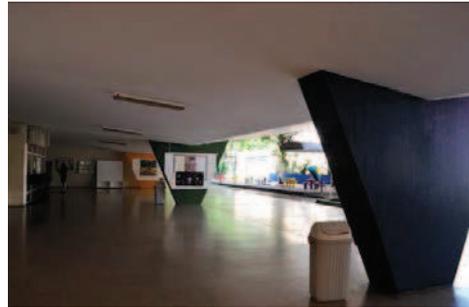
Figura 2: Pilotis do Bloco Principal.

auditório e oficinas. O bloco principal é quadrado com 50 m de lado e possui dois pavimentos, e o pilotis abriga as atividades de apoio, como secretaria e direção. A circulação vertical conta com uma única escada com 2 m de largura localizada no centro do edifício. Os pilares em “V” possuem expressão característica e estão vinculados à forma da laje do primeiro pavimento em seção variável.

Há no conjunto da escola um teatro, sem conexão ao bloco principal, pois a cobertura projetada em concreto não foi feita. Ligando o bloco principal ao de oficinas há também uma cobertura temporária em lona. O conjunto todo está em boas condições de conservação. O piso do pilotis do bloco principal, em granitina branca, está fortemente vinculado à tradição construtiva moderna. O piso vinílico do segundo pavimento também vincula-se à tradição moderna. No teatro não há barreiras para o acesso ao seu interior, os assentos são acessados por rampas laterais e central em piso vinílico, não há rampa de acesso ao palco, e há pequenos desníveis no piso externo que podem ser vencidos com rampas.

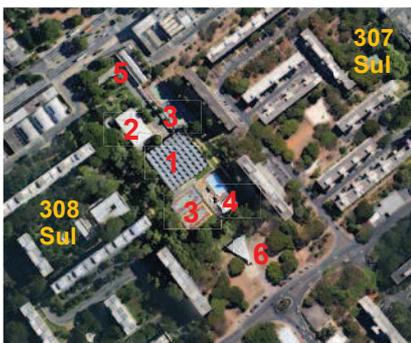
Figura 3: Situação. Fonte: *Google*, 2015. Legenda: 1. Bloco Principal – Escola; 2. Auditório/Teatro; 3. Quadras esportivas; 4. Piscinas/Vestiário; 5. Anexo – Oficinas; 6. Igreja Nossa Senhora de Fátima

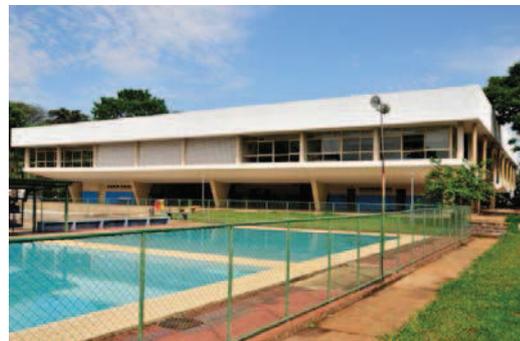
Figura 4: Bloco Principal e piscinas – Fachadas Sudeste e Nordeste.
