**ANÁLISE DE PARÂMETROS QUE AFETAM A AVALIAÇÃO SUBJETIVA  
DE PAVIMENTOS CICLOVIÁRIOS: UM ESTUDO DE CASO EM  
CICLOVIAS DO DISTRITO FEDERAL**

**DISSERTAÇÃO DE MESTRADO EM TRANSPORTES**

**BRASÍLIA/DF: JULHO DE 2007**

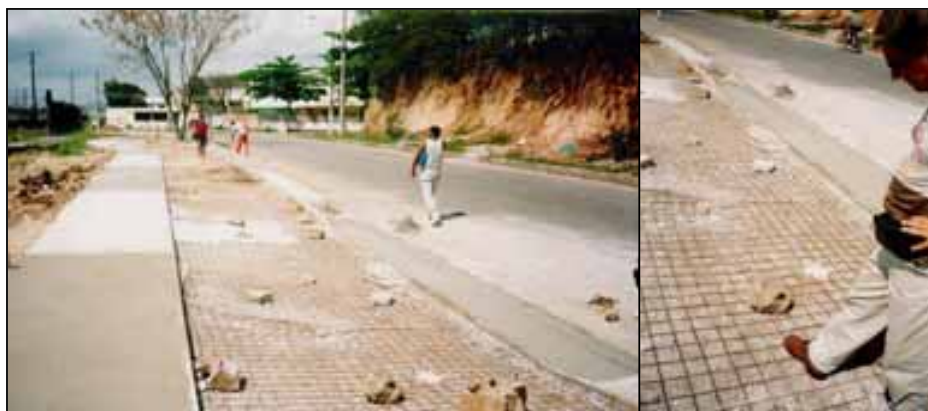
As ciclovias não são submetidas a grandes esforços, não necessitando de estrutura maior do que a utilizada para vias de pedestres. No entanto, ocorre de seus traçados cortarem áreas de acesso a garagens, estacionamentos fechados e outros locais destinados à guarda de veículos motorizados. Nesses casos, é sugerida a adoção de reforço de base, com armação em malha em ferro sob camada de concreto magro, a exemplo na Figura 3.5.

Figura 3.5 – Reforço da base do pavimento em área de cruzamento de veículos sobre a ciclovia em construção em Campo Grande/Rio de Janeiro (GEIPOT, 2001)

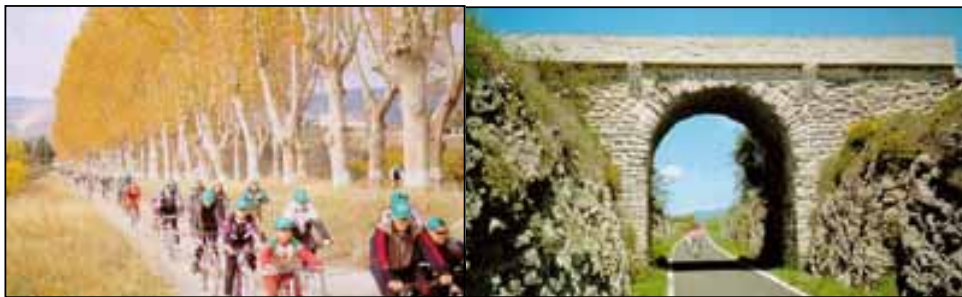
Segundo GEIPOT (2001) algumas ciclovias em países da Europa, destinadas ao cicloturismo, foram construídas em leitos de ramais ferroviários erradicados. Alguns desses ramais tiveram os trilhos e dormentes removidos, regularizados os lastros da via com terra, sendo depois plantada grama, como visto na Figura 3.6.

Figura 3.6 – Ciclovias construídas sobre leitos ferroviários na Espanha (GEIPOT, 2001)

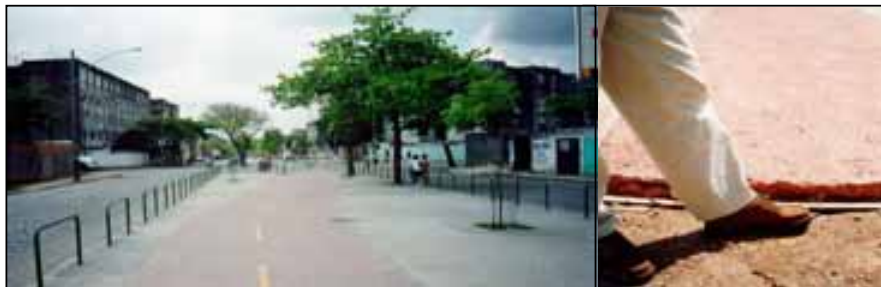
Recomenda-se ainda uma diferenciação visual na pavimentação, entre a ciclovia e as vias adjacentes, como recurso auxiliar de sinalização. A exemplo, na cidade do Rio de Janeiro, a maioria das ciclovias tem seu pavimento colorizado, mediante adição de oxalato de ferro ao concreto magro, no momento da usinagem. Dependendo da quantidade de oxalato de ferro, haverá diferentes tonalidades de vermelho no pavimento final (Figura 3.7).

Figura 3.7 – Pavimento colorizado com oxalato de ferro em ciclovias de Bangu e Campo Grande/ Rio de Janeiro (GEIPOT, 2001)

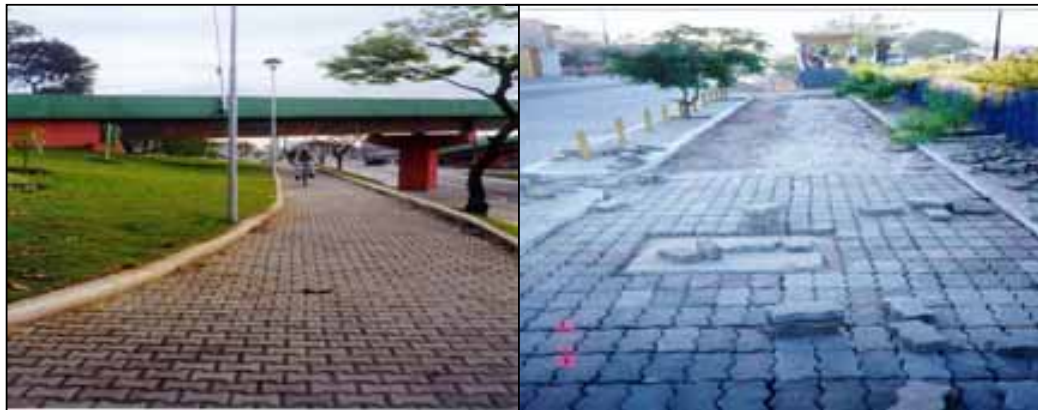
As vantagens para este tipo de pavimento são devidas ao fato de o mesmo poder ser colorido, dando um bom aspecto visual; além da facilidade para execução e reposição no caso de reparos. As desvantagens encontram-se na superfície de rolamento não-uniforme; há necessidade de assentamento sobre colchão de areia, encarecendo o pavimento, uma vez que, para atingir uma superfície uniforme, devem ser executados por empresas detentoras de especialização na implantação de tal pavimento, fato que poderá elevar o custo em relação aos demais pavimentos de concreto. A Figura 3.11 mostra a utilização desse tipo de pavimento em diferentes lugares no Brasil.

Figura 3.11 – Pavimentos de ciclovias com Blocos Pré-Moldados em Volta Redonda/RJ e Teresina/PI (GEIPOT, 2001)

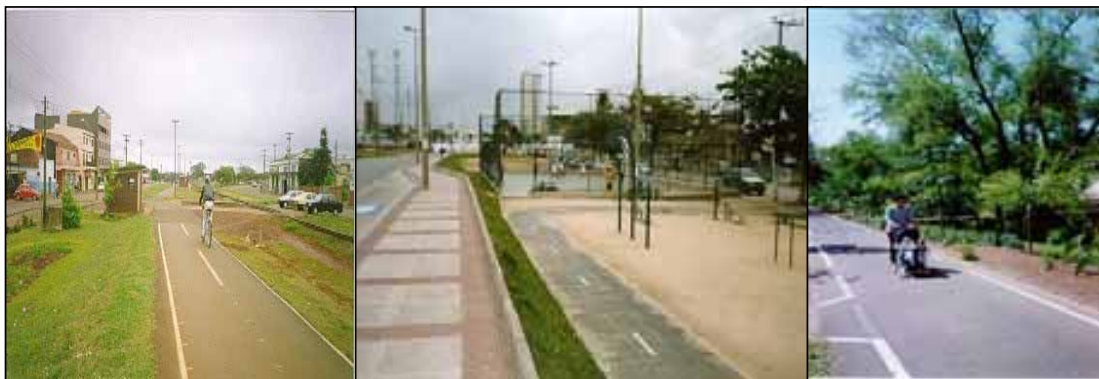
Na Figura 3.14 são apresentados alguns exemplos de pavimentos betuminosos em Arapongas/PR, Nova Iguaçu/RJ e Campo Bom/RS, respectivamente.

Figura 3.14 – Aplicação de Pavimentos Betuminosos (GEIPOT, 2001)

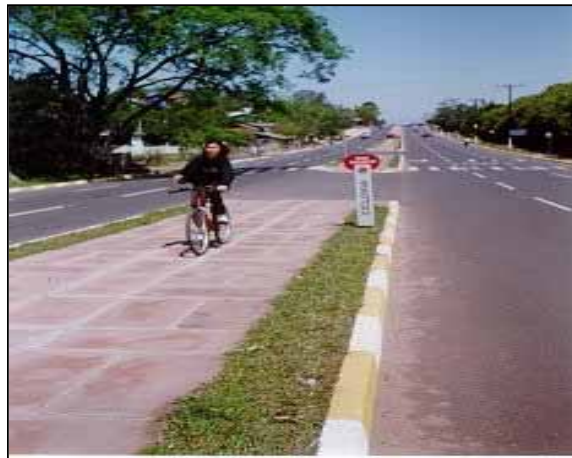
Porém tem como desvantagem o elevado custo das pedras, havendo necessidade de assentamento sobre colchão de areia o que encarece mais ainda o pavimento. Além disso, também impedem a utilização de pintura de sinalização de solo, muito necessária nos cruzamentos.

Figura 3.15 – Exemplo de Grés em Ciclovia de São Leopoldo/RS (GEIPOT, 2001)

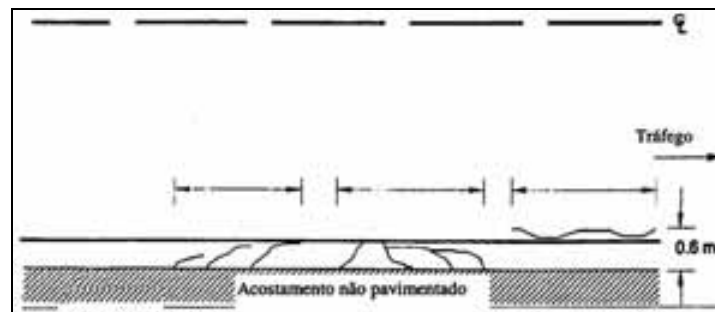
O trincamento na borda (Figura 3.20) é uma ruptura, normalmente situada ao longo de uma faixa de 30 a 60 cm da borda do pavimento ou da junção onde o pavimento sofre alargamento. Caracteriza-se por uma trinca retilínea ou por uma área trincada que ocorre próximo da junção entre a pista e o acostamento, ou o alargamento. O trincamento de borda pode ser acompanhado por desintegração ou desagregação ao longo da borda (Domingues, 1993).

Figura 3.20 – Trincamento na borda (DNER, 1998)
