PROJETO, EXECUÇÃO E REABILITAÇÃO DE  
**OBRAS DE ARTE**  
**ESPECIAIS**

- 1 p. 11 Avaliação da curva de desempenho e degradação de obras de arte especiais: Caso da Ponte do Braghetto
- 2 p. 29 A Preservação do Patrimônio Industrial Moderno Vinculado às Pontes Metálicas
- 3 p. 52 Análise da relação entre estrutura e design de duas pontes de Robert Maillart utilizando o software ANSYS

# 1 Avaliação da curva de desempenho e degradação de obras de arte especiais: caso da Ponte do Braghetto

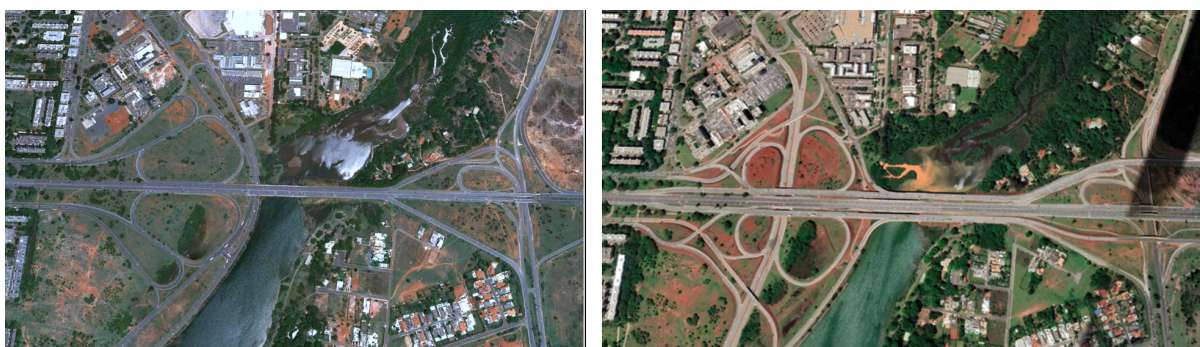
Com 180 metros de passagem aérea e 32 metros de largura, não só a ponte, mas toda a região ao entorno foi alterada em virtude do aumento do fluxo do trânsito. As duas imagens de satélite comparativas apresentadas na Figura 2, registram as intervenções entre os anos de 2008 e 2020 e toda a requalificação da infraestrutura urbana para adaptação do tráfego.

**Figura 2:** Imagens de satélite comparativa entre os anos de 2008 e 2020

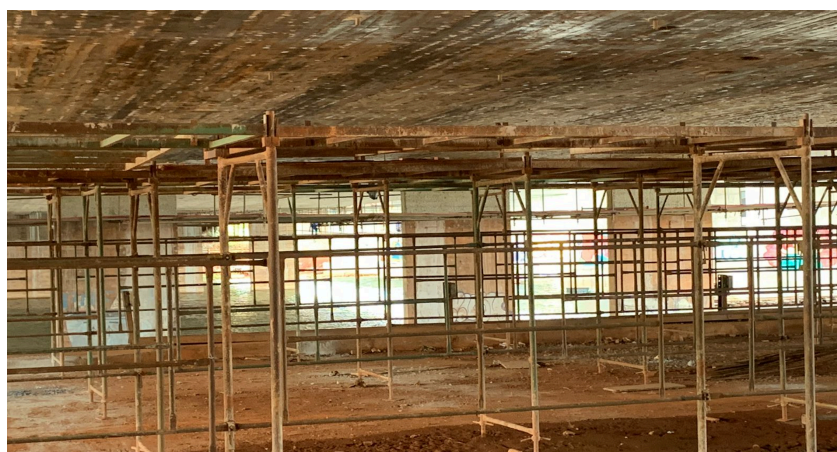
**Figura 3:** Vista da face inferior do tabuleiro central – danos ocasionados pela humidade

Sob administração do Departamento de Estradas de Rodagem do Distrito Federal (DER), tanto o trevo, como principalmente a ponte, foram estrangulados pelo crescimento da capital. Mesmo com manutenções programadas para manter o desempenho, o desgaste natural dos materiais, ação de intempéries e o ambiente externo da região, fez com que o nível de degradação fosse cada vez maior, com pode ser visto na Figura 3.

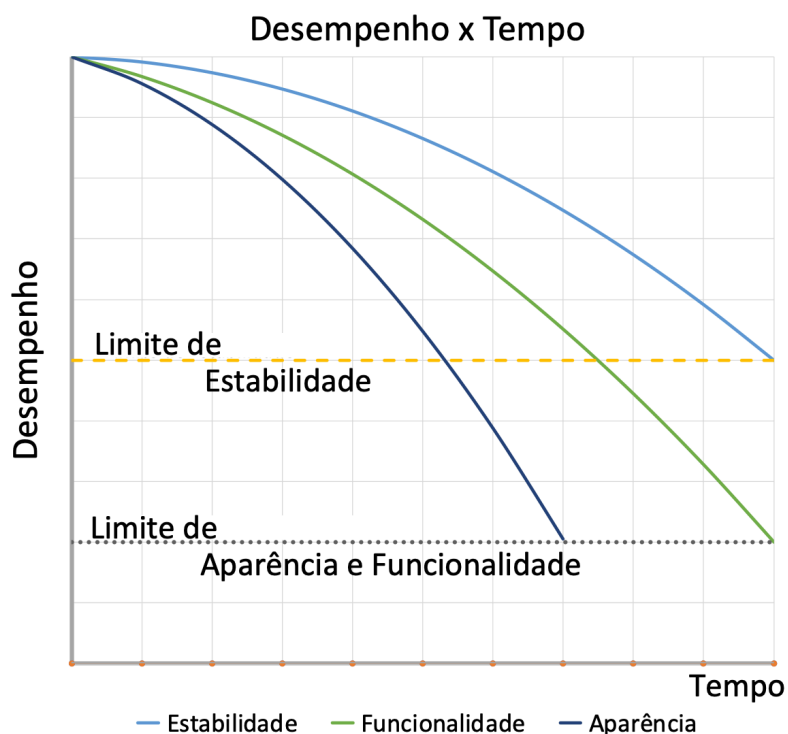
**Figura 6:** Critério aplicado a inspeções visuais para percepção do desempenho ao longo do tempo

É normal que o desempenho seja afetado ao longo do tempo, dado a quantidade de variáveis que envolvem o ciclo de vida de um empreendimento. Neste sentido, Moser (1999) fornece a base gráfica (Figura 6) para referência visual da perda de desempenho a partir da degradação da aparência, funcionalidade e segurança.

O estudo de Moser (1999) deixa claro o sentido natural da manifestação patológica. Em casos de pontes por exemplo, a perda de aparência como abrasão da camada asfaltada, abaulamento do asfalto, presença de trincas visuais, desgaste irregular da faixa de rolagem, entupimento vias drenantes, fissuras em juntas de dilatação já indicam ao inspetor uma sequência de ações e danos que irão ocorrer quanto a funcionalidade e segurança do empreendimento em estudo. A aparência na maioria das vezes é o primeiro indicador para análises mais profundas ou a decisão de contratação de equipes de controle com equipamentos.

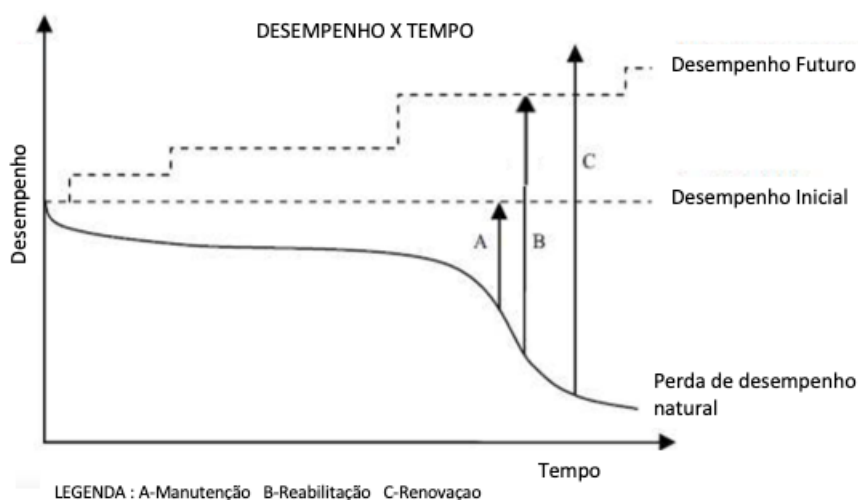
**Figura 8:** Desempenho x Tempo processos de recuperação

Miranda e Calejo (2020) demonstram que, em teoria, o desempenho tem uma perda em estágios diferentes do tempo, formando uma curva composta. Em seus estudos mais recentes o desempenho terá sempre a característica crescente, levando o investidor a aplicar recursos com manutenção, reabilitação e renovação como demonstrado na Figura 8.

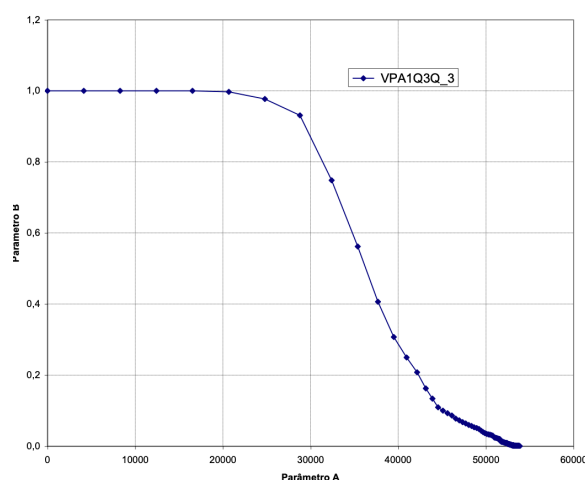
**Figura 9:** Degradação dos parâmetros da matriz de rigidez da estrutura

O restringir o desempenho somente ao modelo de cálculo estrutural, a variação de rigidez e deformação, possui íntima correlação com desempenho e degradação. Estudos sobre esta correlação de causa e efeito é convergência de múltiplos parâmetros quando solicitados a trabalharem conjuntamente como demonstrado em P.G. Bergan e T.H. Soreide (1977) e Pantoja (2003). Ambos os estudos também deixam o paradigma do material de forma isolada e passam a analisar o conjunto de variáveis aplicadas em sistemas estruturais. Esta é a análise mais próxima da real condição de uso da estrutura e seus componentes durante o ciclo de vida de um empreendimento (Figura 9).

Na pesquisa há demonstrações de que após um período de solicitações e degradação da estrutura em sua fase inicial, há uma acentuada perda desempenho do sistema analisado. Após este ponto crítico, a tendência é que degradação e desempenho seja uma curva menos acentuada, tendência parabólica até o declínio total do edifício como já demonstrado em Oliveira e Pantoja (2022). Em seus estudos foram apresentadas quatro segmentações para a qualificação do desempenho sendo: Mínimo (DM), Intermediário (DI), Superior (DS) já qualificados na ABNT NBR 15575-1 (2021) e a necessidade inclusão do desempenho Especial (DE) utilizado para obras de engenharia que exigem especial atenção quanto a ciclo de vida, evitando ao máximo sua degradação. Neste seletivo grupo estão os patrimônios culturais, empreendimentos de altíssima importância como algumas OAE's, Hospitais, Bases aéreas e similares nas quais a interrupção geraria transtornos financeiros e operacionais significativos ao gestor privado ou público.

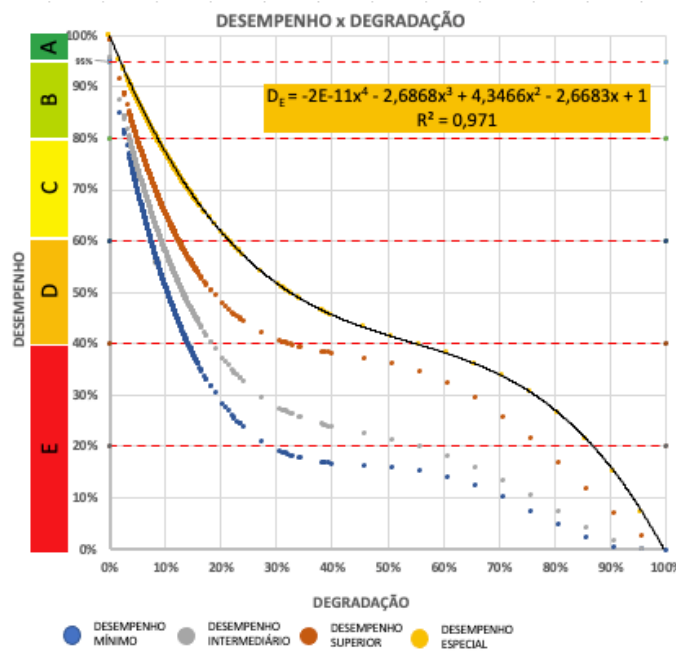
**Figura 10:** Curva de Desempenho e Indicador de Degradação do Sistema Estrutural

Outras curvas, com materiais compostos e mais sistemas da edificação ainda estão sendo compostos, alimentando pesquisas futuras. De forma gráfica o comportamento dos polinômios da Equação (2) com o comportamento do desempenho em obras especiais (De) ao longo da degradação no ciclo de vida de um imóvel pode ser visto na Figura 10.

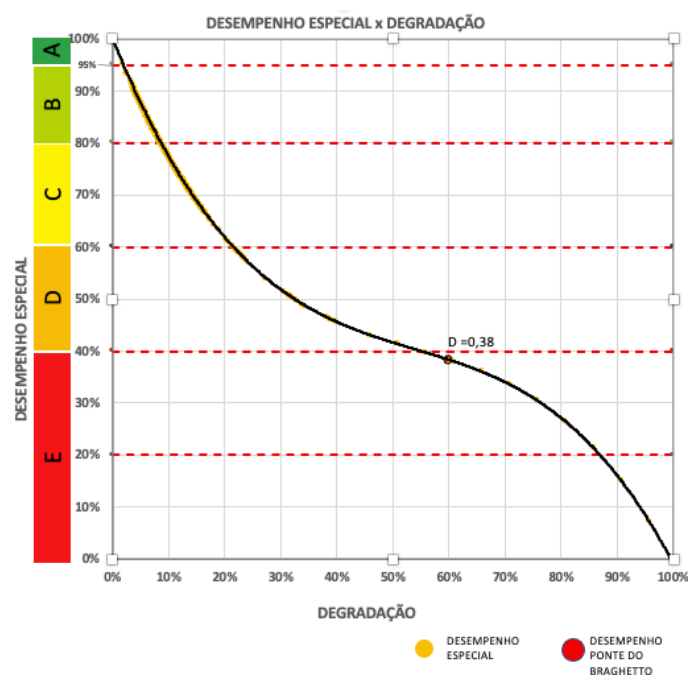
**Figura 15:** Desempenho especial da Ponte do Braghetto

Com o indicador de degradação já parametrizado na escala de ID = 60,0 %, o desempenho pode ser calculado na curva do desempenho especial, com apoio da Equação (2) obtendo o valor de = 38%. Graficamente o sistema Figura 15 apresenta o desempenho da ponte do Braghetto.

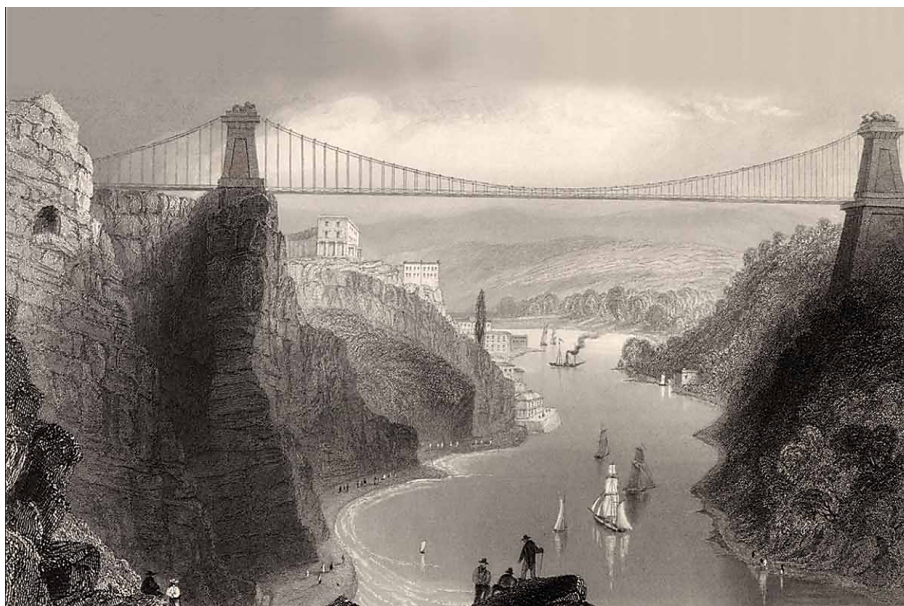
Em 1836, é iniciada a construção da ponte pênsil de Clifton, em Bristol (Figura 1), projetada por Isambard Kingdom Brunel, lançando-se numa curva de 210 metros entre as margens que separam um profundo vale. Brunel utilizou pilares de blocos de rocha sem nenhum tipo de ornamentação, contrastando com a leveza aparente da construção em ferro. Para Pevsner (2002, p. 122), é difícil admitir que a beleza da estrutura dessa ponte seja acidental, resultado somente de um trabalho inteligente de engenharia. Brunel misturou, intencionalmente, o dimensionamento adequado do material com a sua sensibilidade estética.

**FIGURA 1:** PONTE PÊNSIL DE CLIFTON EM BRISTOL, PROJETADA POR BRUNEL

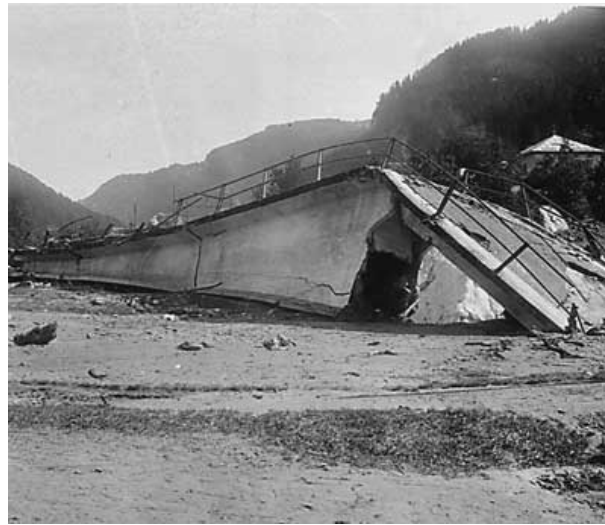
Em 1927 a ponte foi derrubada por uma grande avalanche (figura 7), porém após a realização de uma análise dos escombros, mostrou-se que os materiais utilizados na ponte se encontravam em ótimo estado de conservação, o que tira a hipótese de que a ponte tenha arruinado por questões estruturais ou de más condições de seus materiais.

**Figura 7:** Ponte Tavanassa em ruínas após avalanche de pedras

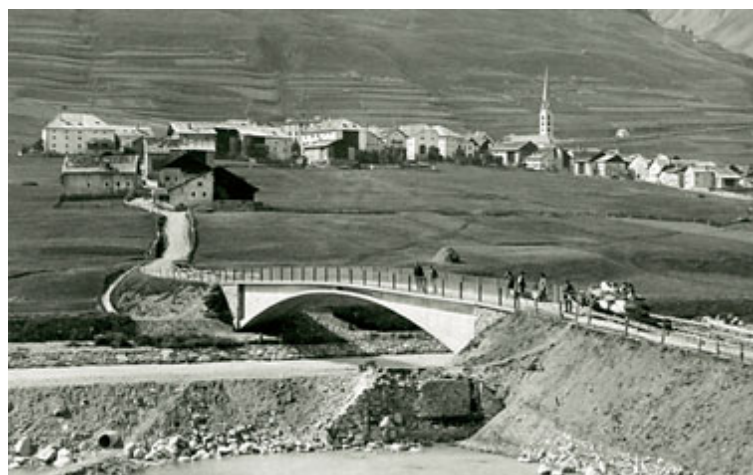
**Figura 8:** Ponte Zuoz sobre o rio Inn

A ponte (figura 8) apresenta, de acordo com dados obtidos em Billington (1979), Smith (1976) e Bill (1969):

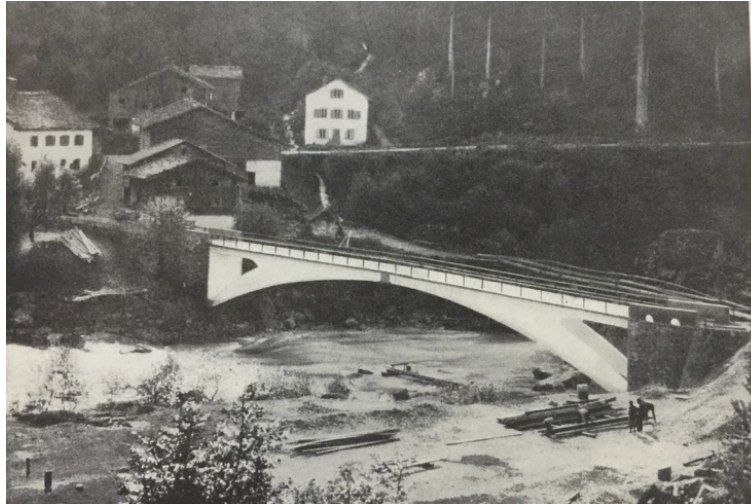
**Figura 10:** Ponte Tavanasa sobre o rio Reno

A ponte Tavanasa apresenta as seguintes informações encontradas em Bill (1969) e Billington (1979):

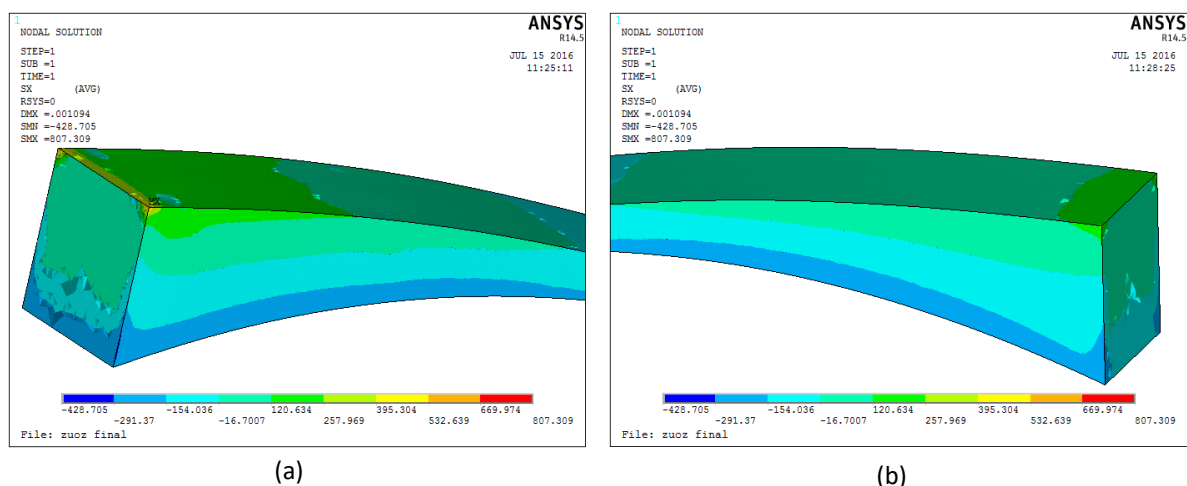
**FIGURA 24:** DETALHAMENTO DE TENSÕES NA REGIÃO ONDE FORAM APLICADAS AS CARGAS PONTUAIS MAIS CARGA DISTRIBUÍDAS (A) E DETALHAMENTO DE TENSÕES NA REGIÃO ONDE FORAM APLICADAS APENAS AS CARGAS DISTRIBUÍDAS (B)

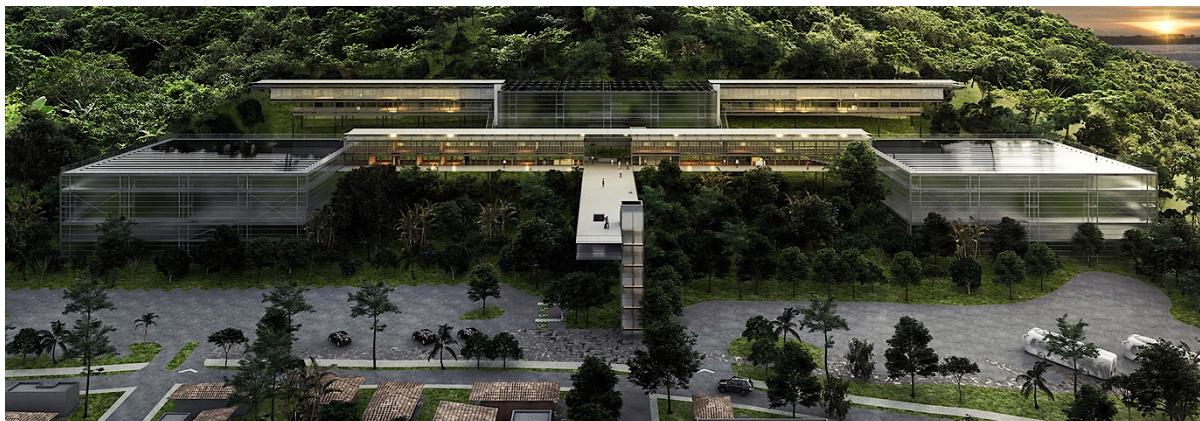
A intenção do projeto foi adequar a edificação com a topografia existente do terreno, localizado no Morro São João Batista, na cidade de Cananéia no litoral sul de São Paulo, sem descaracterizar a região de implantação do prédio, conforme maquete mostrada na Fig. 1. Para que fosse possível atingir o equilíbrio com poucos apoios, grandes vãos e uma arquitetura respeitosa ao meio ambiente, optou-se pelo uso de aço estrutural no sistema construtivo.

FIGURA 1: PROJETO VENCEDOR DO 11º CONCURSO PARA ESTUDANTES DE ARQUITETURA DO CENTRO BRASILEIRO DA CONSTRUÇÃO EM AÇO - PAVILHÃO COM ESTUFA PARA PARQUE BOTÂNICO [4]

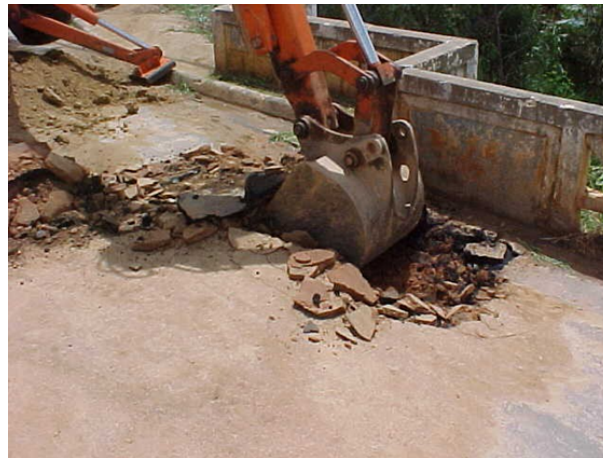
**FIGURA 4:** ESCAVAÇÃO PARA VERIFICAR A CAMADA DE SOLO NO TABULEIRO DA PONTE

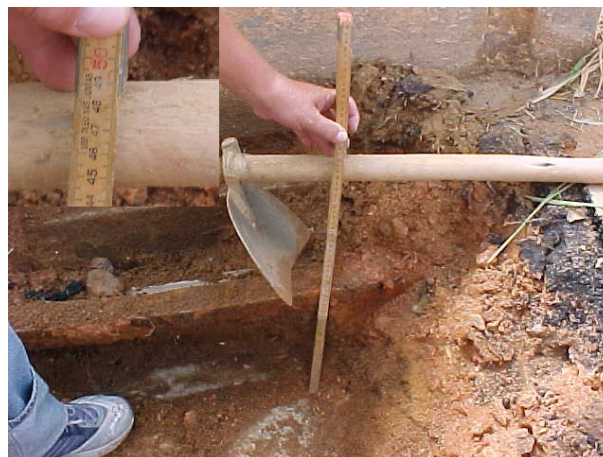
**FIGURA 5.** MEDIÇÃO DA CAMADA NO TABULEIRO DA PONTE

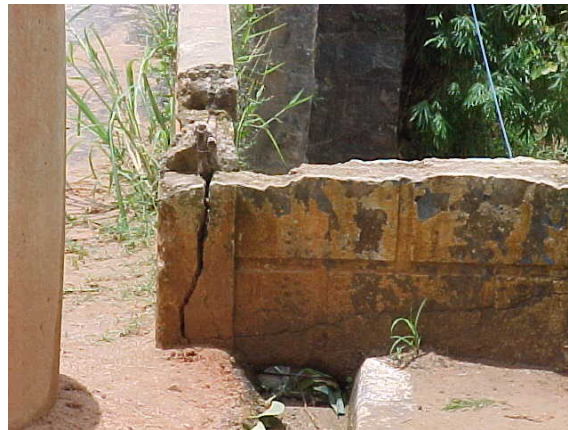
Esta carga poderia ser maior caso o solo ficasse encharcado, resultando em uma sobrecarga de 890 kN. O asfalto garante uma certa impermeabilidade, mas havia grande possibilidade dessa situação ocorrer. Em primeiro lugar, havia um adutor de água dentro da camada de solo e sua ruptura poderia formar uma poça no tabuleiro. Em segundo lugar, o fluxo de água da chuva das ruas próximas era direcionado para a ponte e através de passagens na mureta lateral (Figura 6). A água da chuva era drenada em direção à ponte, aumentando o risco de inundação do tabuleiro.

**FIGURA 6:** Esvaziamento de água da chuva no tabuleiro da ponte

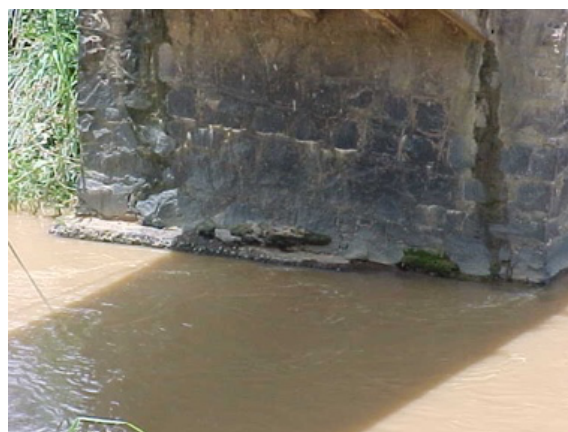
**FIGURA 7:** Recalque diferencial do bloco de fundação

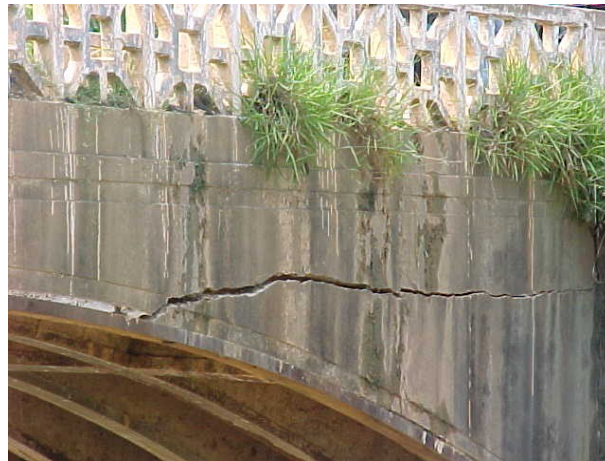
O recalque mencionado gerou uma torção global na estrutura da ponte, causando o aparecimento de grandes fissuras e aberturas nos arcos externos e nas vigas transversais. Pequenas fissuras apareceram no arco central. As Figuras 8, 9 e 10 mostram os problemas descritos.

**FIGURA.** VISTA DA PONTE NO LADO DO RECALQUE

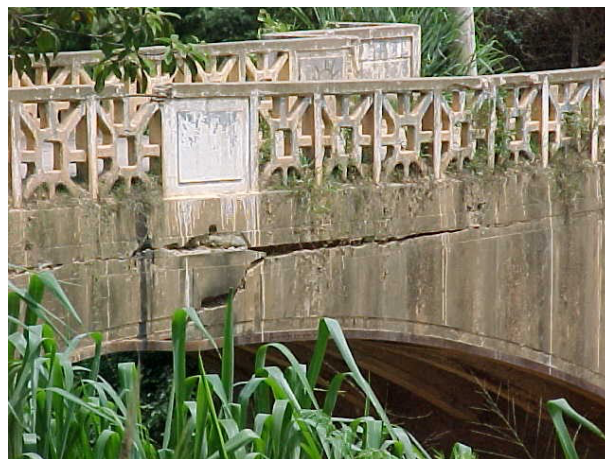
**FIGURA 8.** VISTA DA PONTE NO OUTRO LADO DO RECALQUE

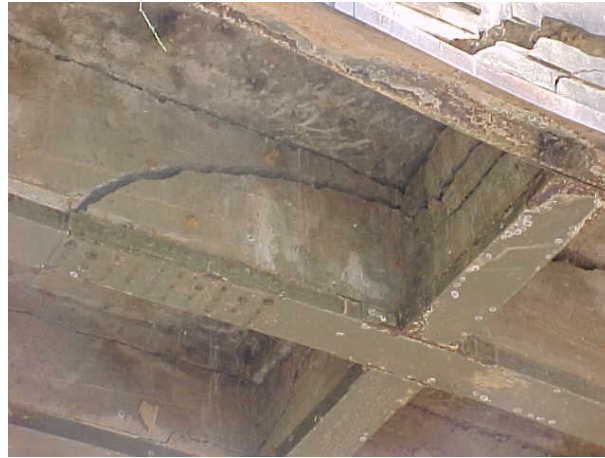
**FIGURA 9:** VISTA INFERIOR DO ARCO PRÓXIMO AO RECALQUE DO BLOCO DE FUNDAÇÃO

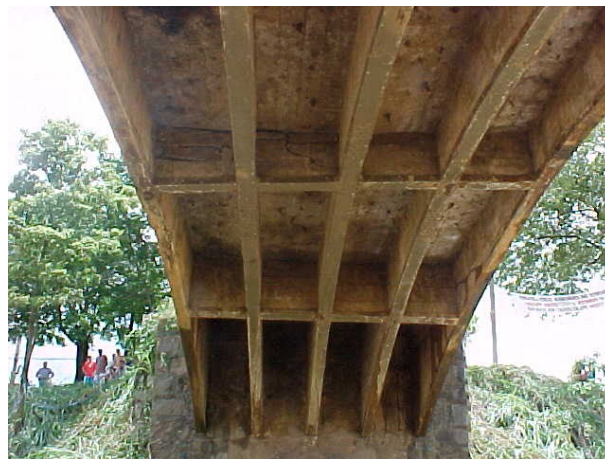
As vigas transversais, responsáveis por conectar os arcos e garantir a rigidez estrutural, foram sobrecarregadas pela torção global e pelo aumento de carga que a ponte sofreu. O resultado dessa sobrecarga cau-sou o esmagamento da viga transversal, conforme mostrado nas Figuras 11 e 12.

**FIGURA 10:** VISTA INFERIOR DAS VIGAS TRANSVERSAIS CONECTANDO AOS ARCOS

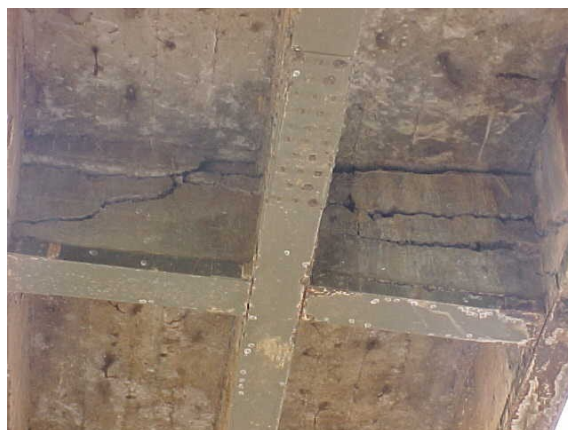
**FIGURA 11:** COMPRESSÃO NAS VIGAS TRANSVERSAIS

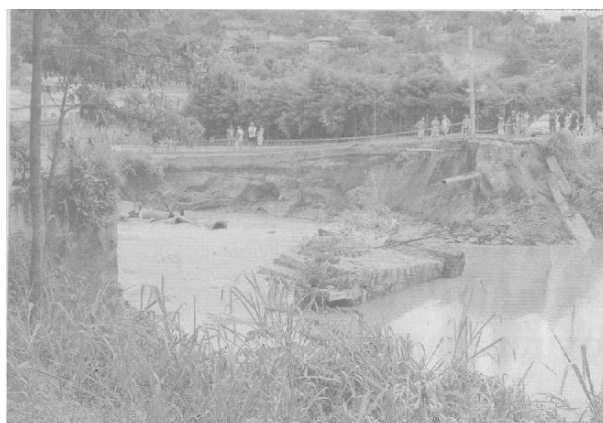
Infelizmente, durante a sondagem, as fortes chuvas que atingiram a região de Campinas, Brasil, sobrecarregaram o rio e a água passou por cima do tabuleiro da ponte, resultando no colapso da ponte. A Figura 17 mostra a ponte após o colapso.

**FIGURA 16:** VISTA DA PONTE APÓS O COLAPSO

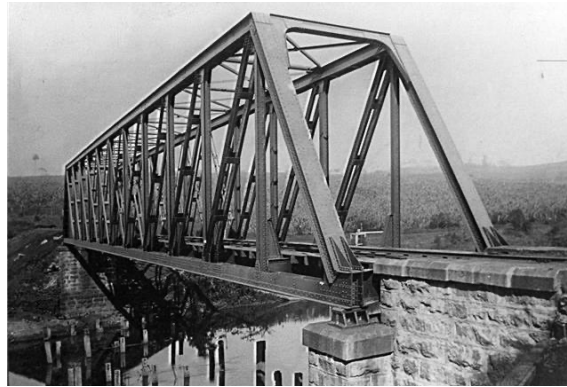
A estrutura foi construída no início do Século XX, em 1912. Trata-se originariamente de ponte ferroviária, com superestrutura em aço, tipo ASTM-36, constituída por duas treliças com banzos paralelos de altura de 6,80m. A estrutura possui um vão de 62,4m de comprimento, subdivididos em 12 trechos de 5,20m cada – correspondentes à distância entre montantes. A largura da seção é de 4,52m entre eixos das treliças. A Figura 2 ilustra a ponte logo após sua inauguração. Pode-se observar a presença dos trilhos sobre dormentes de madeira.

**FIGURA 2:** PONTE AO TÉRMINO DA SUA CONSTRUÇÃO (FONTE: REVISTA STA ROSA DE VITERBO – 81 ANOS. TEXTO: “A ESTRADA DE FERRO, ANO 1991”, P. 11.)

Na extremidade mostrada na foto anterior, pode-se ainda notar o apoio rotulado fixo. No outro extremo deu-se liberdade para os deslocamentos longitudinais por meio de aparelho de apoio com rolo metálico entre chapas grossas, conforme fotos mostradas na Figura 3.

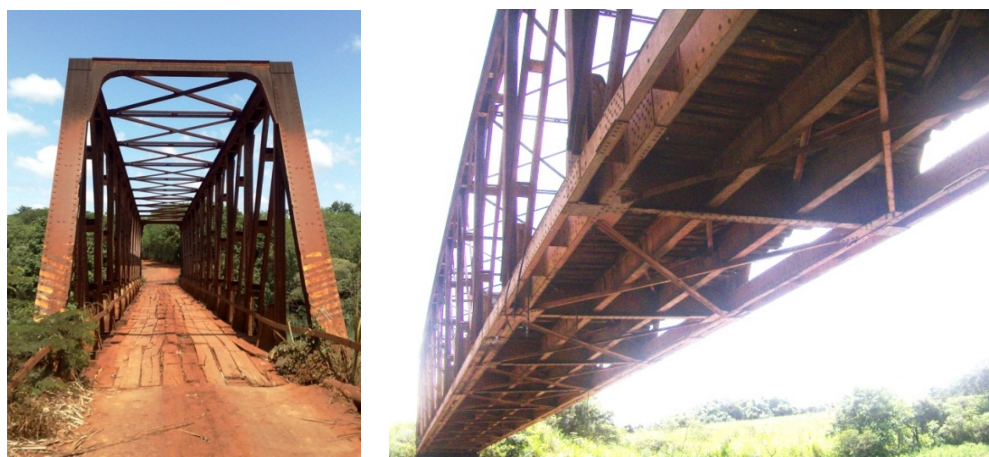
O tráfego de trens foi interrompido em 1966. Com a remoção dos trilhos, a estrutura recebeu complementação do estrado em dormentes de madeira para receber tráfego rodoviário. A foto da Figura 4, tomada imediatamente antes de recente recuperação, ilustra o aspecto da ponte em uso rodoviário.

**FIGURA 4:** ESTADO DA PONTE ANTES DA RECUPERAÇÃO

Por ocasião da melhoria da rodovia vicinal, sob responsabilidade do DER do Estado de São Paulo, observou-se que os perfis metálicos apresentavam corrosão generalizada, principalmente nos elementos imediatamente abaixo do estrado. Isto se deu em virtude da constante infiltração de agentes corrosivos da seiva da cana, constantemente deixada pela passagem da colheita. A insuficiente dimensão dos guarda corpos metálicos (em não conformidade com a norma vigente) resultava em diversos perfis danificados por impacto de veículos. Um montante apresentava expressiva deformação devido a estes impactos, conforme ilustrado na Figura 5.

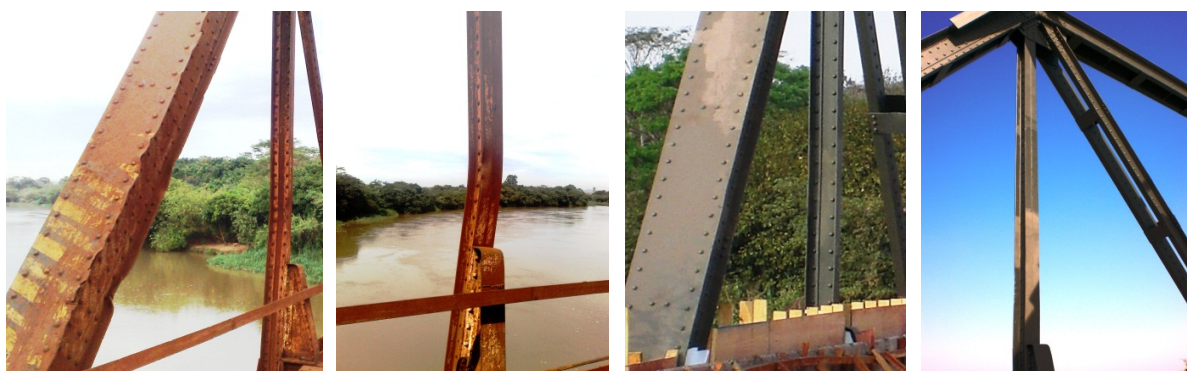
**FIGURA 5:** ELEMENTOS DANIFICADOS POR IMPACTO (ANTES E APÓS RECUPERAÇÃO)

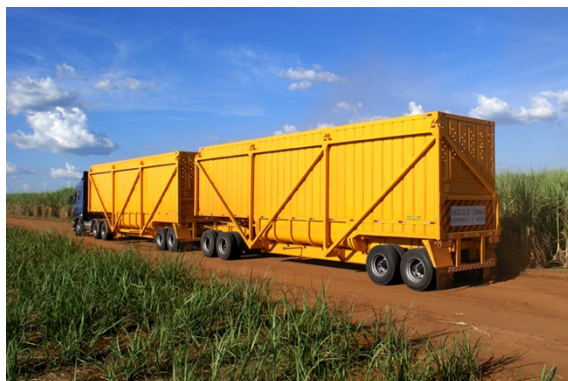
**FIGURA 6:** TÍPICO VEÍCULO RODOTREM USADO NO TRANSPORTE DE CANA

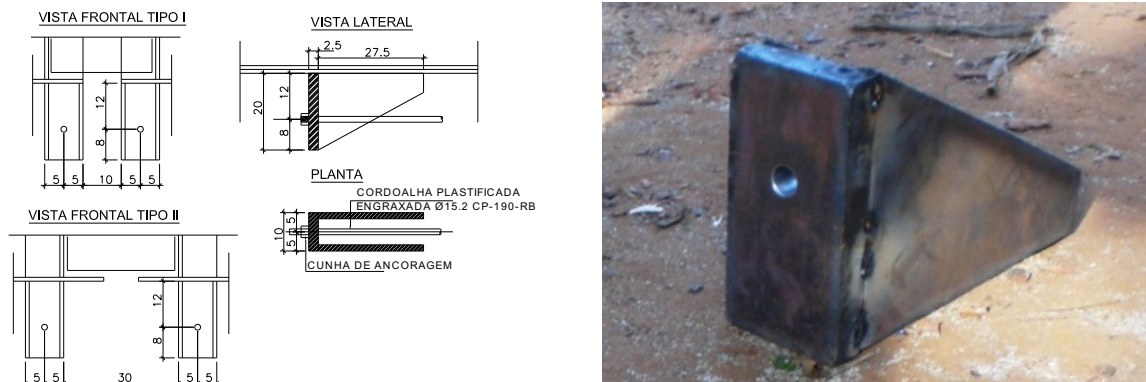
**FIGURA 9:** DESENHOS DE PROJETO DAS ANCORAGENS E FOTO DE UM ELEMENTO FABRICADO

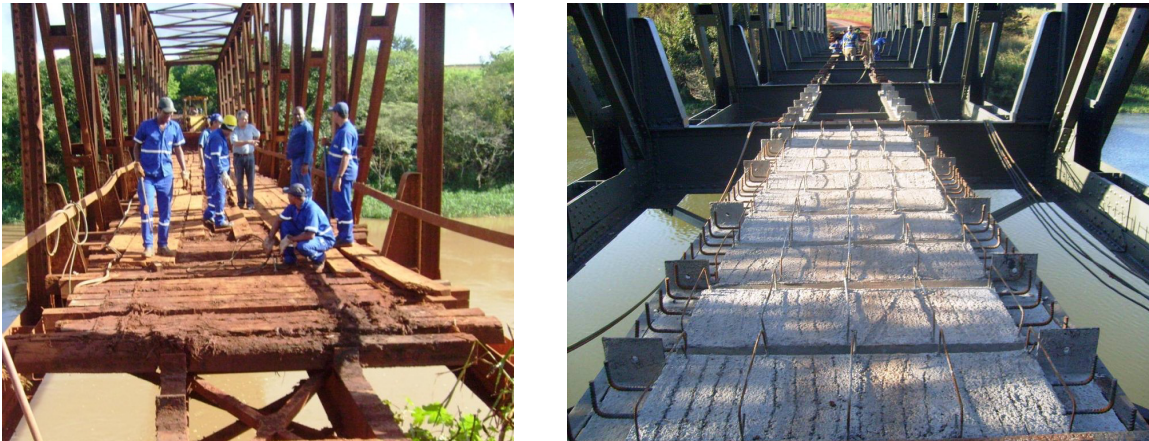
**Figura 12:** Detalhe da remoção do estrado original e das pré-lajes entre longarinas

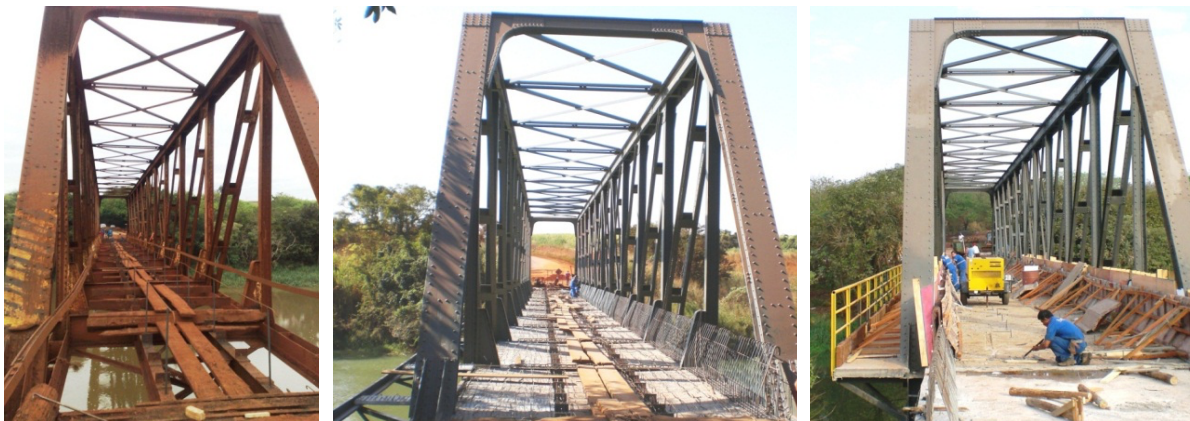
**FIGURA 13:** VISTA TRANSVERSAL EM TRÊS FASES DA RECUPERAÇÃO – NOTAR PRÉ-LAJES E PASSEIO

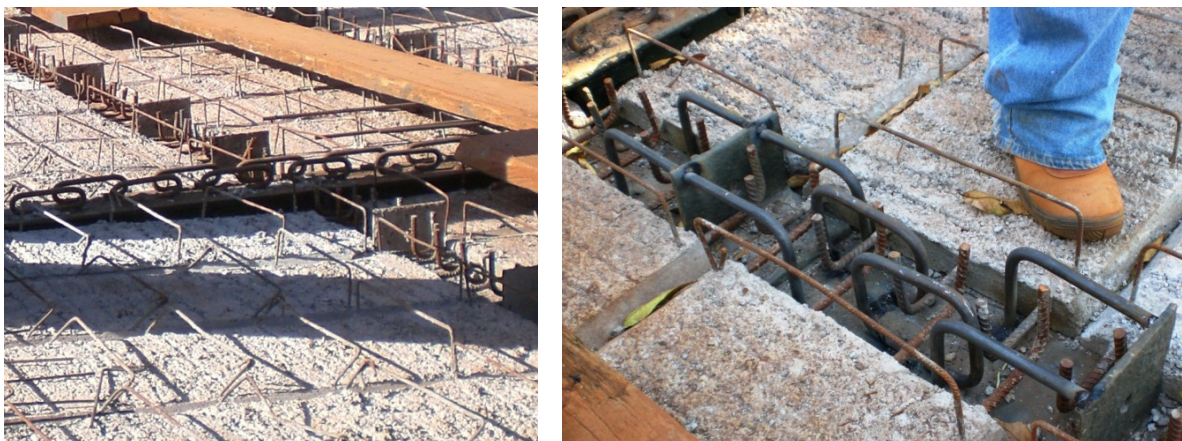
**FIGURA 14:** CONECTORES DE ARGOLA NA TRANSVERSINA E NA LONGARINA

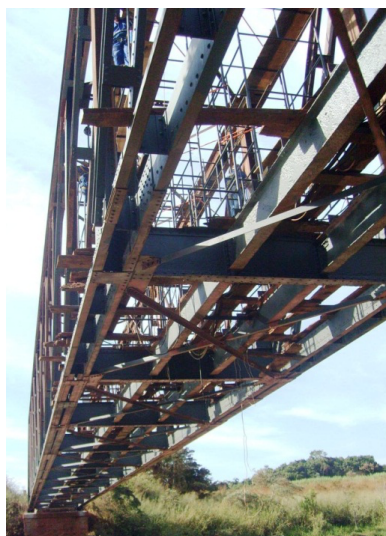
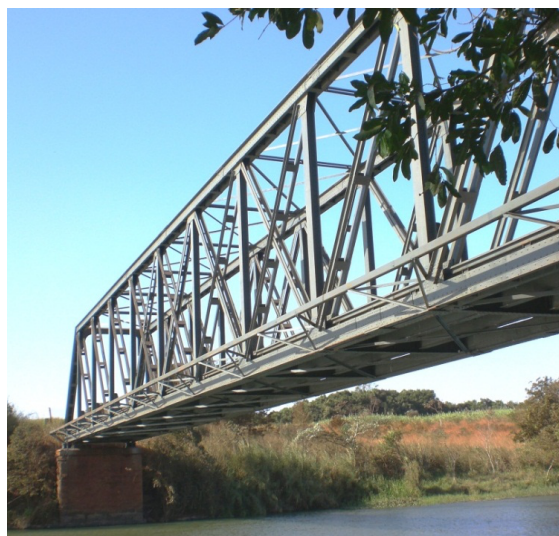
**Figura 15:** Vista inferior durante a recuperação – notar estrutura metálica do passeio

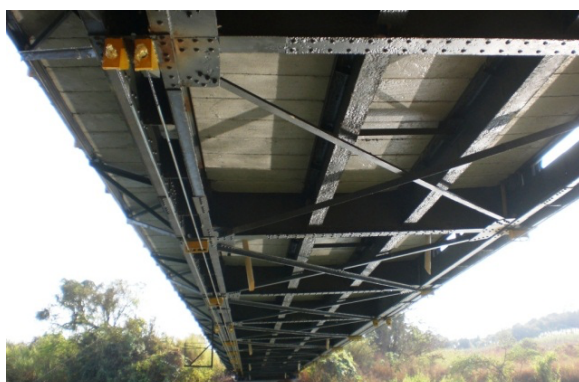
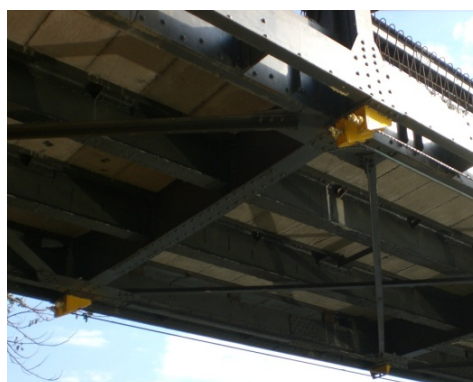
**FIGURA 16.** DETALHE DO POSICIONAMENTO DOS DISPOSITIVOS DE PROTENSÃO (EM AMARELO)

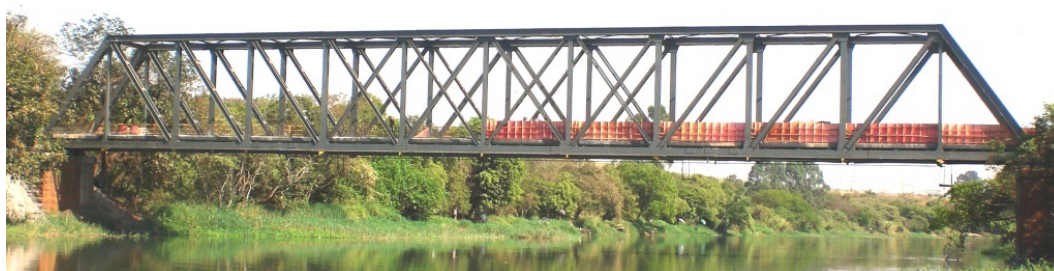
**FIGURA 17:** VISTA LATERAL - FASE FINAL DA RECUPERAÇÃO – DESVIADORES E ANCORAGENS EM AMARELO

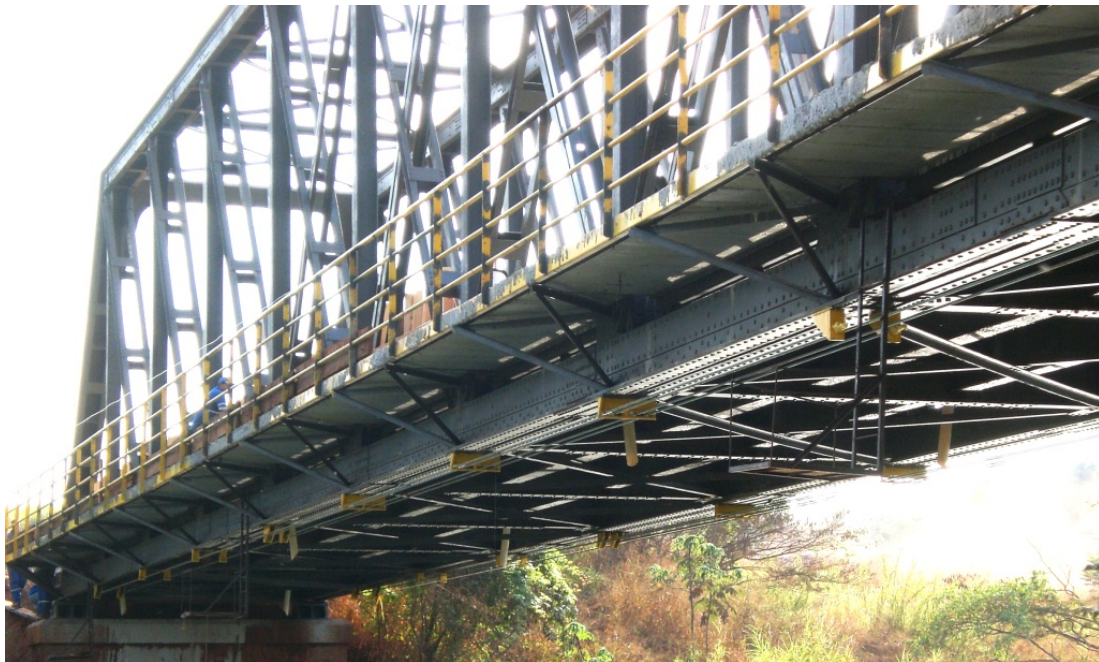
**FIGURA 18:** VISTA INFERIOR NA CONCLUSÃO DAS OBRAS— NOTAR PASSEIO E DISPOSITIVOS DE PROTENSÃO

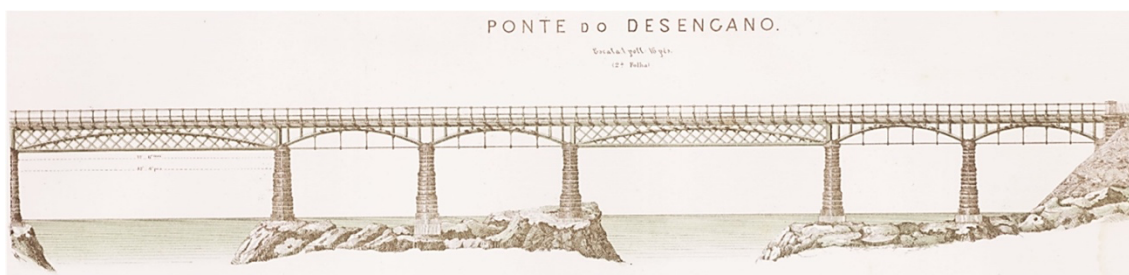
**FIGURA 3;** DESENHO ORIGINAL - VISTA LONGITUDINAL [4]

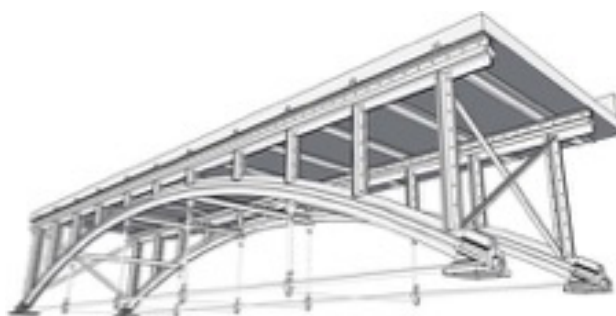
Na década de 1970, uma das três linhas de longarinas originais foi completamente removida, dando lugar a uma nova ponte ferroviária, apoiada nos mesmos pilares. A estrutura remanescente foi dedicada exclusivamente ao tráfego rodoviário, sendo composta por duas linhas de longarinas, como mostrado nas Figuras 10 e 11.

**FIGURA 10:** VÃO EM ARCO COM 13.5M

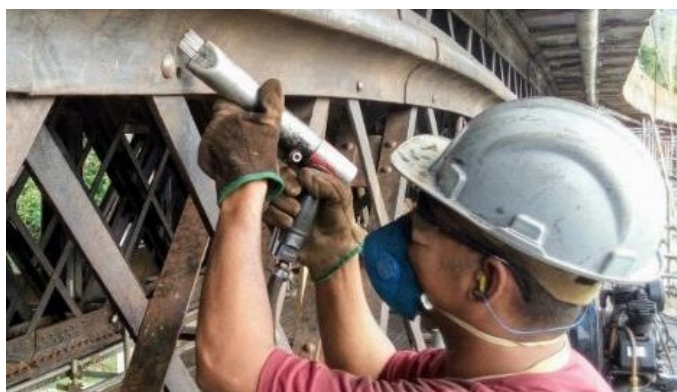
Toda a superfície da estrutura metálica foi submetida a um processo de limpeza com pistola pneumática de agulhas, mostrado na Figura 12.

**FIGURA 12:** LIMPEZA DA PISTOLA DE AGULHAS

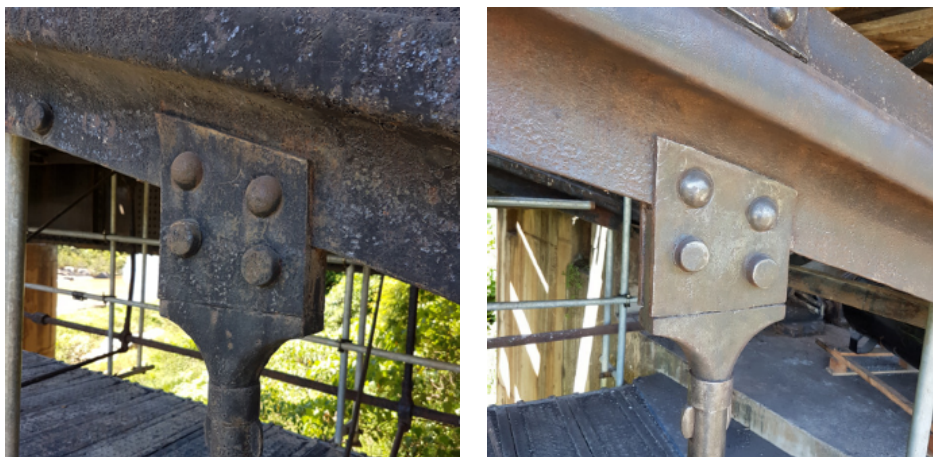
Todas as camadas de corrosão intercaladas com tinta foram completamente removidas, como mostrado na Figura 13.

**FIGURA 13:** RESULTADO DA LIMPEZA

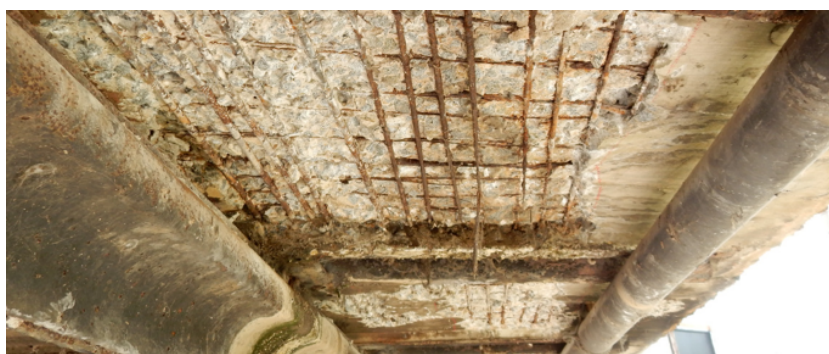
O concreto da laje estava frágil devido ao processo generalizado de carbonatação. A superfície inferior apresentava trechos com armadura exposta, como mostrado na Figura 14.

**FIGURA 14:** SUPERFÍCIE INFERIOR DA LAJE

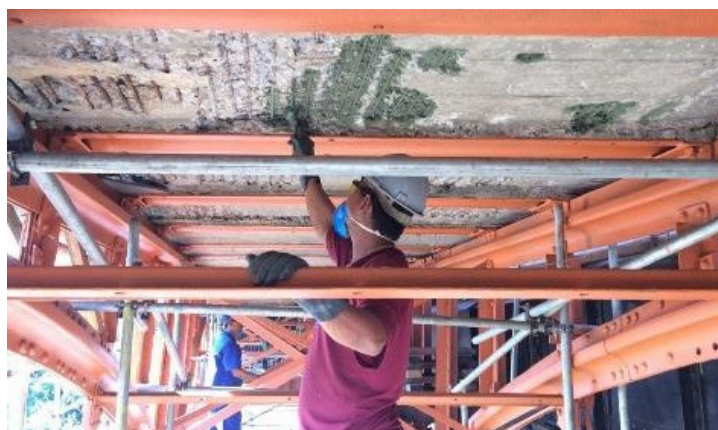
Essa situação foi tratada de maneira convencional, removendo o material afetado, protegendo, recompondo a armadura e aplicando a camada de revestimento em argamassa estrutural, como mostrado na Figura 15.

**FIGURA 15:** RECUPERAÇÃO DA PARTE INFERIOR DA LAJE

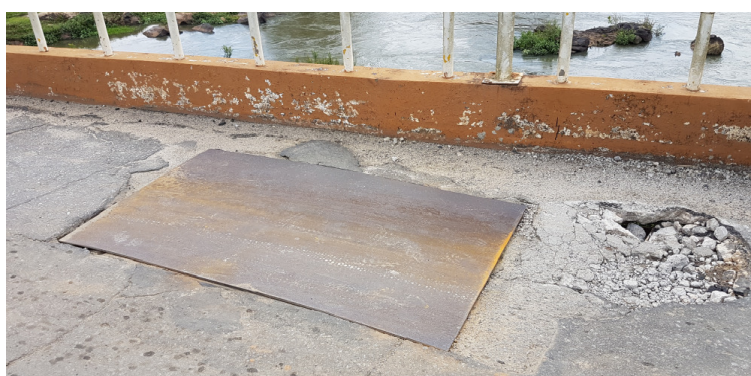
Devido à fragilidade da laje, a face superior frequentemente apresentava seções rompidas, como mostrado na Figura 16.

**FIGURA 16:** SUPERFÍCIE SUPERIOR DA LAJE

O pavimento asfáltico foi fresado, resultando em uma superfície de concreto porosa, permitindo a absorção de eletrólitos alcalinos, em várias aplicações, até alcançar a realcalinização completa. Com a correção do pH, a passividade e a proteção das armaduras foram recuperadas.

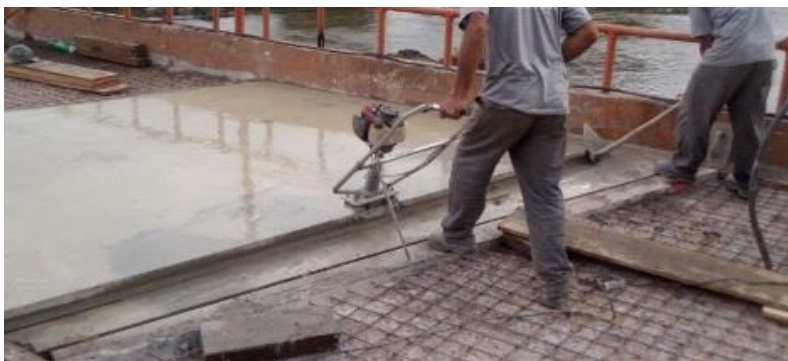
**FIGURA 17:** REFORÇO DA LAJE

Uma camada de argamassa reforçada, aplicada com régua vibratória, foi utilizada para fortalecer a laje (Figura 17).

Após cerca de 150 anos em serviço, a superestrutura apresentou necessidades de recuperação e reforço devido ao desgaste inevitável e à possibilidade de fadiga. Além disso, a laje de concreto armado estava fragilizada devido à alta carbonatação, que reduz o pH do meio, causando corrosão das armaduras.

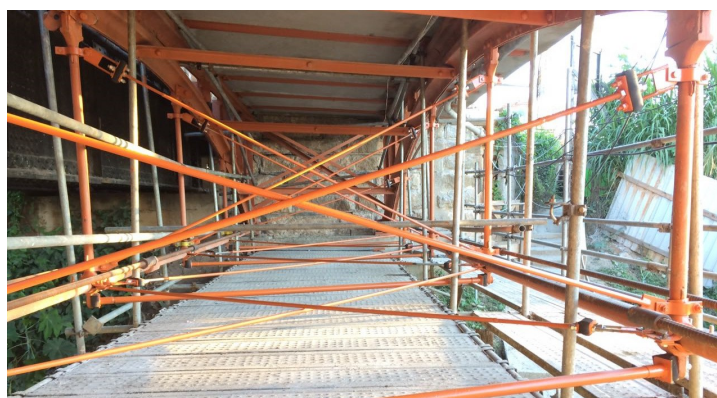
**FIGURA 18:** CONTRAVENTAMENTO COM DIAGONAIS CRUZADAS

Os elementos de contraventamento nos vãos em arco, estavam deformados ou soltos. Para substituir o sistema original, baseado em conexões com diagonais simples, foi adotado um sistema com diagonais cruzadas (Figura 18).

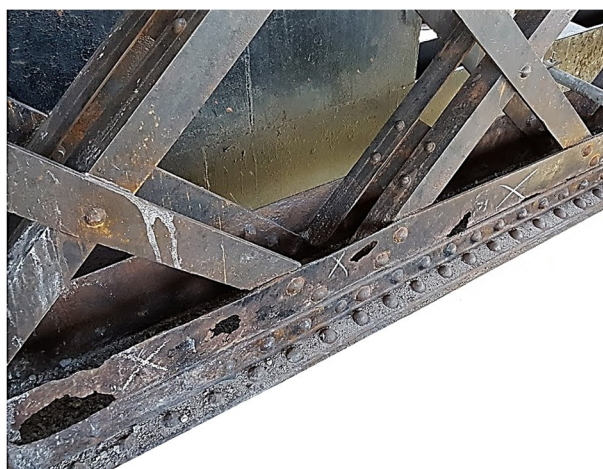
**FIGURA 20: FLANGE INFERIOR ENFERRUJADA DA VIGA TRELIÇADA**

Devido ao acúmulo de água ao longo de décadas, as treliças inferiores das vigas treliçadas apresentavam seções com corrosão e perda significativa de seção transversal, conforme mostrado na Figura 20.

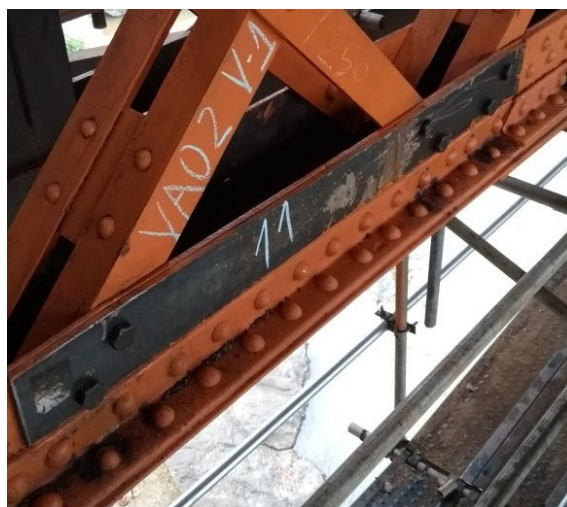
**FIGURA 21:** RECUPERAÇÃO DAS CONEXÕES DAS DIAGONAIS

Além de resultar em maiores tensões de tração na seção remanescente, essa situação comprometia a conexão das diagonais com a flange inferior. Para recompor a conexão entre as barras inferiores e diagonais, placas de aço foram sobrepostas em seções com conexão aparafusada, conforme mostrado na Figura 21.

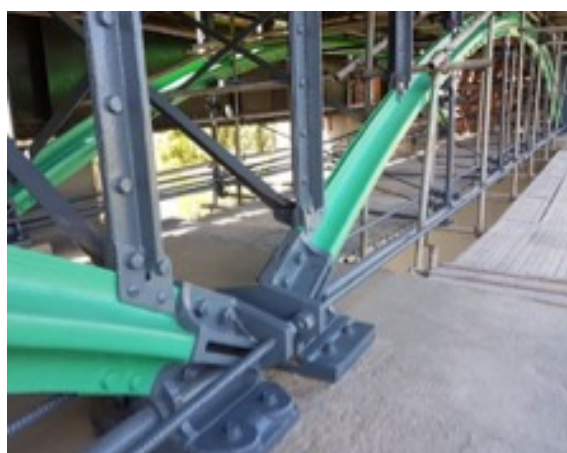
**FIGURA 26:** VÃOS EM ARCO REFORÇADO

O aspecto final do reforço dos tirantes é mostrado na Figura 26.

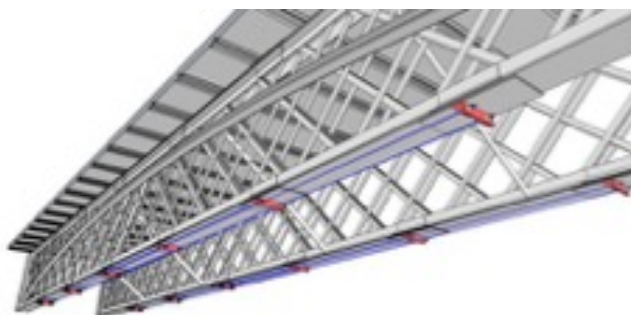
**FIGURA 27: MONOFILAMENTOS PROTENDIDOS**

A protensão também foi utilizada para reforçar a superestrutura dos vãos de 25m em viga treliçada. Monofilamentos engraxados foram posicionados imediatamente abaixo do flange inferior, conforme mostrado na Figura 27.

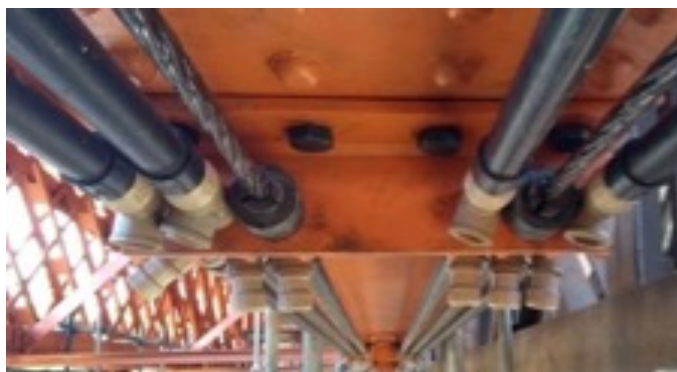
**FIGURA 28: ANCORAGEM DO MONOFILAMENTO**

A Figura 28 mostra um detalhe de uma placa de ancoragem no flange inferior da treliça.

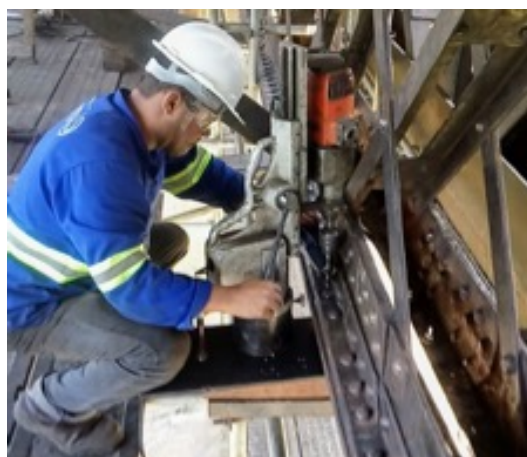
**FIGURA 29: REMOÇÃO DOS REBITES**

Todas as conexões aparafusadas foram possíveis removendo os rebites, conforme mostrado na Figura 29.
